Relatório de Fiscalização

FISCALIZAÇÃO NOS SISTEMAS DE ÁGUA E ESGOTO

RELATÓRIO DE FISCALIZAÇÃO TÉCNICA DOS SISTEMAS DE ÁGUA E ESGOTO DO MUNICÍPIO DE BROWDSKI

PRESTADOR: BROWDSKI SANEAMENTO S.A.

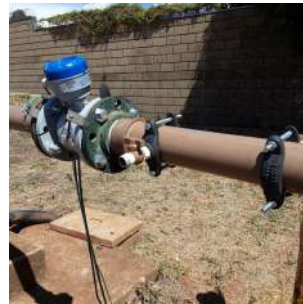
Foto 6 - Torneira para coleta de água bruta da captação.

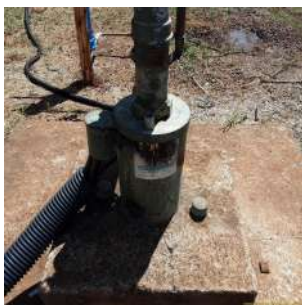
Há tubo de medição de nível e durante a fiscalização verificou-se que se encontrava sem o "cap" de proteção. Recomenda-se ao prestador manter o tubo fechado, minimizando riscos de contaminação.

Foto 1 - Tubo de medição sem o

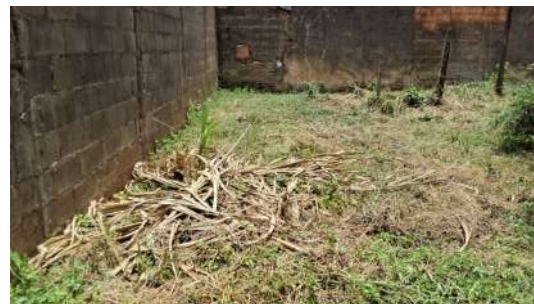
Foi evidenciado danos no obstáculo de arame farpado instalado acima do muro que cerca o perímetro, sendo necessário o devido reparo. Foi evidenciado crescimento de vegetação em contato com a base do reservatório, interferindo com a estrutura e representado risco de danos, devendo haver remoção e desobstrução. Foi observado acúmulo de vegetação cortada e depositada sobre o solo na área ao redor do reservatório, sendo necessário limpeza e destinação adequada do resíduo.

Foto 7 - Acúmulo de restos de vegetação cortada na área ao redor do reservatório.

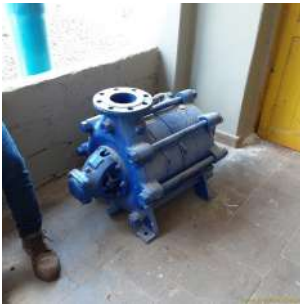
"recalque 8" possui 200 cv e, sozinha, é capaz de realizar o recalque para as três linhas simultaneamente. Foi evidenciado no local uma bomba reserva, avulsa. Conforme informado pelo prestador, há motor reserva guardado na unidade Distrito Industrial.

Foto 1 - Bomba avulsa, existente no local. O prestador informou que, em caso de necessidade, há motor reserva na unidade Distrito Industrial.

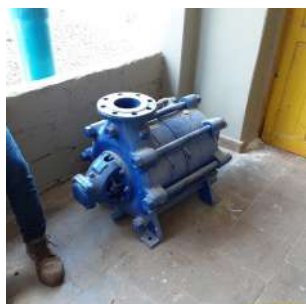
No local existem três EEAs, e quatro bombas instaladas. A saída das três EEAs são interligadas, havendo registros para manobra das linhas de recalque. Como informado pelo prestador, a bomba do "recalque 8" possui 200 cv e, sozinha, é capaz de realizar o recalque para as três linhas simultaneamente. Foi evidenciado no local uma bomba reserva, avulsa. Conforme informado pelo prestador, há motor reserva guardado na unidade Distrito Industrial.

Foto 1 - Bomba avulsa, existente no local. O prestador informou que, em caso de necessidade, há motor reserva na unidade Distrito Industrial.
