Relatório de Fiscalização - Águas de Votorantim - março/2026

RELATÓRIO DE FISCALIZAÇÃO TÉCNICA DOS SISTEMAS DE ÁGUA E ESGOTO DO MUNICÍPIO DE VOTORANTIM

PRESTADOR: ÁGUAS DE VOTORANTIM

No dia **17/03/2026** foi realizada inspeção de campo em subsistemas de água e esgoto de Votorantim para verificação de Não Conformidades, conforme Resolução ARES-PCJ nº 48 de 28/02/2014.

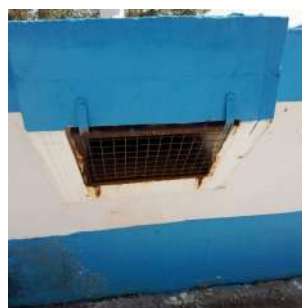
Foto 2 - Tela de proteção para evitar entrada de animais

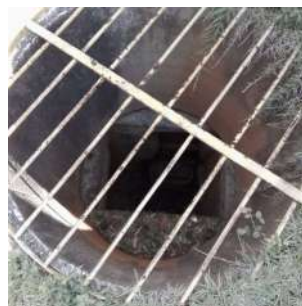
Foto 4 - Válvula gaveta

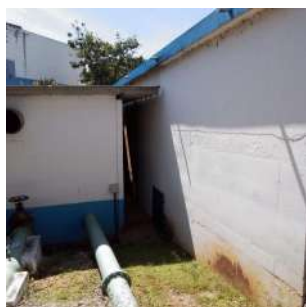
Foto 5 - Lateral do reservatório de alvenaria

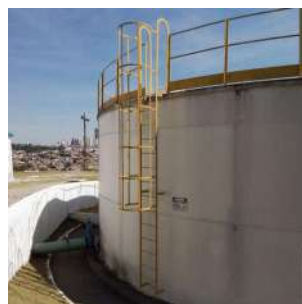
Foto 6 - Vista lateral do reservatório de 800 m³

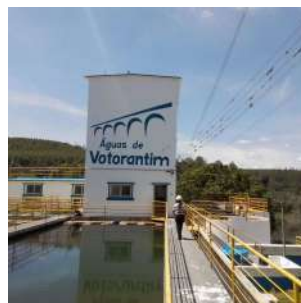
Foto 2 - Vista geral da entrada

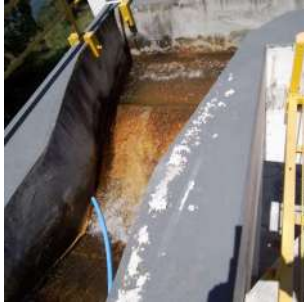
Foto 5 - Calha Parshall

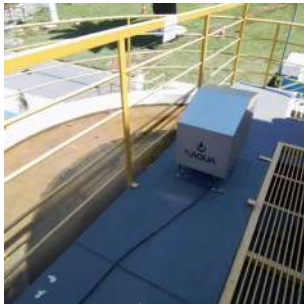
Foto 7 - Misturador 2

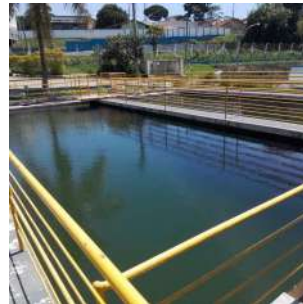
Foto 8 - Decantadores

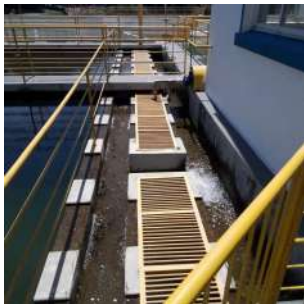
Foto 9 - Saída do decantador

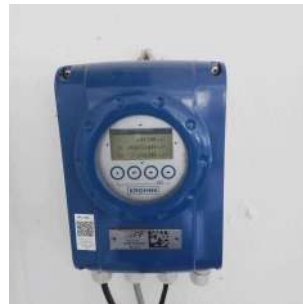
Foto 10 - Macromedidor

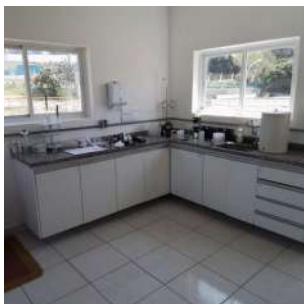
Foto 11 - Bancada do laboratório

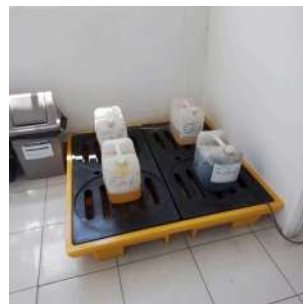
Foto 12 - Acondicionamento dos produtos químicos do laboratório

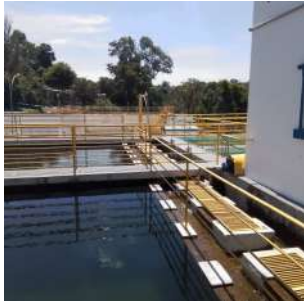
Foto 15 - Vista geral

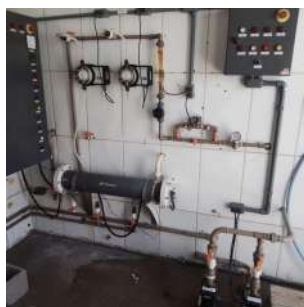
Foto 1 - Produção de cloro por eletrólise, transformando sal em hipoclorito de sódio.

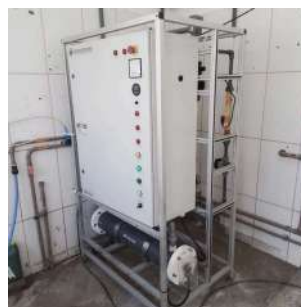
Foto 2 - Outro equipamento de eletrólise e painel elétrico

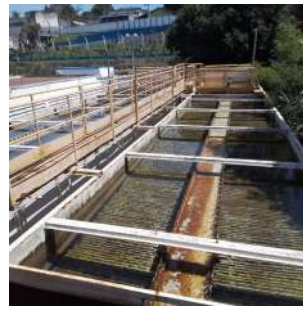
Foto 4 - Decantadores metálicos

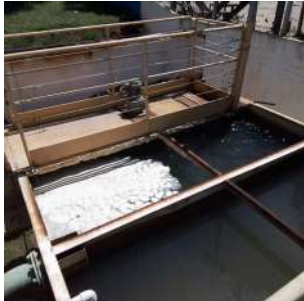
Foto 5 - Floculador 1

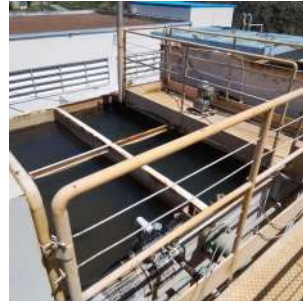
Foto 6 - Floculador 2

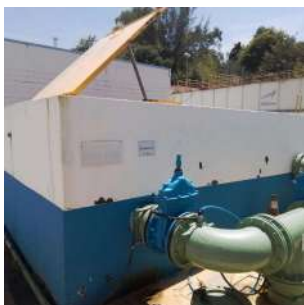
Foto 9 - Aplicação do cloro para desinfecção

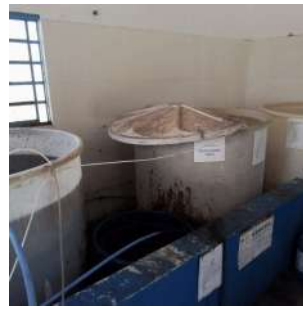
Foto 14 - Reservatório de ácido fluossilícico

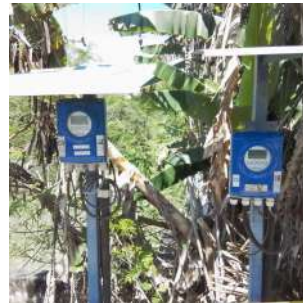
Foto 17 - Macromedidores

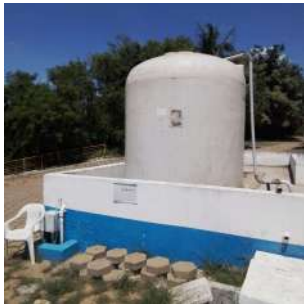
Foto 18 - Armazenamento de PAC

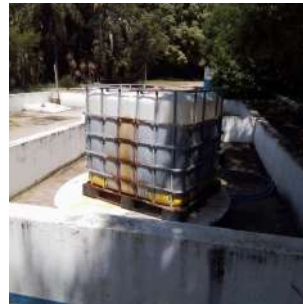
Foto 19 - Armazenamento de PAC

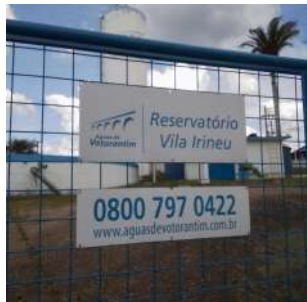
Foto 3 - Placa de Identificação

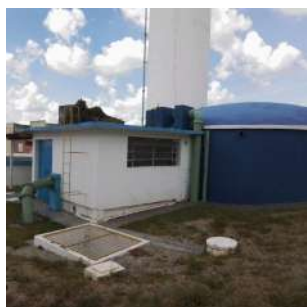
Foto 7 - Vista geral

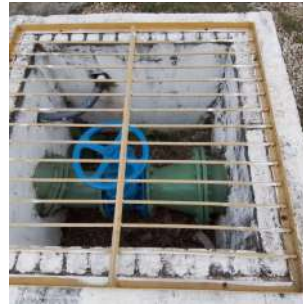
Foto 2 - Válvula gaveta

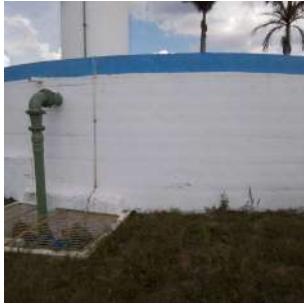
Foto 3 - Tubo extravasor

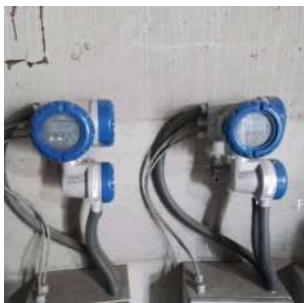
Foto 9 - Macromedidor

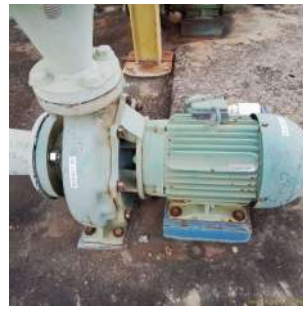
Foto 2 - Motor 1

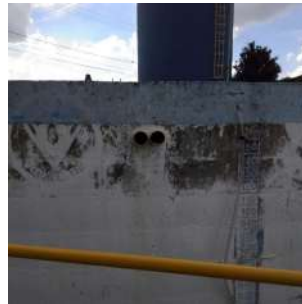
Foto 4 - Tubo extravasador

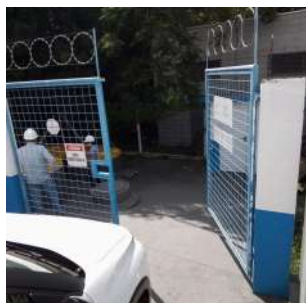
Foto 1 - Portão de Entrada
