RELATÓRIO DE FISCALIZAÇÃO TÉCNICA DOS SISTEMAS DE ÁGUA E ESGOTO DO MUNICÍPIO DE OLÍMPIA

PRESTADOR: SABESP/OLÍMPIA

Verificação de Não Conformidades

Americana, março de 2026

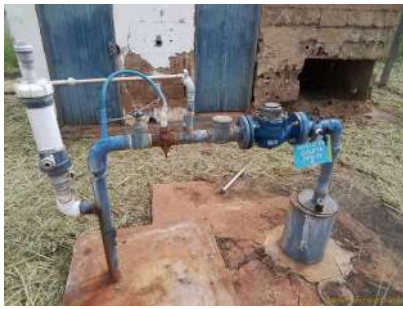
Foto 1 - Vista do poço.

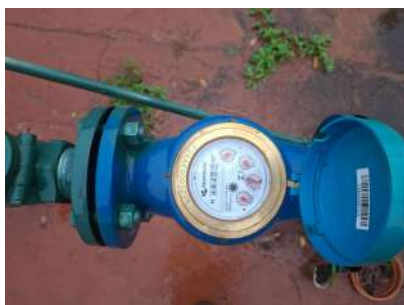
Foto 3 - Macromedidor.

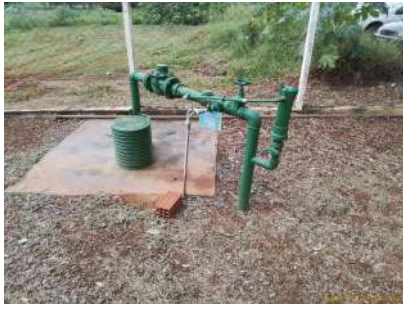
Foto 1 - Vista do poço.

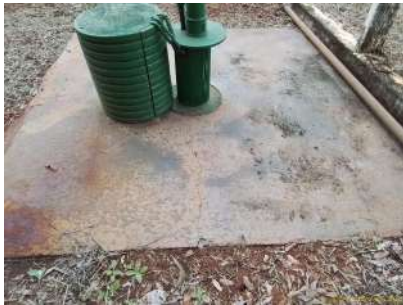
Foto 5 - Laje de proteção do poço.

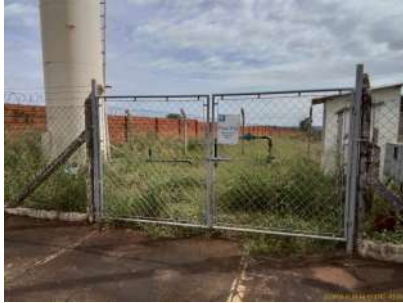
Foto 1 - Identificação do local.

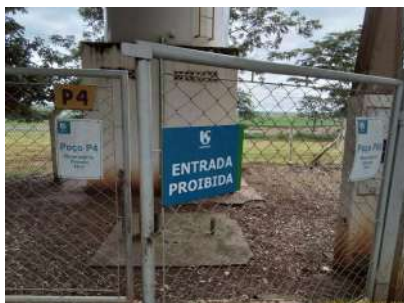
Foto 1 - Identificação do local.

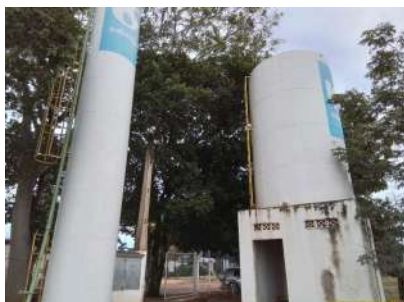
Foto 3 - Reservatórios vaso-comunicantes.

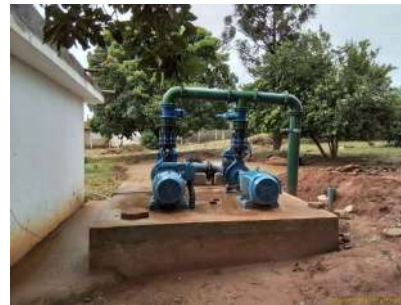
Foto 2 - Vista do booster (1+1R).

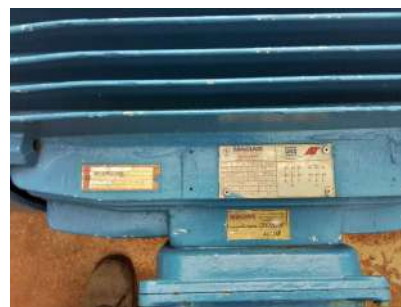
Foto 6 - Especificações motobomba 2.

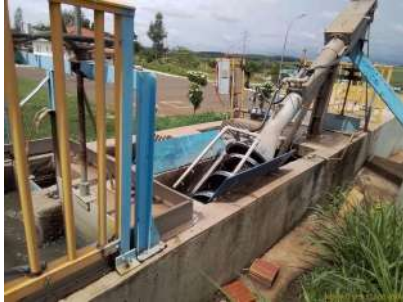
Foto 3 - Tratamento preliminar - rosca infinita.

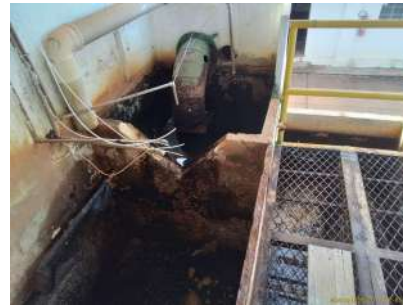
Foto 1 - Vista dos decantadores esvaziados.
