RELATÓRIO DE FISCALIZAÇÃO TÉCNICA DOS SISTEMAS DE ÁGUA E ESGOTO DO MUNICÍPIO DE RIO DAS PEDRAS

PRESTADOR: SERVIÇO AUTÔNOMO DE ÁGUA E ESGOTO DE RIO DAS PEDRAS - SAAE

Verificação de Não Conformidades

Americana, abril de 2026

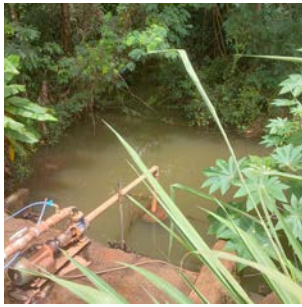
Foto 8 - Local de captação do sistema de retorno.

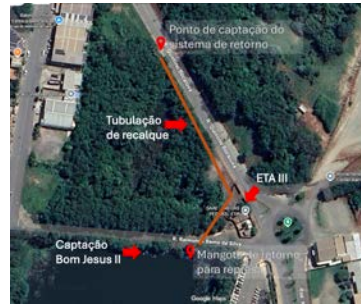
Foto 9 - Local de captação do sistema de retorno.

A estrutura não se configura como captação superficial e não possui qualquer tipo de autorização do órgão responsável (SP Águas). Não está devidamente outorgada.

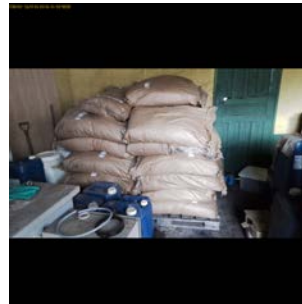
1 - Aberturas no telhado onde há estocagem de produtos químicos, quando chove, molham os produtos. 2 - IBCs não possuem tanque de contenção em caso de vazamentos. 3 – Falta de acesso para colocar IBCs nos locais determinados, podendo ocasionar acidentes.

Foto 4 - Suscetível a molhar na chuva

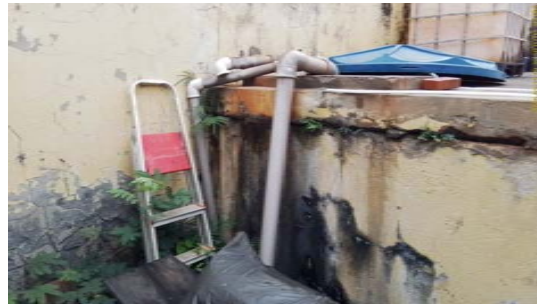
Foto 5 - Material retirado de dentro do reservatório

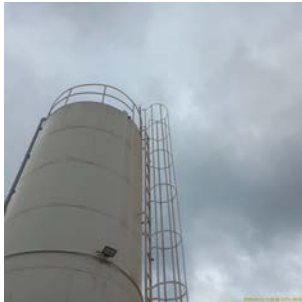
Ausência de conexão da haste (captor) com a estrutura metálica ou de sistema de descida. Além disso, não foi verificado aterramento do SPDA.

Foto 1 - Vista da parte superior do reservatório.

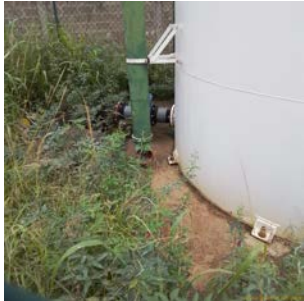
Foto 3 - Tubo extravasor

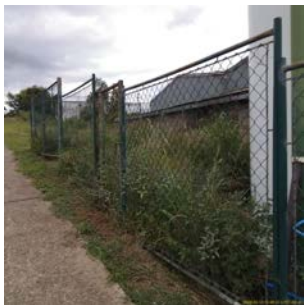
[RES6.2] Observações

Foto 1 - Cercamento sem identificação

Colocar uma placa de identificação

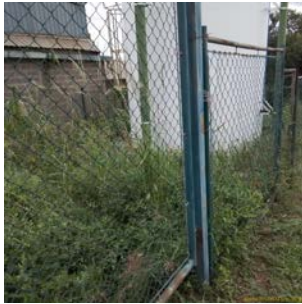
Foto 1 - Área do reservatório com mato alto

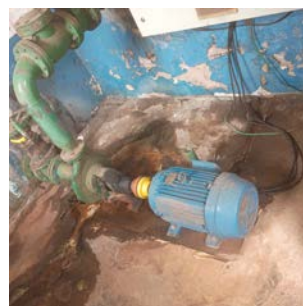
Foi verificada ausência das tampas da ligação elétrica dos motores de ambos os conjuntos motobomba. O prestador deve providenciar a instalação adequada das tampas.

Foto 2 - Conjunto do Pombal.

Foto 3 - Ausência de tampa na caixa de ligação elétrica do motor do conjunto do Pombal.

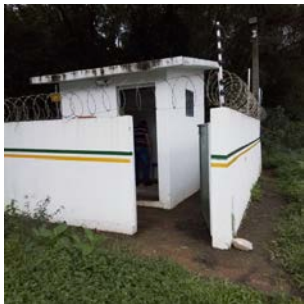
EEE foi reformado e voltou a operar recentemente.
