## Relatório de Fiscalização 074/2026

### RELATÓRIO DE FISCALIZAÇÃO TÉCNICA DOS SISTEMAS DE MANEJO DE RESÍDUOS SÓLIDOS URBANOS E LIMPEZA URBANA DO MUNICÍPIO DE INDAIATUBA

PRESTADOR: Secretaria de Serviços Urbanos e Meio Ambiente

Em 10/02/2026, foram realizadas inspeções de campo nos sistemas de manejo de resíduos sólidos urbanos e limpeza urbana para fiscalização das condições gerais da prestação dos serviços, conforme Resolução ARES-PCJ nº 370, de 21/12/2020 e Resolução ARES-PCJ nº 670, de 10/12/2025.

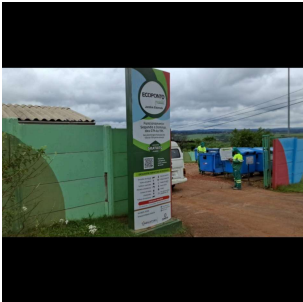
Foto 1 - Placa de identificação

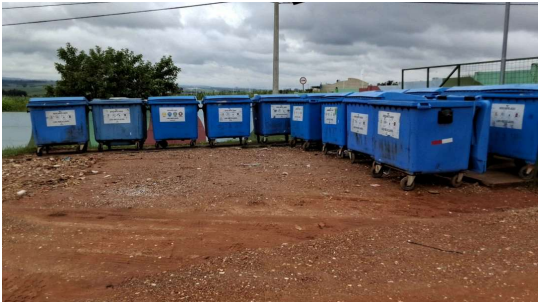
Foto 2 - Contentores para materiais recicláveis

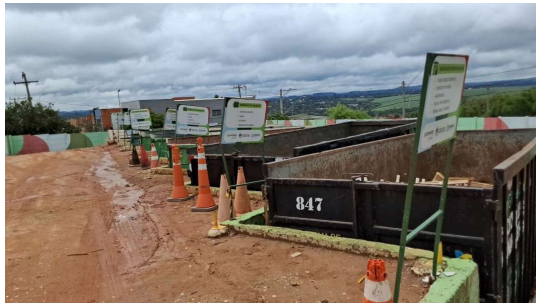
**Foto 5 - Caçambas**

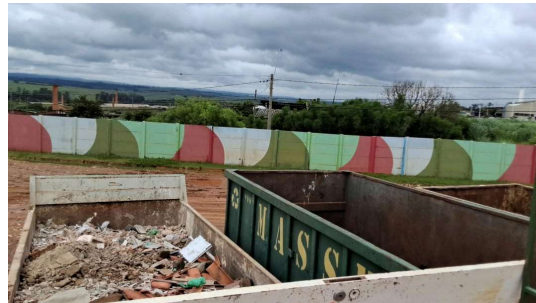
**Foto 6 - Caçambas**

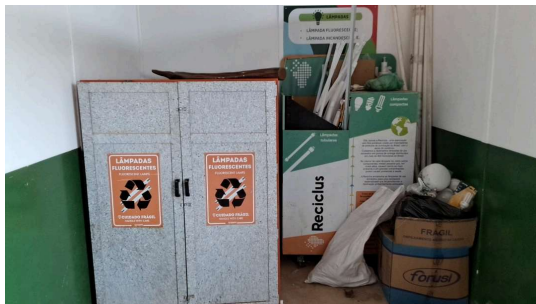
**Foto 9 - Lâmpadas**

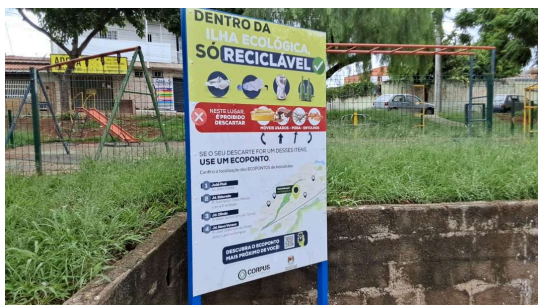
**Foto 1 - Placa informativa**

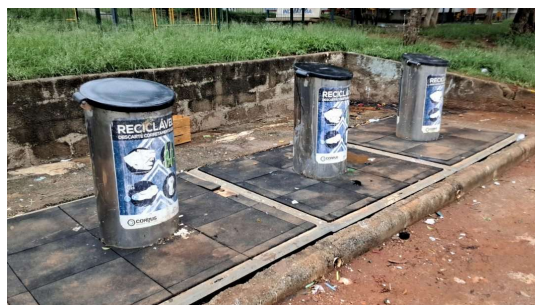
**Foto 2 - Contentores subterrâneos**

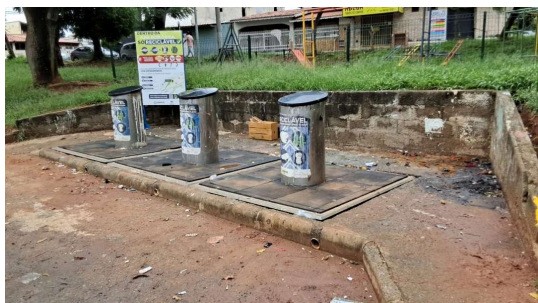
**Foto 3 - Contentores subterrâneos**

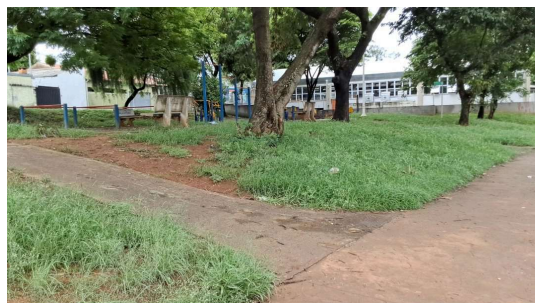
**Foto 4 - Canteiros da praça**

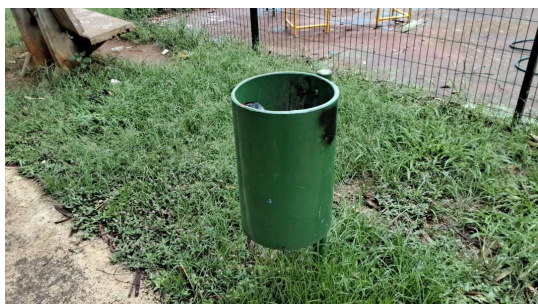
**Foto 5 - Lixeira pública**

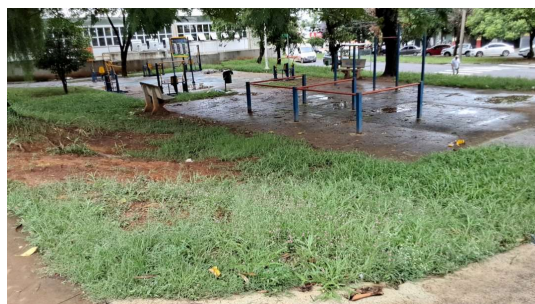
**Foto 6 - Canteiros da praça**

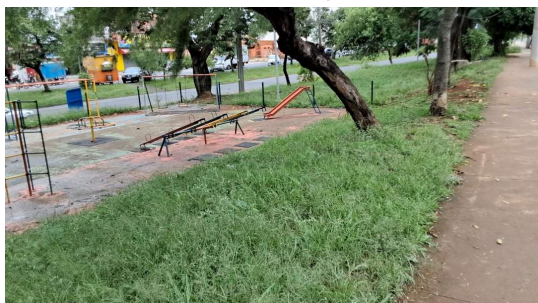
**Foto 7 - Canteiros da praça**

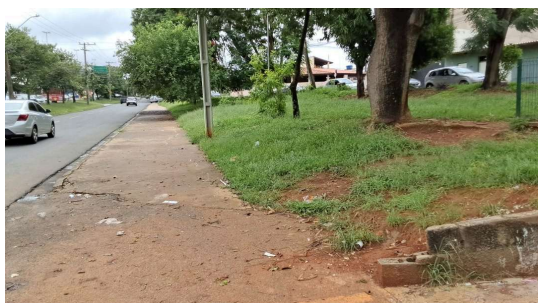
**Foto 9 - Passeio Público**

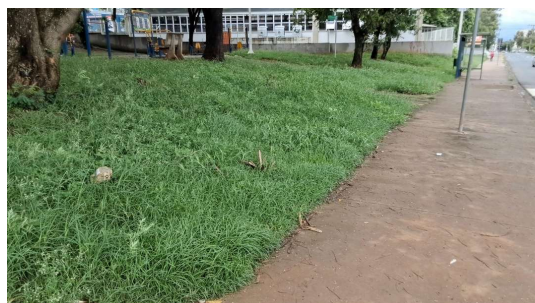
**Foto 10 - Passeio Público**

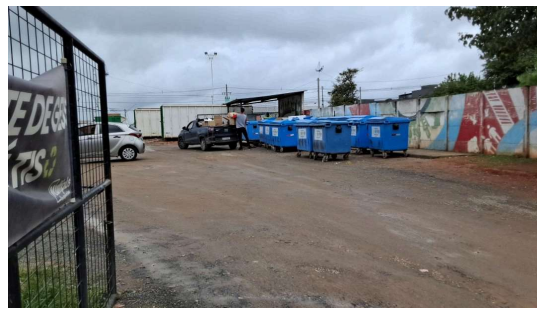
**Foto 2** - Pátio

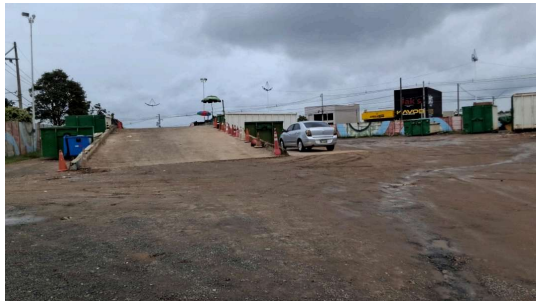
**Foto 3** - Pátio

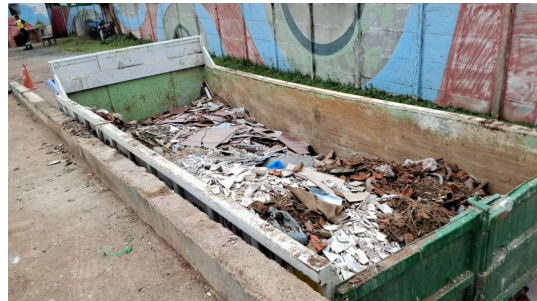
**Foto 4** - Entulho

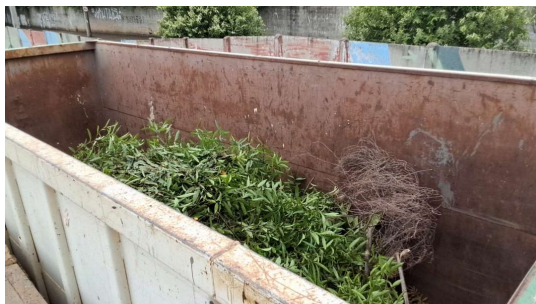
**Foto 5** - Resíduos verdes

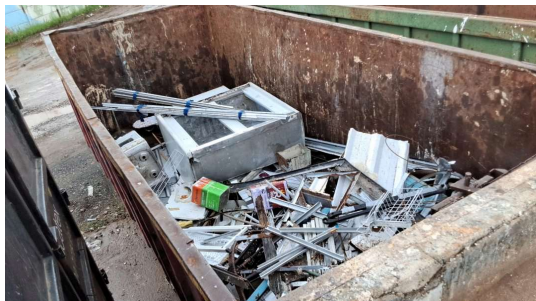
**Foto 7** - Metais

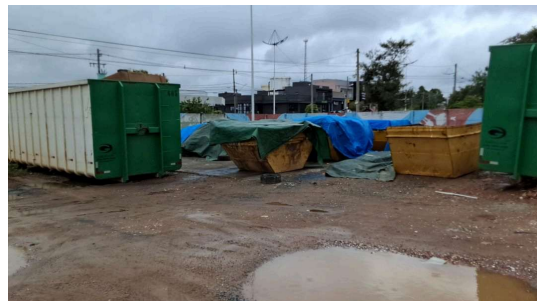
**Foto 8** - Caçambas

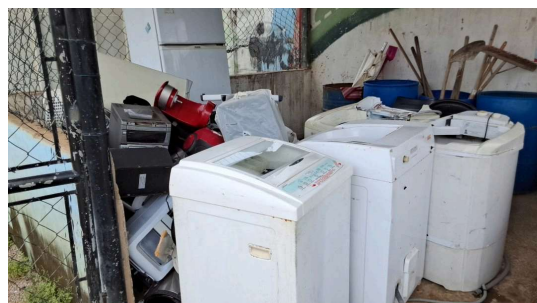
**Foto 10** - Eletrodomésticos e eletroeletrônicos

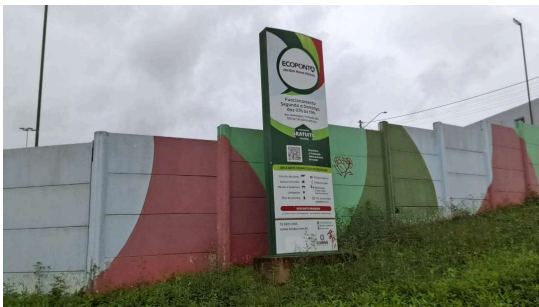
Foto 1 - Placa de identificação

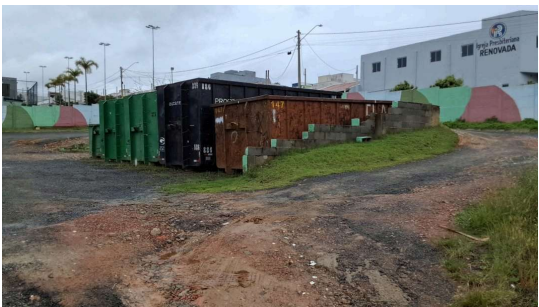
Foto 2 - Caçambas

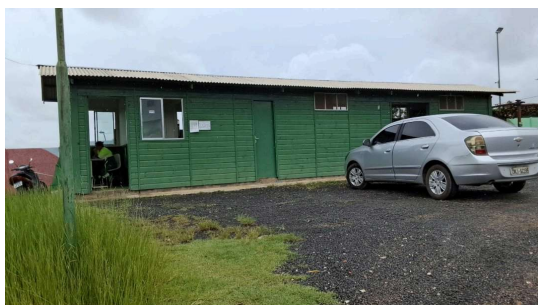
**Foto 3 -** Guarita e abrigo para resíduos
