## Relatório de Fiscalização

### RELATÓRIO DE FISCALIZAÇÃO TÉCNICA DOS SISTEMAS DE MANEJO DE RESÍDUOS SÓLIDOS URBANOS DO MUNICÍPIO ARARAQUARA

Prestador: ECOARES Ambiental LTDA

Fiscalização das Condições Gerais da Prestação dos Serviços  
Americana, março de 2025

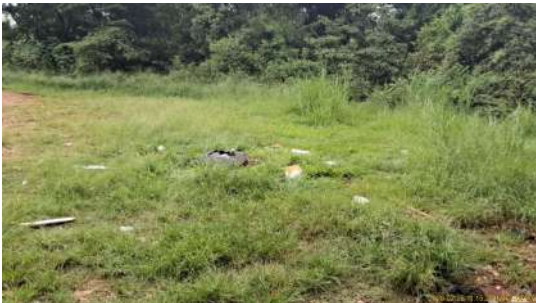
**Foto 9** - Aspecto geral, limpeza e roçada

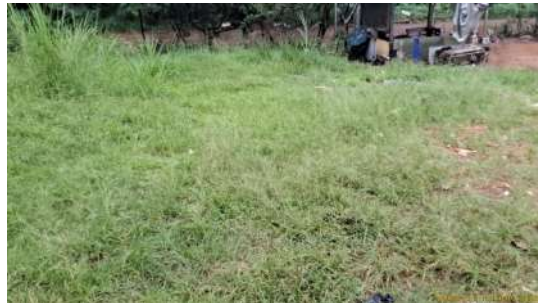
**Foto 10** - Aspecto geral, limpeza e roçada

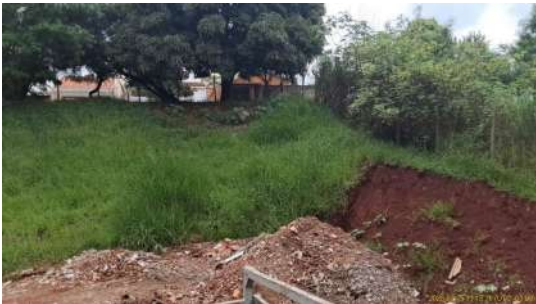
**Foto 11** - Aspecto geral, limpeza e roçada

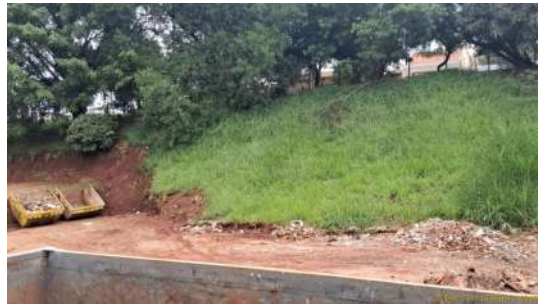
**Foto 12** - Aspecto geral, limpeza e roçada

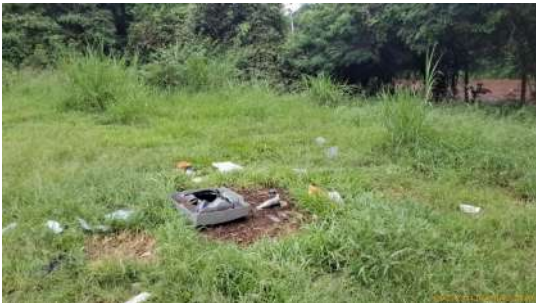
Foto 19 - Limpeza e roçada

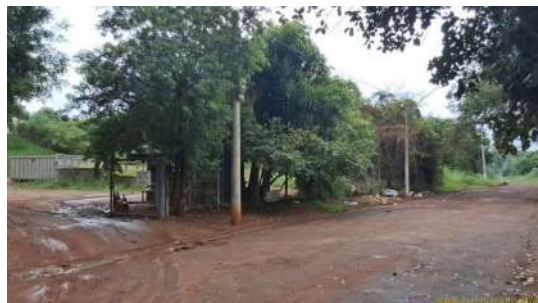
Unidade conta com identificação, entretanto a mesma se encontra encoberta por vegetação, impossibilitando sua visualização adequada.

**Foto 2** - Visão geral externa, indicando impossibilidade de visualização adequada da identificação

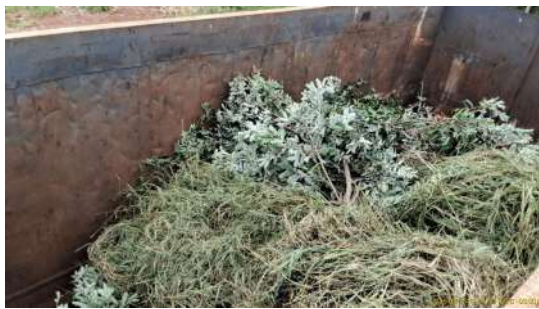
Foto 11 - Caçamba roll on

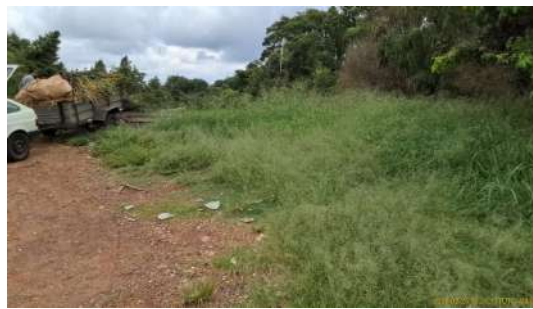
Foto 12 - Visão geral, interna

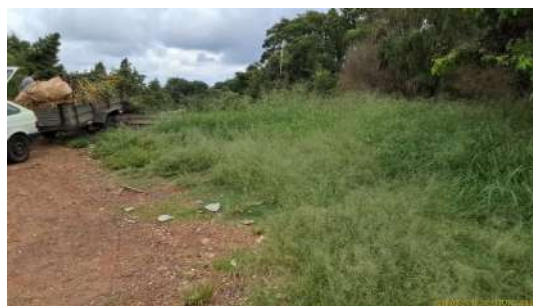
[PEV4.1] Não manter condições adequadas de limpeza na área

Foto 3 - Necessidade de roçada
