## Relatório de Fiscalização

### RELATÓRIO DE FISCALIZAÇÃO TÉCNICA DOS SISTEMAS DE MANEJO DE RESÍDUOS SÓLIDOS URBANOS DO MUNICÍPIO DE CAMPINAS

Prestador: Secretaria de Serviços Públicos  
Fiscalização das Condições Gerais da Prestação dos Serviços  
Americana, março de 2026

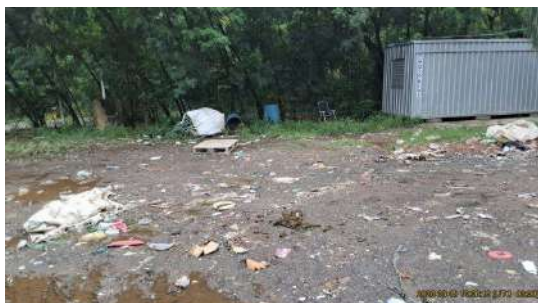
**Foto 17** - Visão geral, externa

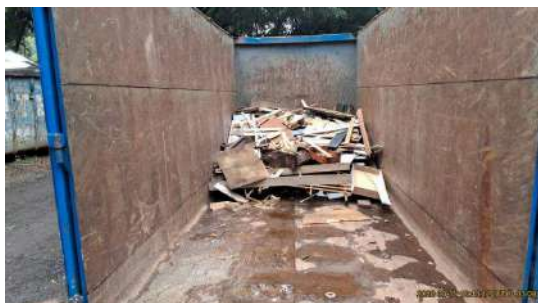
**Foto 9 - Visão geral, caçamba roll on**

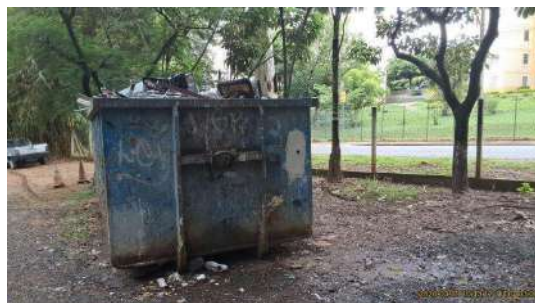
**Foto 10 - Visão geral, caçamba roll on**

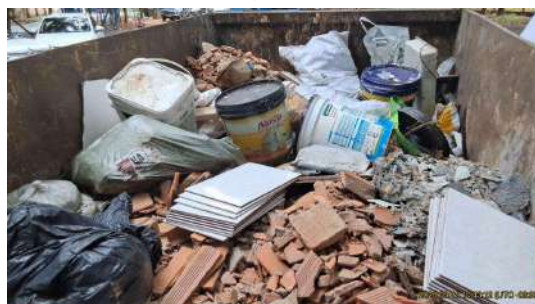
**Foto 12 - Visão geral, caçamba brooks**

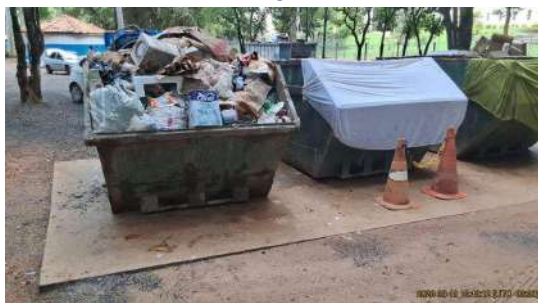
**Foto 13 - Visão geral, caçamba brooks**

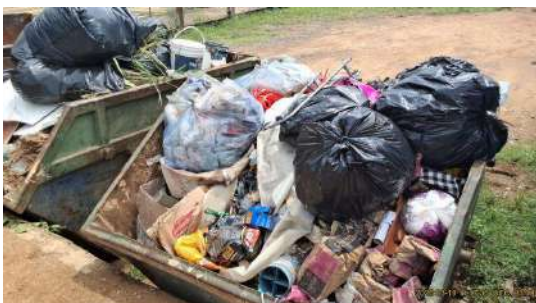
Se observa a presença de volume significativo de resíduos diversos, depositados em caçambas destinadas ao recebimento de RCC.

**Foto 1** - Caçamba brooks

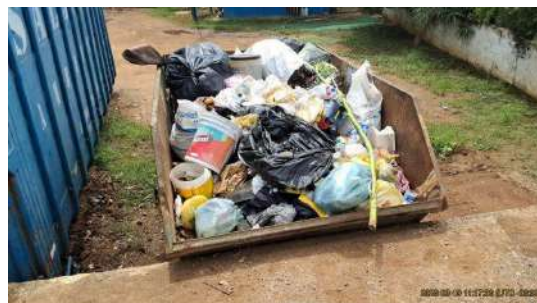
**Foto 2** - Caçamba brooks
