### RELATÓRIO DE FISCALIZAÇÃO TÉCNICA DOS SISTEMAS DE ÁGUA E ESGOTO DO MUNICÍPIO DE BRODOWSKI

PRESTADOR: BRODOWSKI SANEAMENTO S.A.

Ribeirão Preto, Abril de 2026

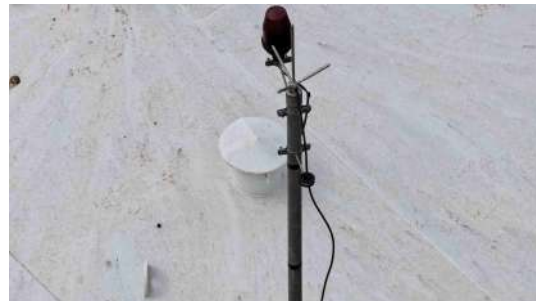
**Foto 8** - Antena do SPDA.

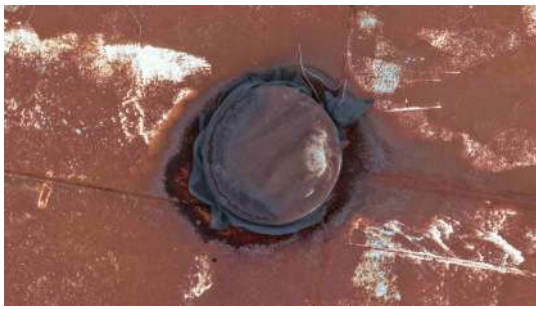
**Foto 18** - Abertura de ventilação, com tela, na parte superior do reservatório apoiado 2.

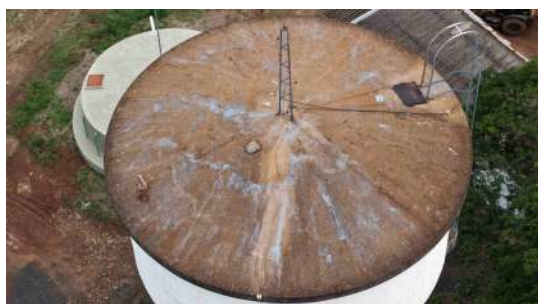
Não há guarda corpo nas escadas nem na parte superior do reservatório. Não conformidade já apontada no relatório de fiscalização 203/2025, aberta e dentro do prazo para apresentação de resolução.

**Foto 1** - Não há guarda corpo na parte superior do reservatório.

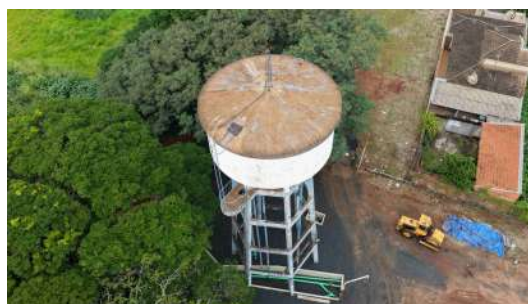
**Foto 2** - Não há guarda corpo nas escadas.

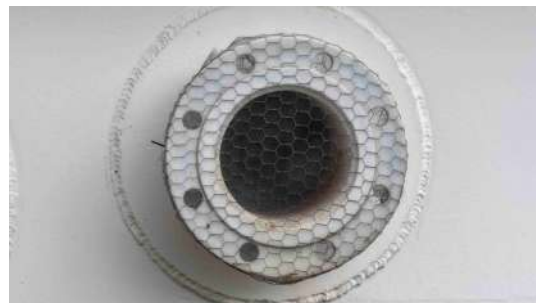
**Foto 10** - Tubo extravasor com tela.

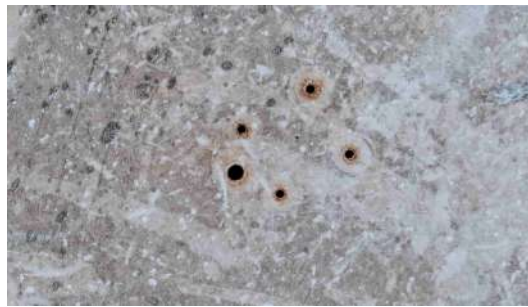
A tampa de inspeção é mantida entreaberta para permitir passagem de tubulação para o interior do reservatório. Deve ser realizada adequação da conexão dos tubos ao reservatório, permitindo que a tampa de inspeção seja fechada corretamente. Existem perfurações na tampa que devem ser fechadas.

**Foto 2** - Perfurações na tampa de inspeção.

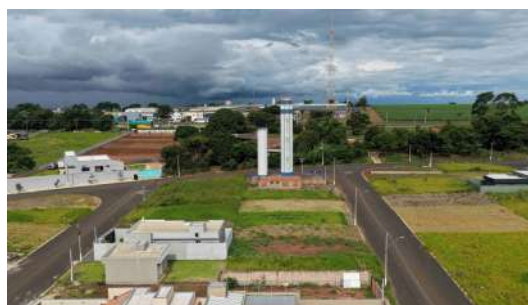
**Foto 2** - Vista geral da área onde se localizam os reservatórios.

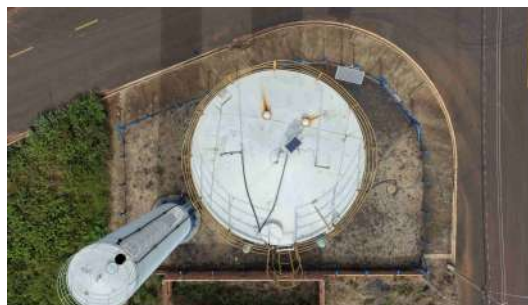
**Foto 4** - Vista da parte superior do reservatório 1.

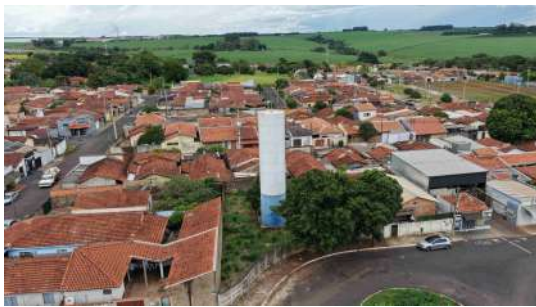
**Foto 1** - Vista geral da área onde se localiza o reservatório.

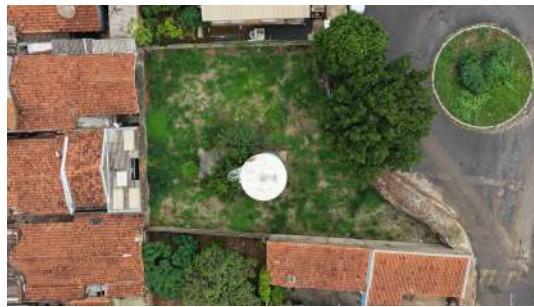
**Foto 2** - Vista superior da área onde se localiza o reservatório.

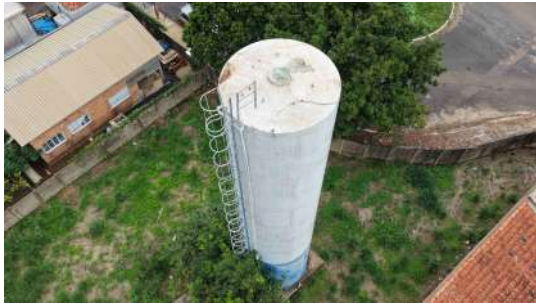
Não há guarda corpo na parte superior do reservatório. Não conformidade já apontada no relatório de fiscalização 57/2026, aberta e dentro do prazo para apresentação de resolução.

**Foto 1** - Não há guarda corpo na parte superior do reservatório.

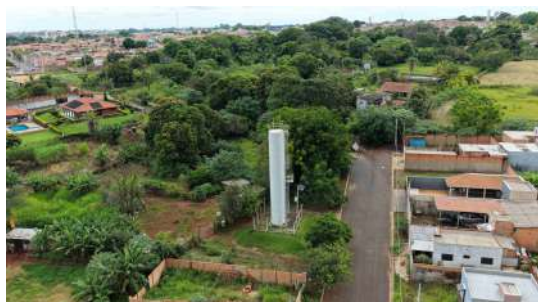
**Foto 1** - Vista geral da área onde se encontra o reservatório.

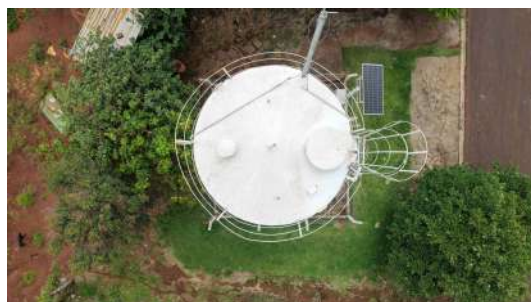
**Foto 2** - Vista superior do reservatório.

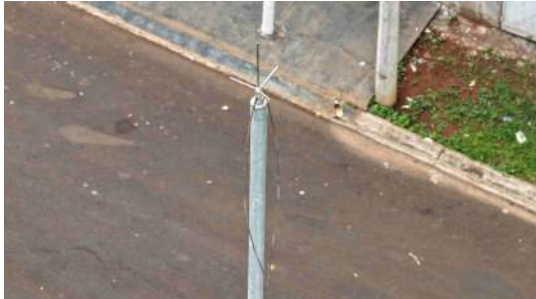
**Foto 6** - Antena SPDA.

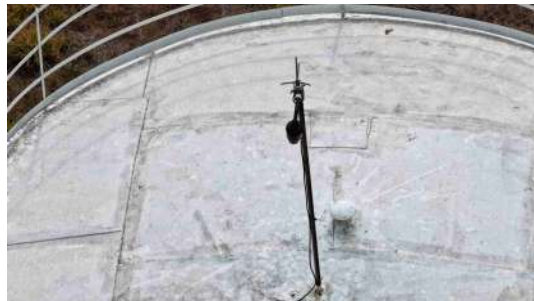
**Foto 9** - Antena do SPDA.
