### RELATÓRIO DE FISCALIZAÇÃO TÉCNICA DOS SISTEMAS DE ÁGUA DO MUNICÍPIO DE PIRASSUNUNGA

PRESTADOR: SERVIÇO DE ÁGUA E ESGOTO DE PIRASSUNUNGA

Verificação de Não Conformidades

Americana, março de 2026

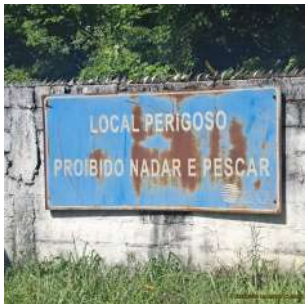
Foto 2 - Placa "Proibido nadar e pescar"

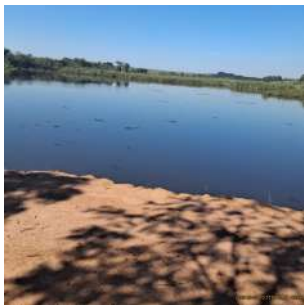
Foto 3 - Vista 1 da represa, após desassoreamento

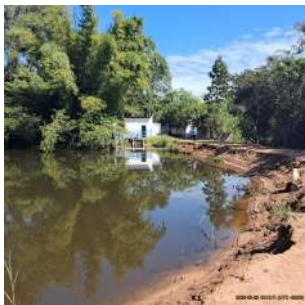
Foto 4 - Vista 2 da represa, após desassoreamento

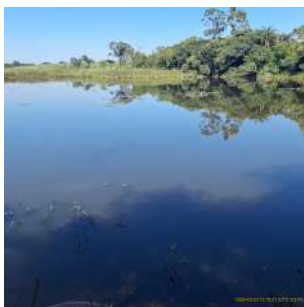
**Foto 5** - Vista 3 da represa, após desassoreamento

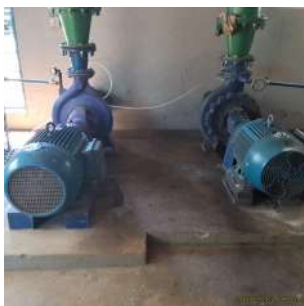
**Foto 11** - Conjuntos motobomba

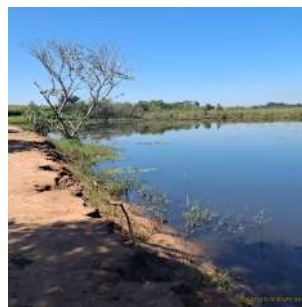
**Foto 6** - Vista 4 da represa, após desassoreamento

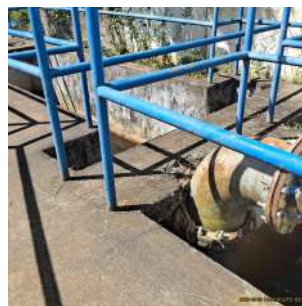
**Foto 12** - Guarda-corpo

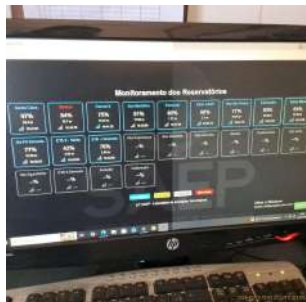
**Foto 1** - Telemetria dos reservatórios desenvolvida pela equipe do SAEP

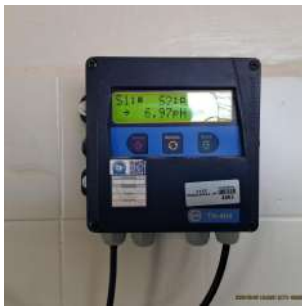
**Foto 4** - Analisador de pH

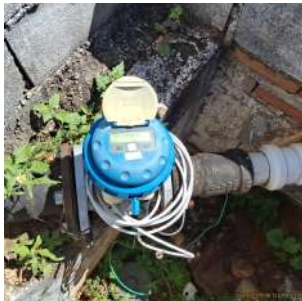
**Foto 6** - Medidor de vazão da saída I

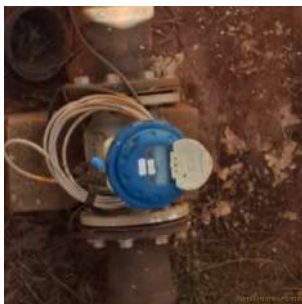
**Foto 8** - Medidor de vazão da saída III

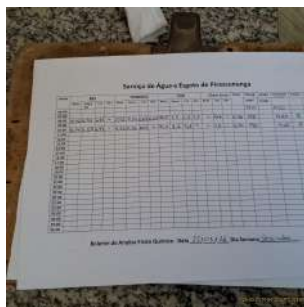
**Foto 14** - Boletim de análises realizadas em 23/03/2026

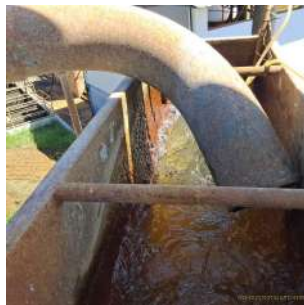
**Foto 16** - Chegada da água bruta

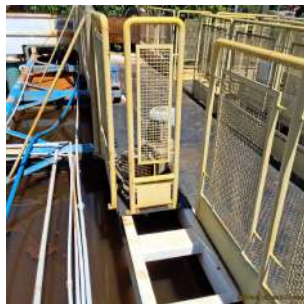
**Foto 18** - Floculadores

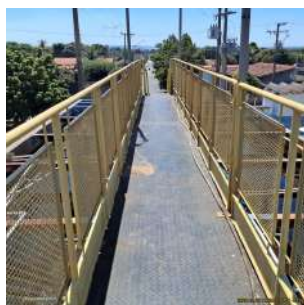
**Foto 20** - Guarda-corpos

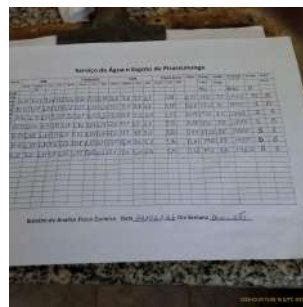
**Foto 15** - Boletim de análises realizadas em 22/03/2026

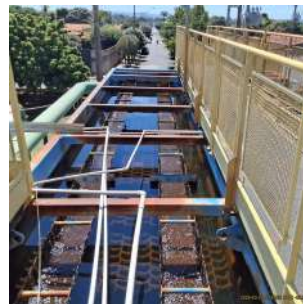
**Foto 19** - Decantadores

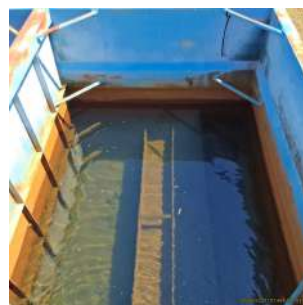
**Foto 21** - Filtro

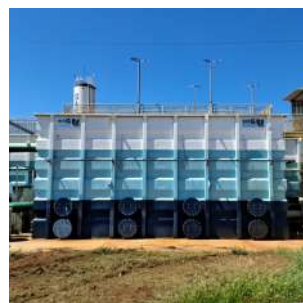
**Foto 23** - Vista lateral da ETA Santa Fé

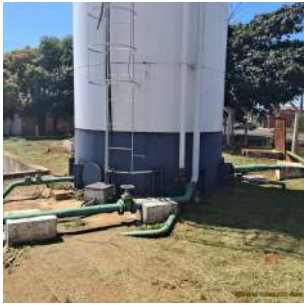
Foto 2 - Base do reservatório

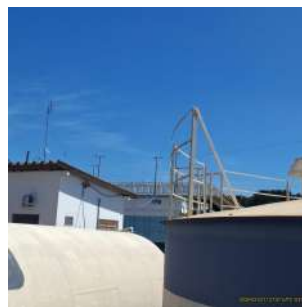
**Foto 4** - Guarda-corpos

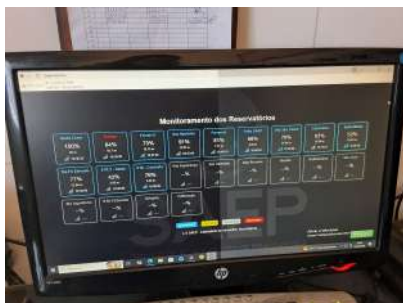
**Foto 5** - Telemetria desenvolvida pela equipe do  
SAEP

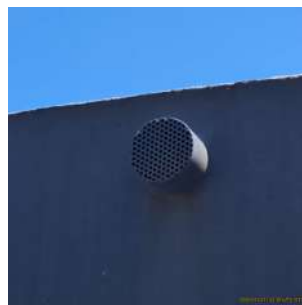
**Foto 3** - Tubo extravasor
