### RELATÓRIO DE FISCALIZAÇÃO TÉCNICA DOS SISTEMAS DE ÁGUA DO MUNICÍPIO DE IPEÚNA

PRESTADOR: SECRETARIA DE SANEAMENTO BÁSICO

Verificação de Não Conformidades

Americana, abril de 2026

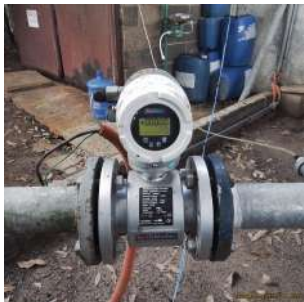
**Foto 3** - Macromedidor

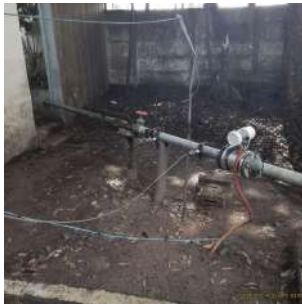
Foto 5 - Vista geral

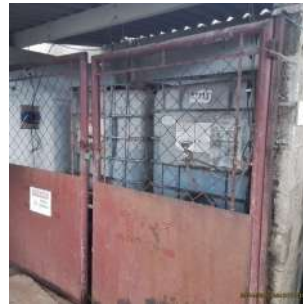
Foto 6 - Armazenamento dos produtos químicos

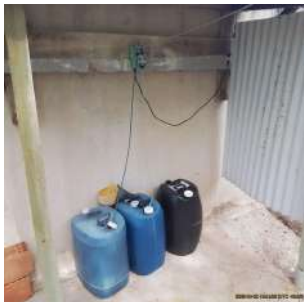
**Foto 3** - Produtos químicos para tratamento

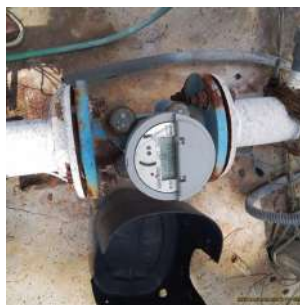
**Foto 6** - Macromedidor

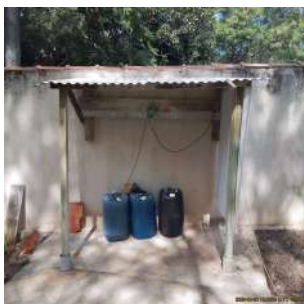
**Foto 7** - Foto geral dos produtos químicos

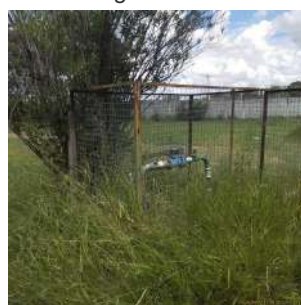
**Foto 4** - Vista geral

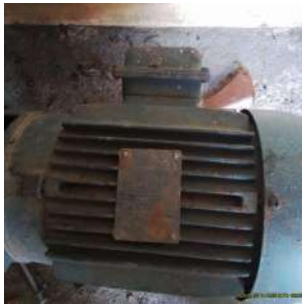
**Foto 1** - Placa motor

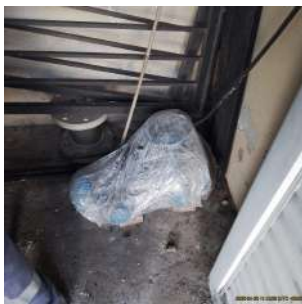
**Foto 3** - Motobomba reserva

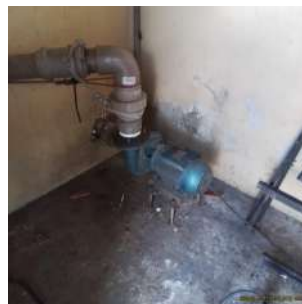
**Foto 4** - Conjunto motobomba

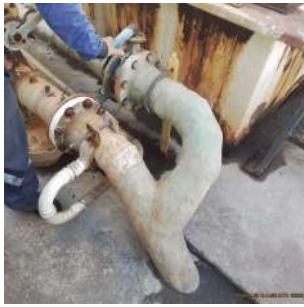
**Foto 5** - Divisão da Água nos dois sistemas

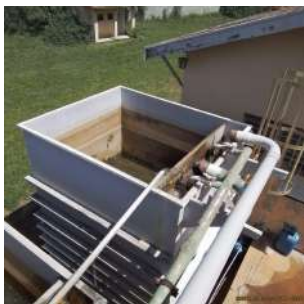
**Foto 19** - Filtro da ETA Verde

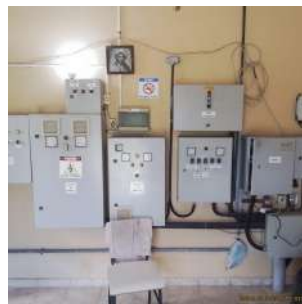
**Foto 20** - Painéis elétricos para comando

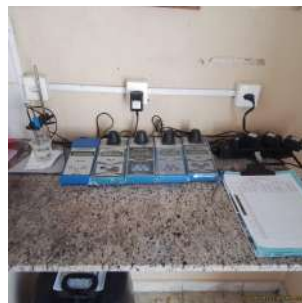
**Foto 24** - Bancada do laboratório

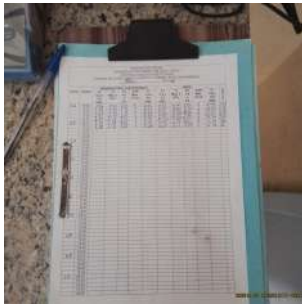
**Foto 25** - Controle de Monitoramento da qualidade

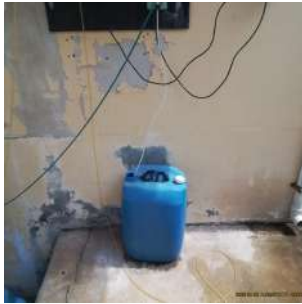
**Foto 27** - Dosagem de Hipoclorito de sódio

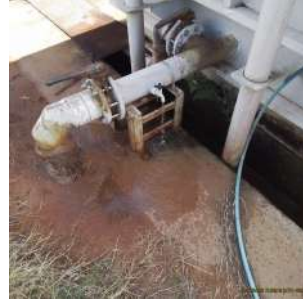
**Foto 30** - Coleta de água para monitoramento

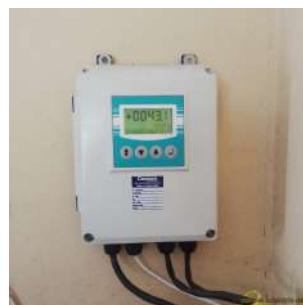
**Foto 34** - Display remoto da medição de vazão de entrada

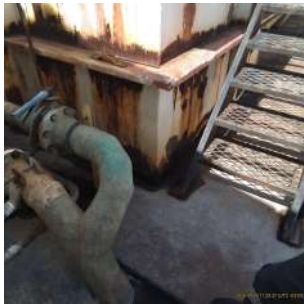
**Foto 35** - Acesso para a parte de cima das ETAs

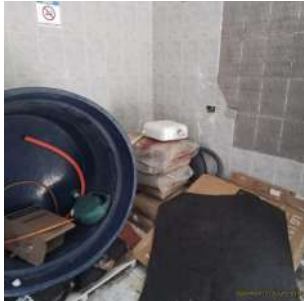
**Foto 37** - Estoque de Carvão Ativado e Cal

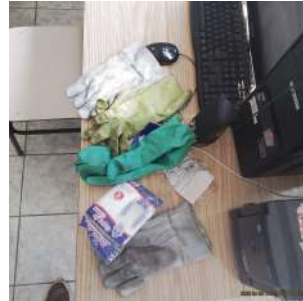
**Foto 38** - EPIs

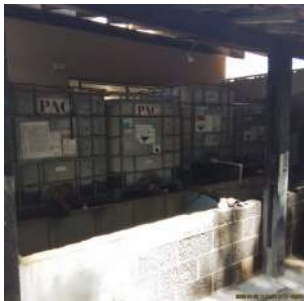
**Foto 41** - Estoque de PAC e hipoclorito de sódio

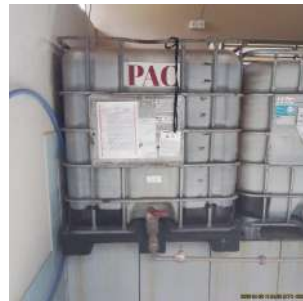
**Foto 42** - Estoque de PAC

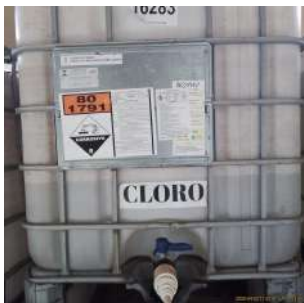
**Foto 43** - Estoque de Cloro

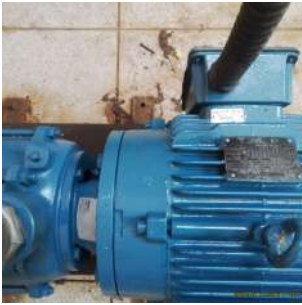
**Foto 3** - Detalhes do motor

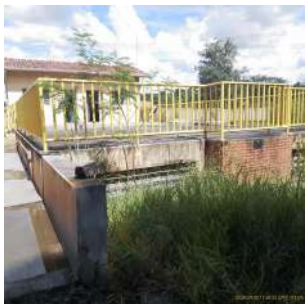
Capacidade de  
reservação de 180 m<sup>3</sup>.  
Abastece o bairro  
Portal dos Nobres e o  
Reservatório Elevado  
Portal dos Nobres

**Foto 1** - Vista geral

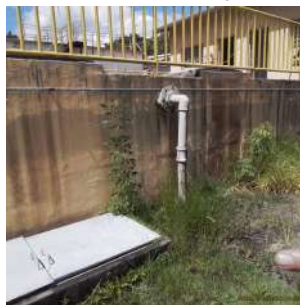
**Foto 5** - Tubo extravasor

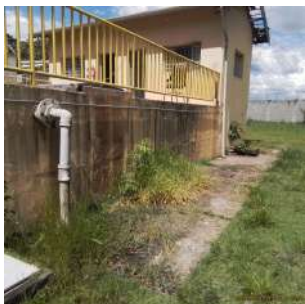
**Foto 6** - Tubo extravasor

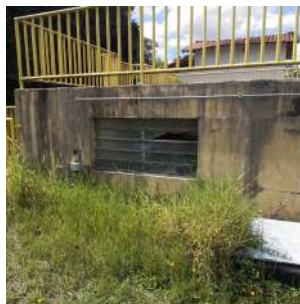
**Foto 7** - Janela da casa de bombas ao lado do reervatório

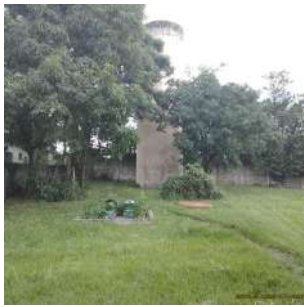
Foto 1 - Vista geral

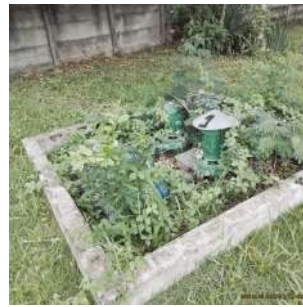
Foto 2 - Válvulas de manobra

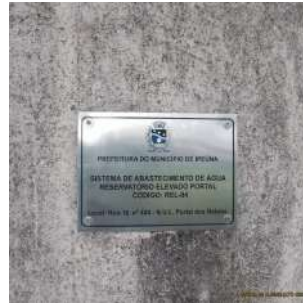
Foto 4 - Placa de identificação
