RELATÓRIO DE FISCALIZAÇÃO TÉCNICA DOS SISTEMAS DE ÁGUA E ESGOTO DO MUNICÍPIO DE LEME

PRESTADOR: Superintendência de Água e Esgoto da Cidade de Leme - SAECIL

Verificação de Não Conformidades

Americana, abril de 2026

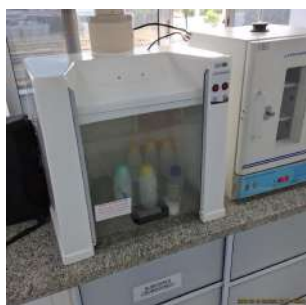
Foto 1 - Laboratório de Análises Físico-Químicas.

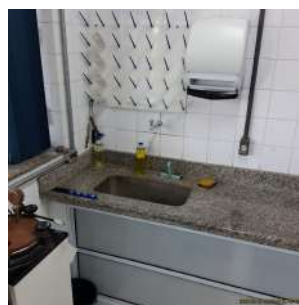
Foto 2 - Laboratório de Análises Físico-Químicas.

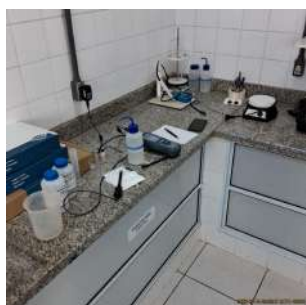
Foto 3 - Laboratório de Análises Físico-Químicas.

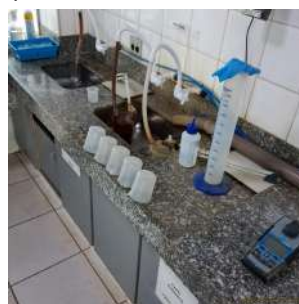
Foto 6 - Laboratório de Análises Físico-Químicas.

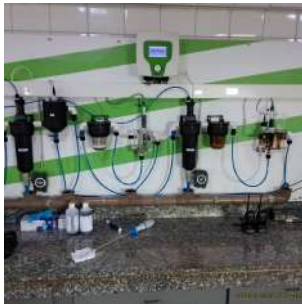
Foto 7 - Medidores automáticos para análise dos principais parâmetros de qualidade da água.

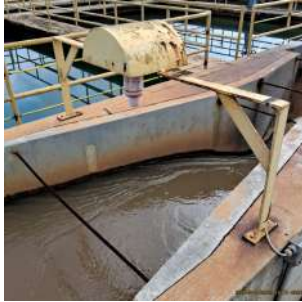
Foto 9 - Macromedidor.

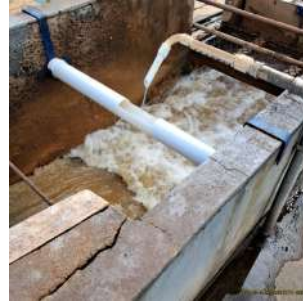
Foto 10 - Ponto de adição de PAC.

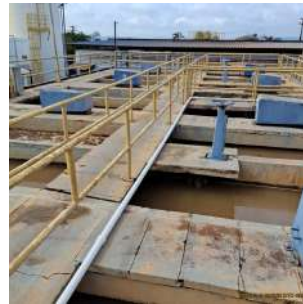
Foto 12 - Floculadores.

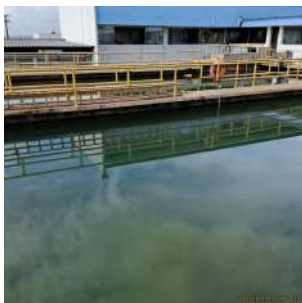
Foto 14 - Decantadores.

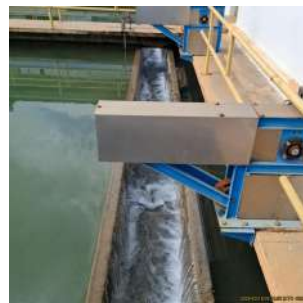
Foto 15 - Condução da água em direção aos filtros.

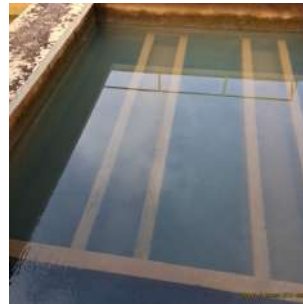
Foto 17 - Filtro.

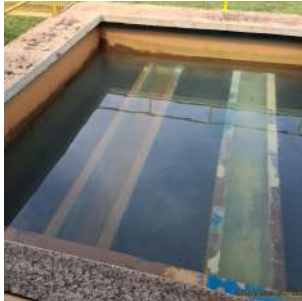
Foto 18 - Filtro.

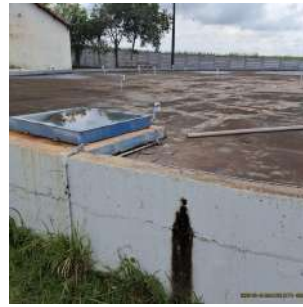
Foto 2 - Reservatório 1.

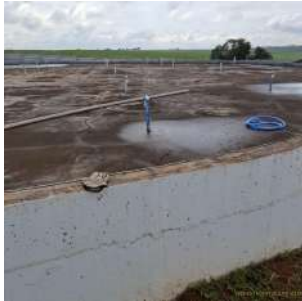
Foto 3 - Reservatório 1

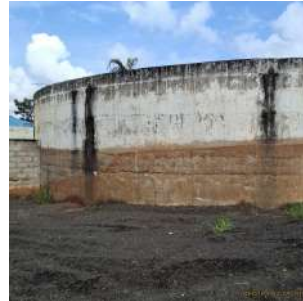
Foto 4 - Lateral reservatório 4.

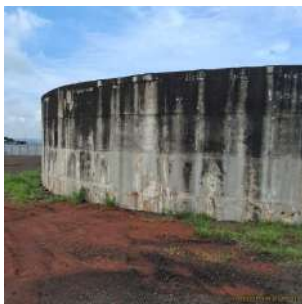
Foto 5 - Lateral reservatório 5.

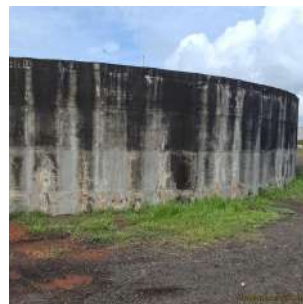
Foto 6 - Lateral reservatório 5.

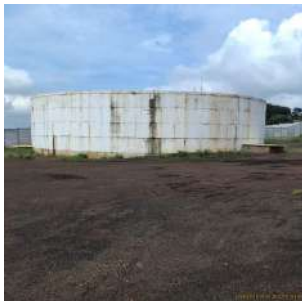
Foto 7 - Reservatório 6.

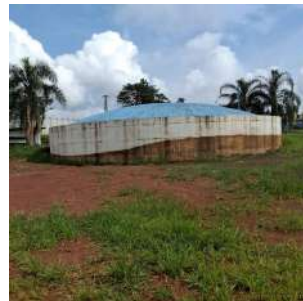
Foto 8 - Reservatório 3.

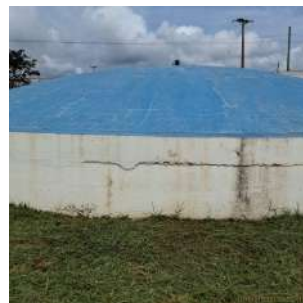
Foto 10 - Reservatório 2.

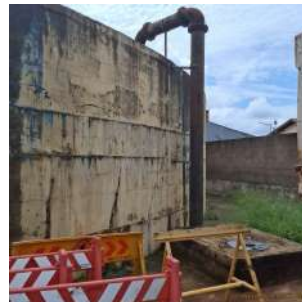
Foto 2 - Tubo extravasor.

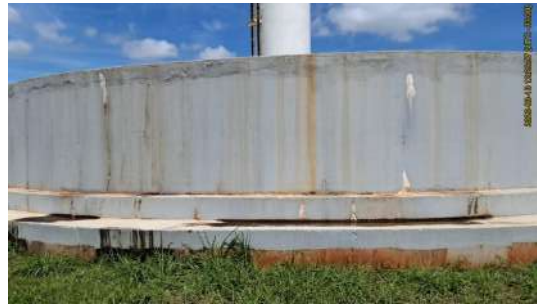
Foto 4 - Vista lateral.

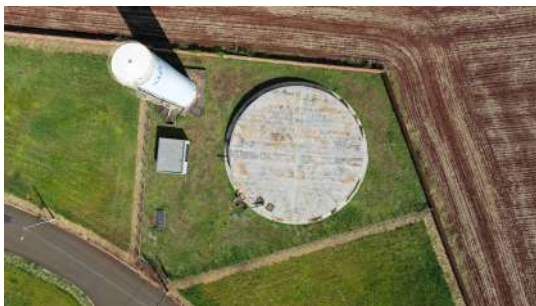
Foto 7 - Vista do local ao redor do reservatório.

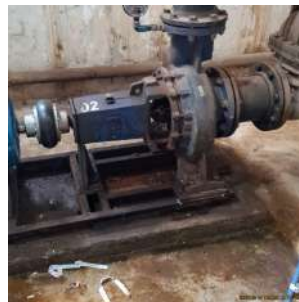
Foto 2 - Motobomba.

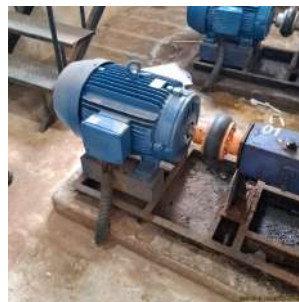
Foto 4 - Motobomba.

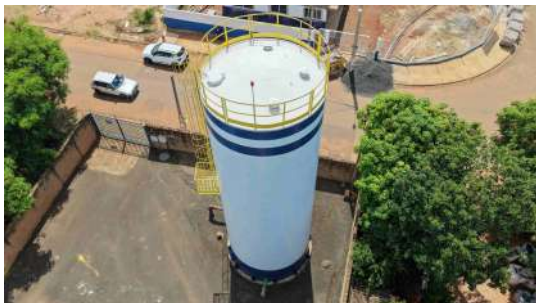
Foto 3 - Reservatório 1.

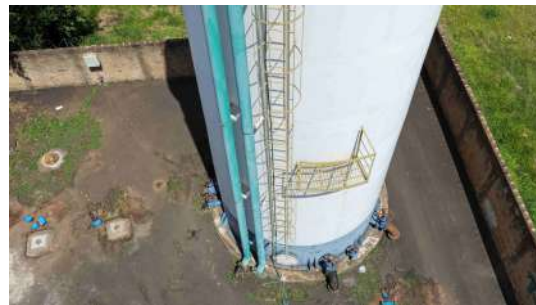
Foto 12 - Base do reservatório 2.

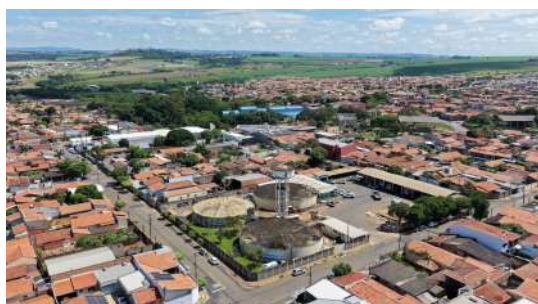
Foto 1 - Vista do entorno do local onde se encontra instalado o reservatório.

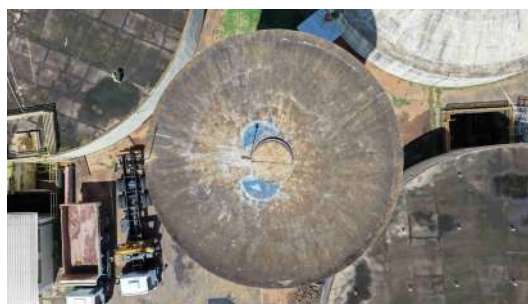
Foto 2 - Topo do reservatório.

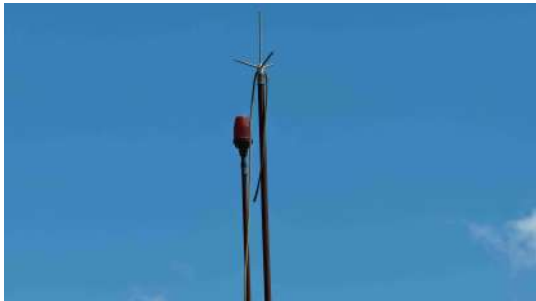
Foto 8 - Para-raios.

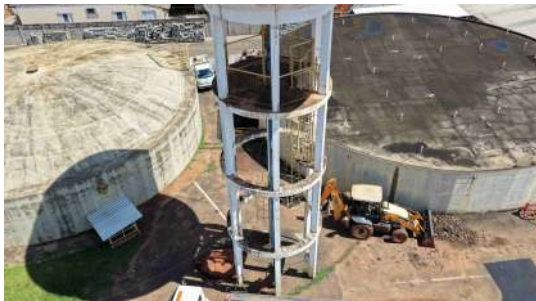
Foto 10 - Base do reservatório.
