RELATÓRIO DE FISCALIZAÇÃO TÉCNICA DOS SISTEMAS DE MANEJO DE RESÍDUOS SÓLIDOS URBANOS E LIMPEZA URBANA DO MUNICÍPIO DE HORTOLÂNDIA

PRESTADOR: Secretaria de Serviços Urbanos e Secretaria de Meio Ambiente e Desenvolvimento Sustentável

Fiscalização das Condições Gerais da Prestação dos Serviços
Americana, abril de 2026

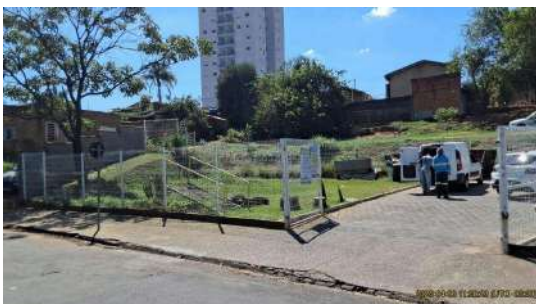
Foto 1 - Visão geral, externa

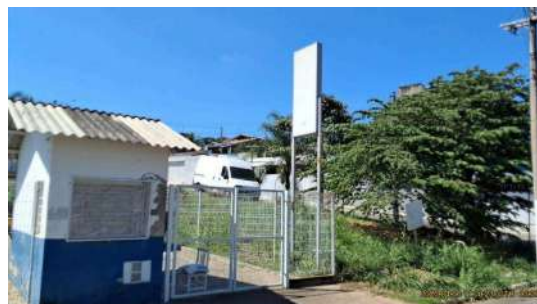
Foto 2 - Visão geral, externa

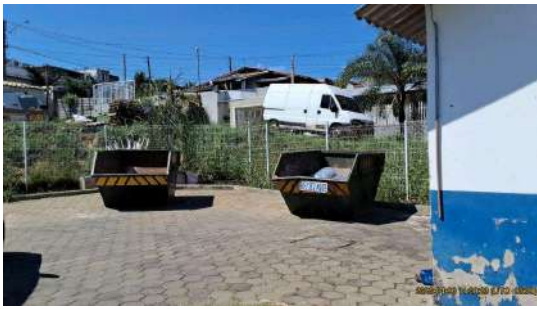
Foto 3 - Visão geral, interna

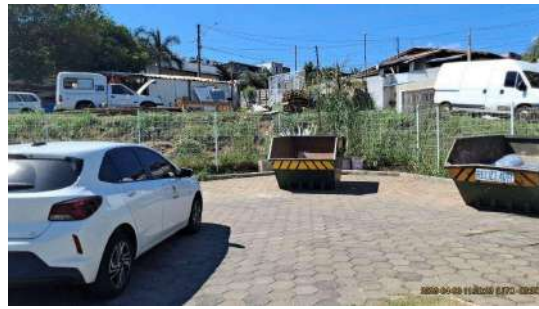
Foto 4 - Visão geral, interna

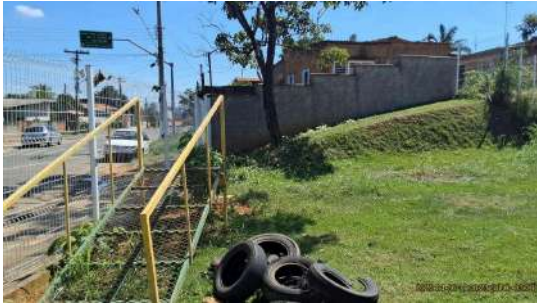
Foto 5 - Visão geral, interna

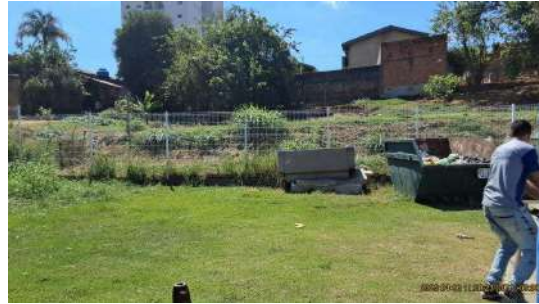
Foto 6 - Visão geral, interna

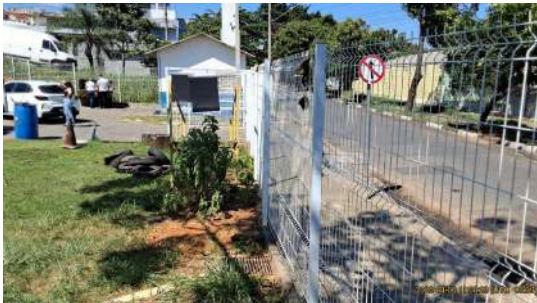
Foto 7 - Visão geral, interna

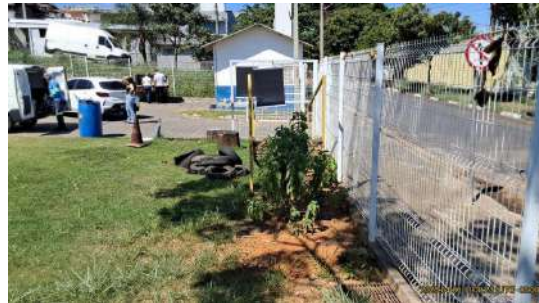
Foto 8 - Visão geral, interna

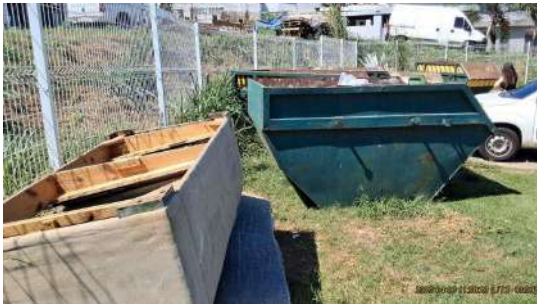
Foto 9 - Visão geral, interna

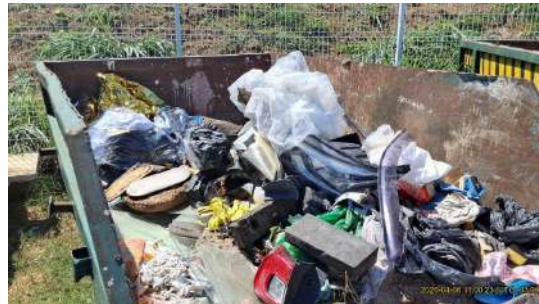
Foto 10 - Caçamba brooks

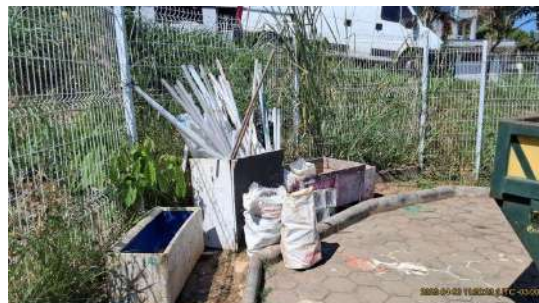
Foto 12 - Visão geral, interna

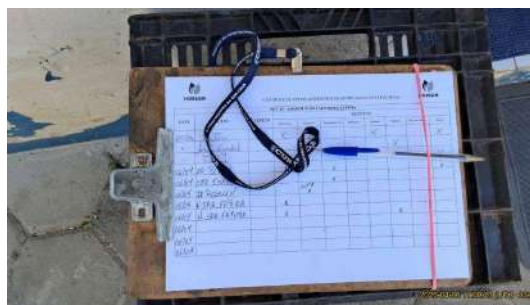
Foto 14 - Registro de operação

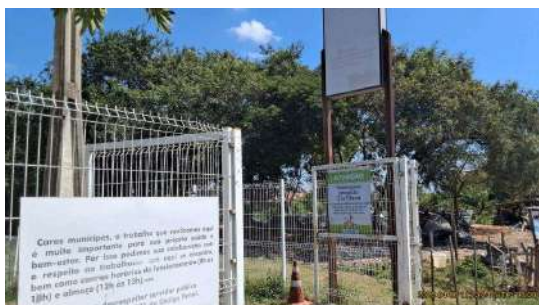
Foto 1 - Visão geral, externa

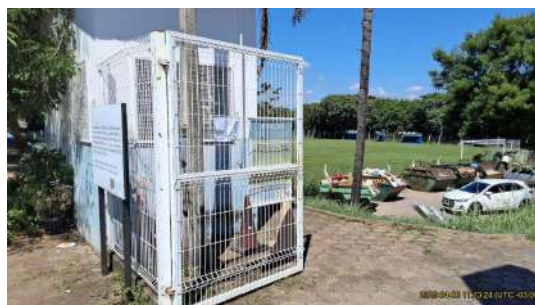
Foto 2 - Visão geral, externa

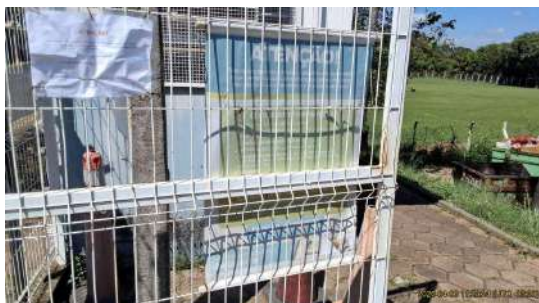
Foto 3 - Regras de uso da área

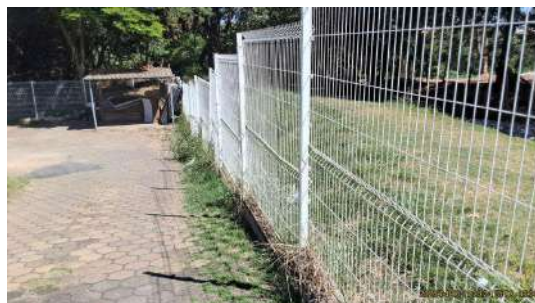
Foto 4 - Visão geral, interna

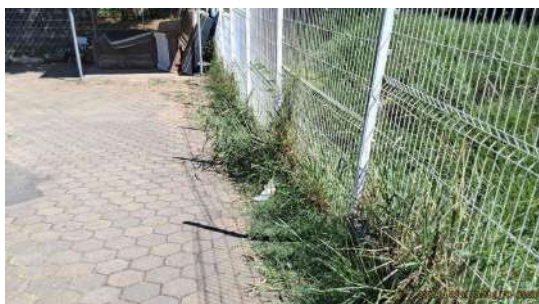
Foto 5 - Visão geral, interna

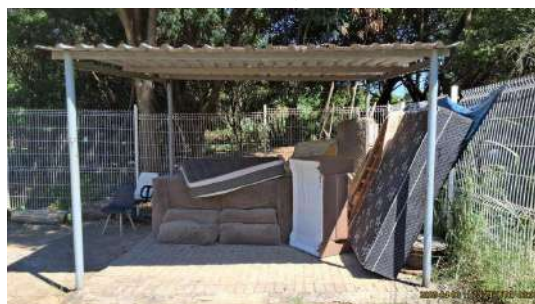
Foto 6 - Visão geral, interna

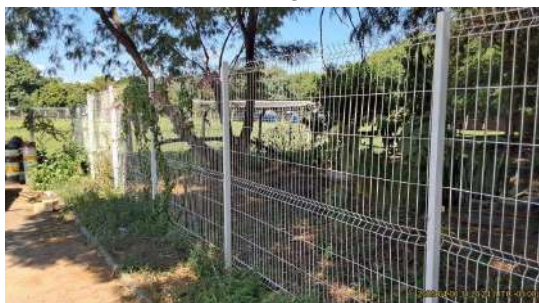
Foto 7 - Visão geral, interna

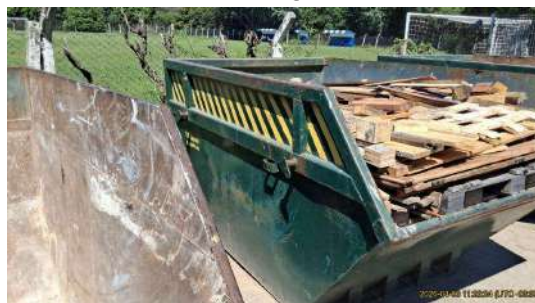
Foto 8 - Caçamba brooks

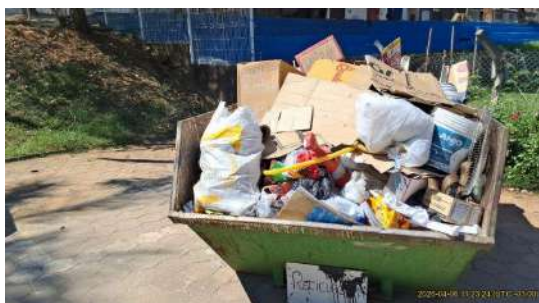
Foto 9 - Caçamba brooks

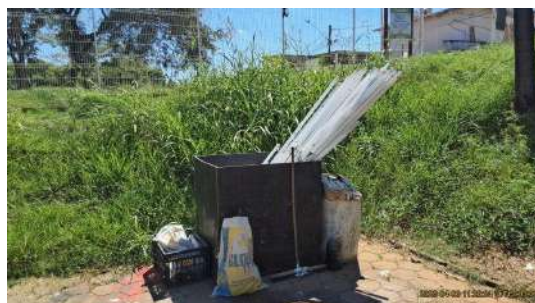
Foto 10 - Visão geral, interna

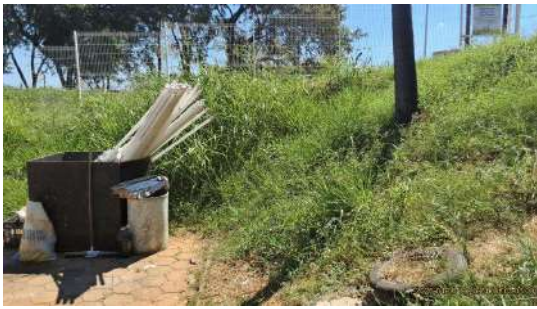
Foto 11 - Visão geral, interna

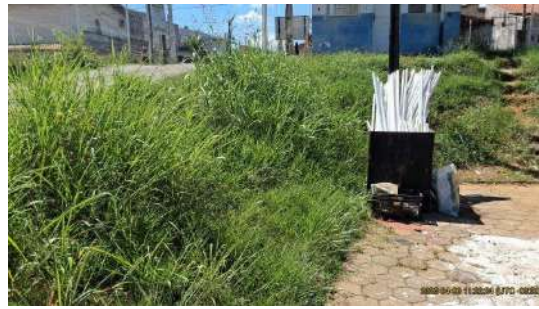
Foto 12 - Visão geral, interna

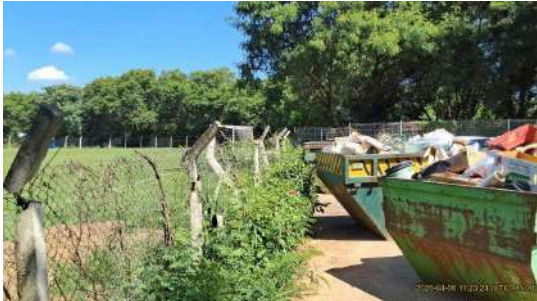
Foto 13 - Visão geral, interna

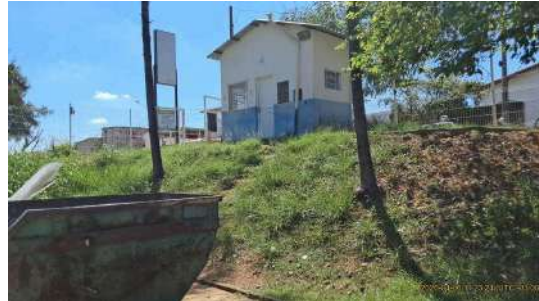
Foto 14 - Visão geral, interna

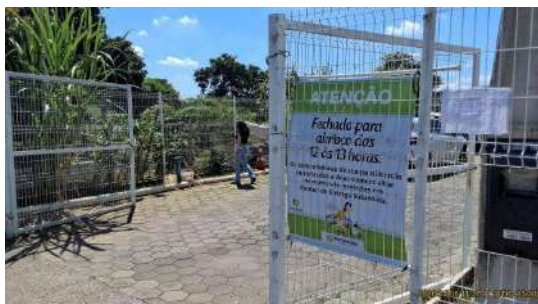
Foto 1 - Visão geral, externa

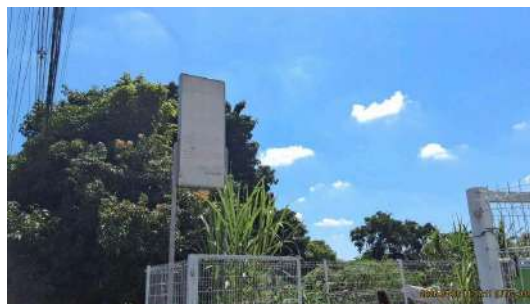
Foto 2 - Visão geral, externa

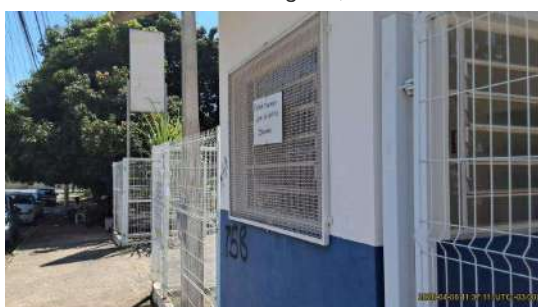
Foto 3 - Visão geral, externa

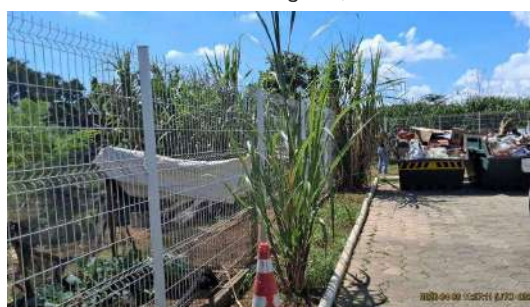
Foto 4 - Visão geral, interna

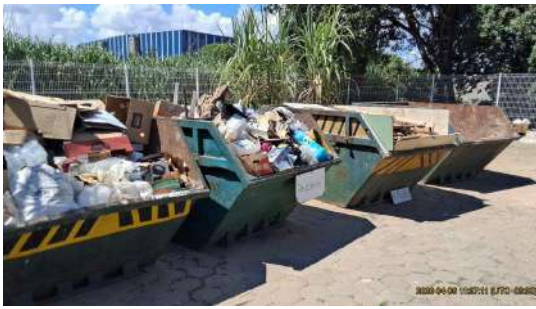
Foto 5 - Visão geral, interna

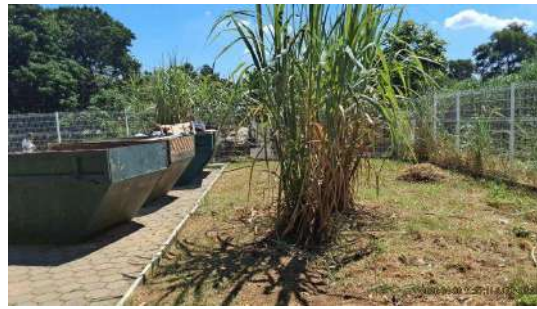
Foto 6 - Visão geral, interna

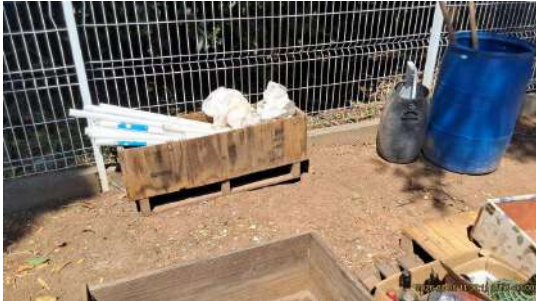
Foto 7 - Visão geral, interna

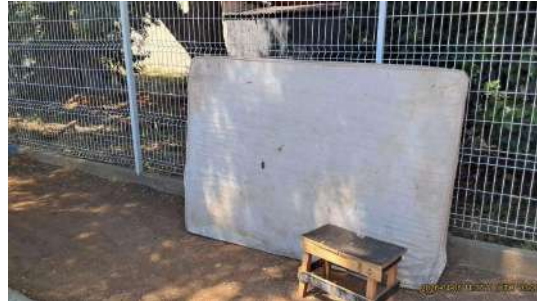
Foto 8 - Visão geral, interna

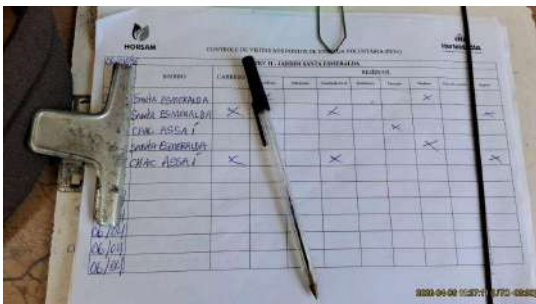
Foto 9 - Registro de operação

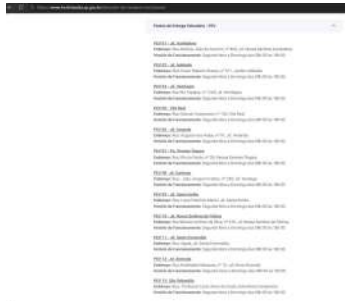
Foto 1 - Captura de tela do Sítio eletrônico do prestador. Informações referentes aos PEVs

[CGE1.1] Não informar adequadamente aos usuários sobre os horários e frequências de coleta

Não Conforme

Não foi identificado, no sítio eletrônico do prestador, a disponibilização de informações referentes às rotas e aos horários da coleta domiciliar, sendo encontradas apenas informações relativas à coleta seletiva e à operação dos Ecopontos/PEVs. Em relação às informações dos PEVs, observa-se que o conteúdo apresentado não informa sobre a existência de interrupção do atendimento no período entre 12h e 13h. Adicionalmente, não

foram identificadas informações referentes ao PEV “Estefânia” no sítio eletrônico do prestador.
