### RELATÓRIO DE FISCALIZAÇÃO TÉCNICA DOS SISTEMAS DE ÁGUA E ESGOTO DO MUNICÍPIO DE GUAÍRA

PRESTADOR: DEPARTAMENTO DE ESGOTO E ÁGUA DE GUAÍRA (DEAGUA)

Verificação de Não Conformidades

Ribeirão Preto, abril de 2026

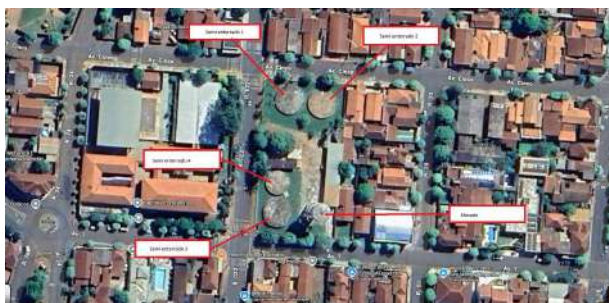
**Foto 8** - Identificação dos reservatórios existentes na área.

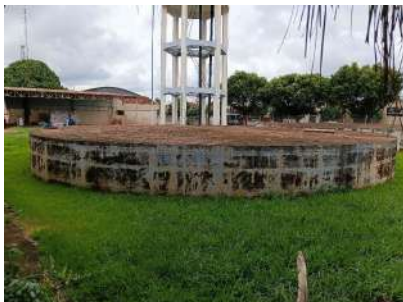
**Foto 1** - Há acúmulo de lodo na superfície ao redor do reservatório, sendo necessário limpeza e pintura.

Necessário limpeza da superfície externa do reservatório, removendo o lodo, e pintura.

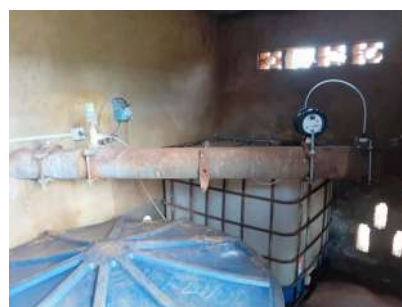
**Foto 15** - Interior do abrigo de reagentes.
