## Relatório de Fiscalização

### RELATÓRIO DE FISCALIZAÇÃO TÉCNICA DOS SISTEMAS DE ÁGUA E ESGOTO DO MUNICÍPIO DE SANTA CRUZ DAS PALMEIRAS

PRESTADOR: PALMEIRAS SANEAMENTO

Americana, março de 2026

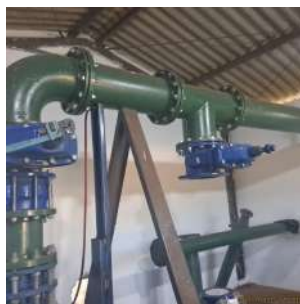
**Foto 9** - Barrilene

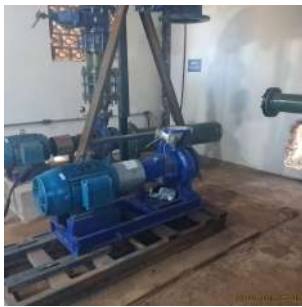
**Foto 10** - Conjuntos motobomba

[CSP3.3] Ausência de conjunto moto bomba reserva

**Não Conforme**

Concluir a instalação  
do conjunto  
motobomba reserva

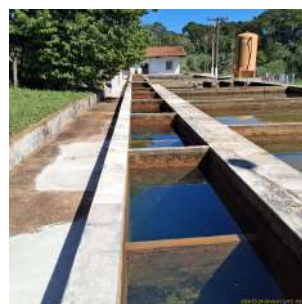
**Foto 5** - Floculadores

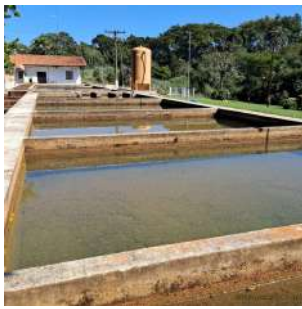
**Foto 6** - Decantadores

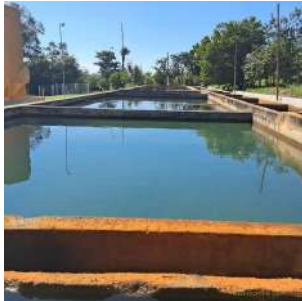
**Foto 8** - Decantadores

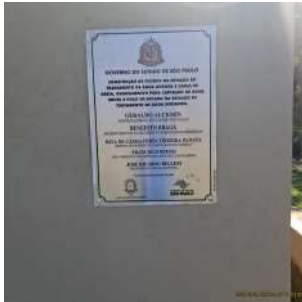
**Foto 18** - Placa de inauguração dos filtros (2015)

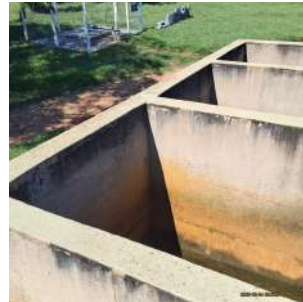
**Foto 19** - Filtros

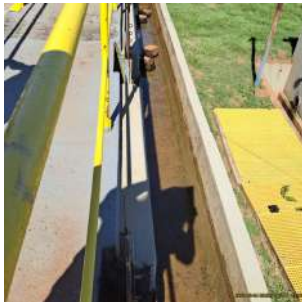
**Foto 20** - Canal de chegada filtros

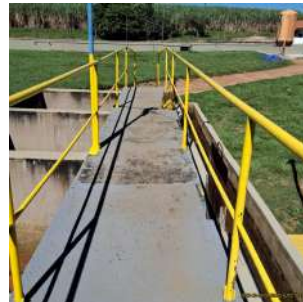
**Foto 21** - Guarda-corpos

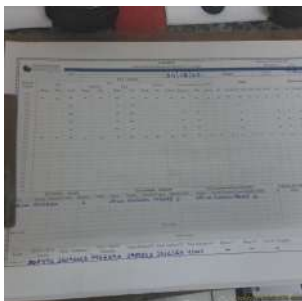
**Foto 24** - Planilha de Controle do Processo

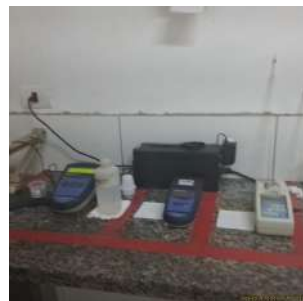
**Foto 25** - Equipamentos do laboratório

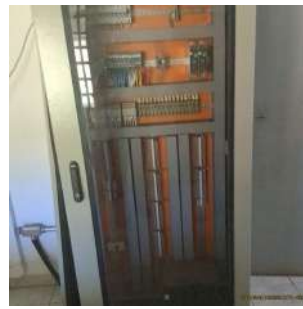
**Foto 27** - CLP

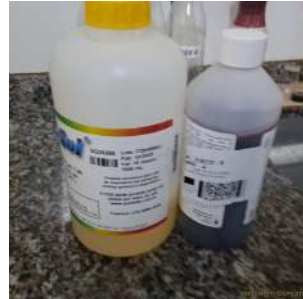
**Foto 29** - Produtos químicos (dentro da validade)

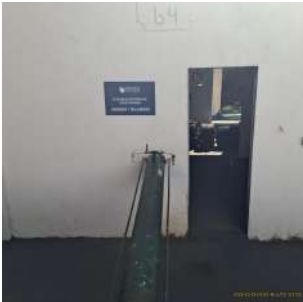
**Foto 1** - Vista externa da EEAT ETA Aurora/Talamoni

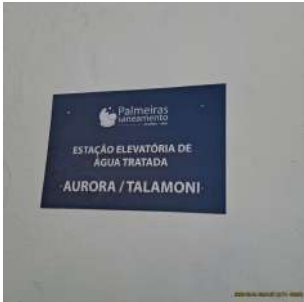
**Foto 2** - Placa de identificação

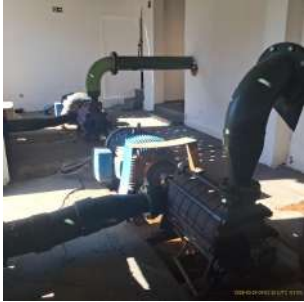
**Foto 3** - Conjuntos motobombas

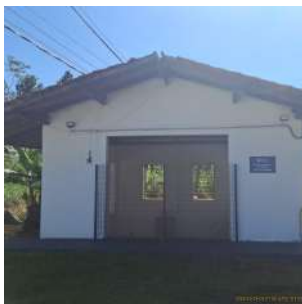
**Foto 1** - Vista externa da EEAT Sete de Setembro

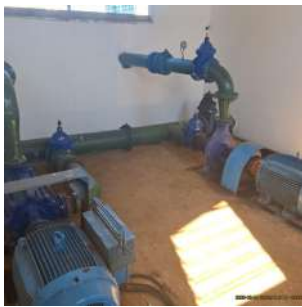
**Foto 5** - Conjuntos motobomba

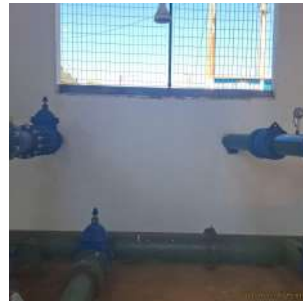
**Foto 8** - Barrilete

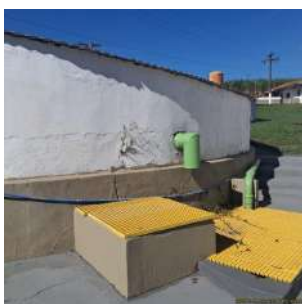
**Foto 5** - Tubo extravasor

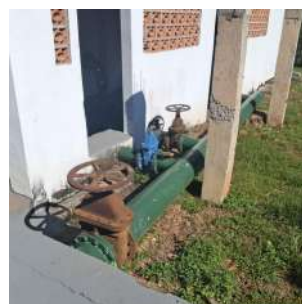
**Foto 6** - Barrilete (vaso comunicante)
