### RELATÓRIO DE FISCALIZAÇÃO TÉCNICA DOS SISTEMAS DE ÁGUA E ESGOTO DO MUNICÍPIO DE SERTÃOZINHO

PRESTADOR: Serviço Autônomo de Água, Esgoto e Meio Ambiente de Sertãozinho (Saemas)

Verificação de Não Conformidades com auxílio exclusivo de drone

Americana, abril de 2026

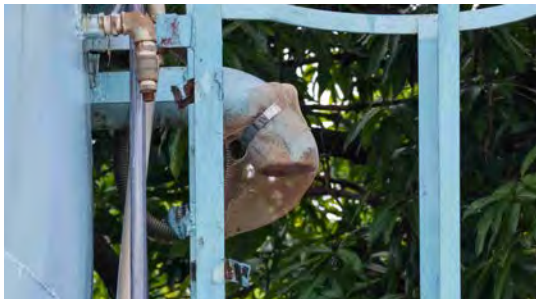
**Foto 9** - Tubo extravasor.

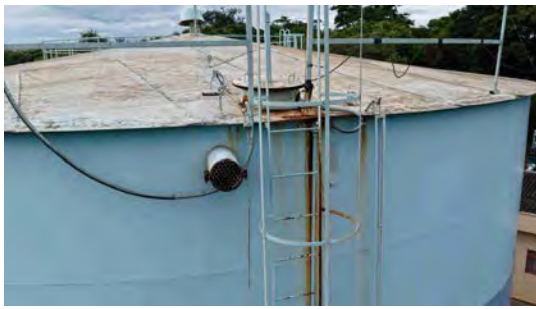
**Foto 9** - Tubo extravasor.

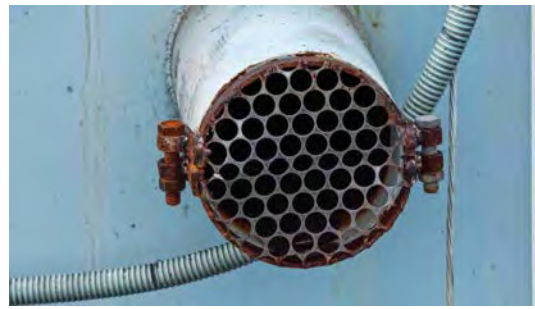
**Foto 10** - Tubo extravasor.

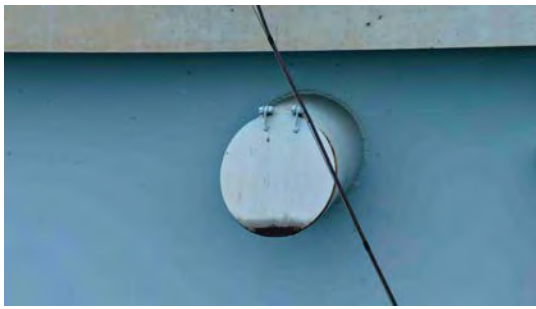
**Foto 19** - Tubo extravasor.

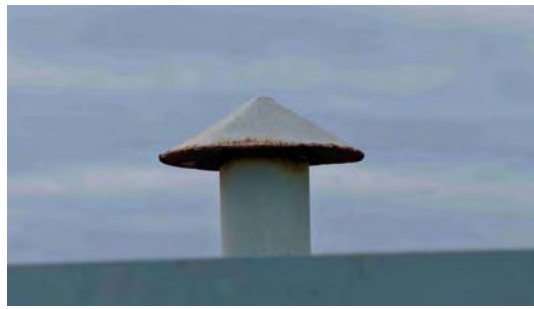
**Foto 20** - Tubulação de ventilação.

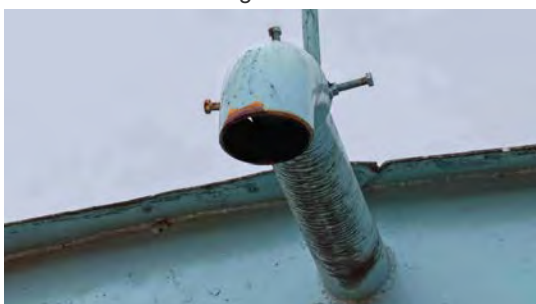
**Foto 8** - Tubo Extravador.

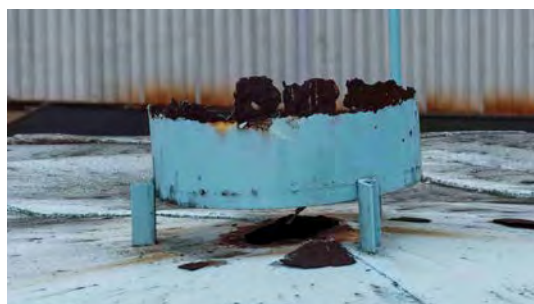
**Foto 9** - Tubo extravasor.

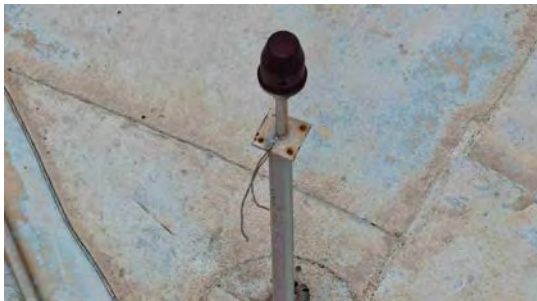
**Foto 11** - Luz de identificação com fio cortado.

Recomenda-se corrigir a instalação da lâmpada de sinalização que está com o fio cortado.

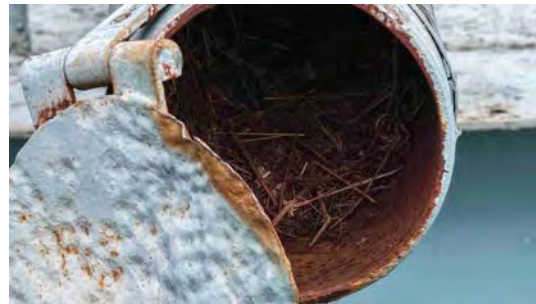
**Foto 2** - Remover material de possível ninho do interior do extravasor e fazer a limpeza.

Remover o material no interior do tubo extravasor e corrigir a portinhola de proteção.

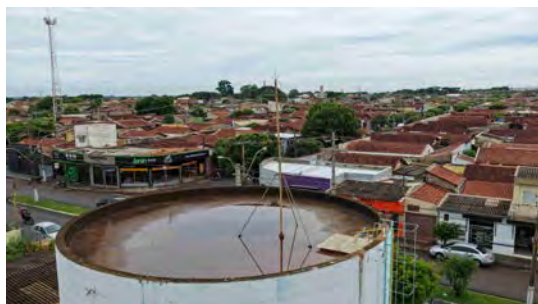
**Foto 11** - Captor tipo Franklin.

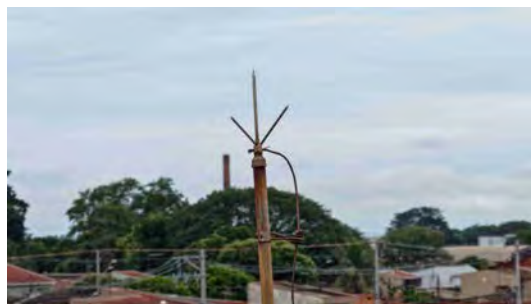
**Foto 12** - Captor tipo Franklin.

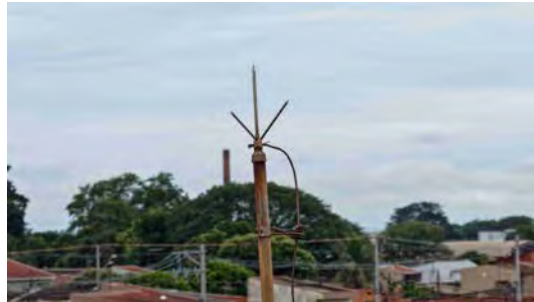
**Foto 2** - Captor tipo Franklin.

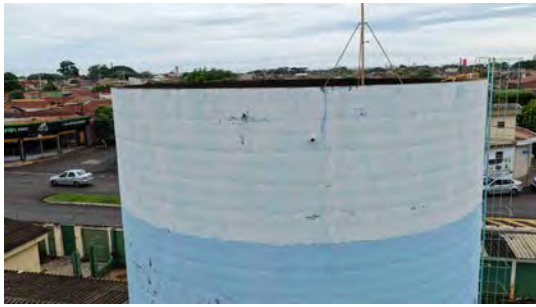
Extravasor identificado com auxílio do drone.

Foto 1 - Extravasor.

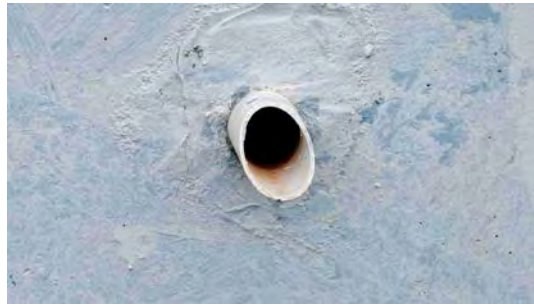
Foto 2 - Extravasor.

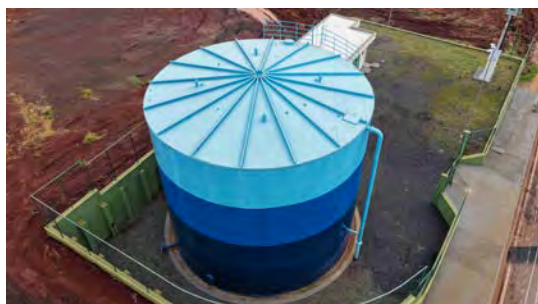
**Foto 1** - Ausência de guarda-corpo para acessar a tampa de inspeção oposta à escada.

Instalar guarda-corpo para acessar a tampa de inspeção oposta à escada.

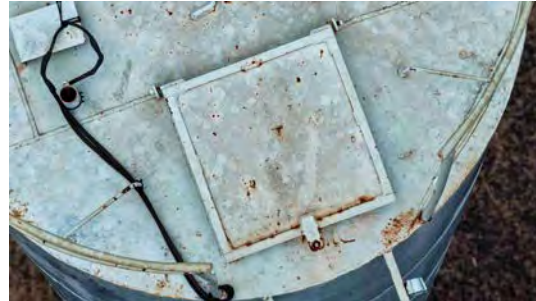
**Foto 6** - Tampa de inspeção do elevado.

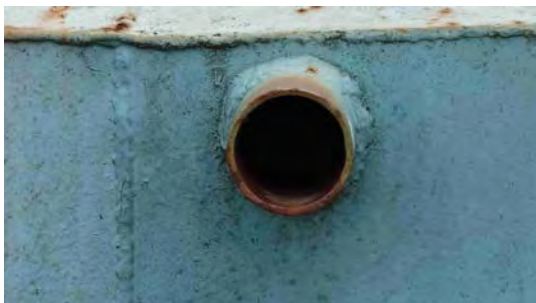
**Foto 11** - Extravaseiro do elevado.

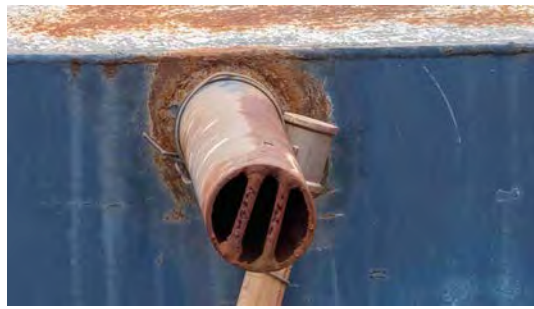
**Foto 14** - Extravasor do apoiado.

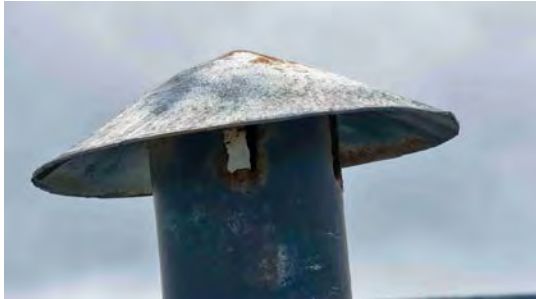
**Foto 15** - Respiro do apoiado.

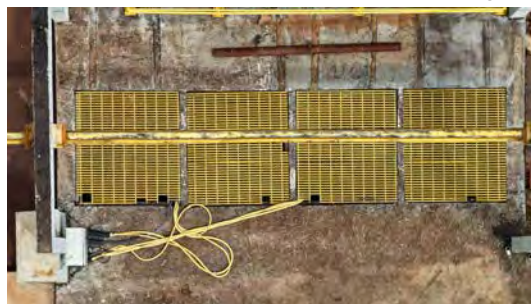
**Foto 6** - Gradil de piso instalado para proteção.

**Foto 7** - Gradil de piso instalado para proteção.

**Foto 8** - Gradil de piso instalado para proteção.

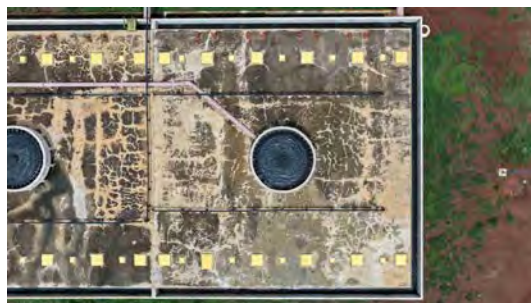
**Foto 17** - Vista dos UASBs.

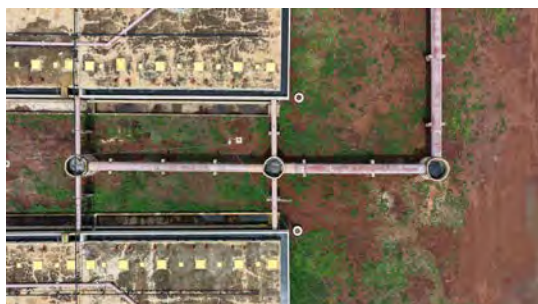
**Foto 18** - Saídas dos UASBs.

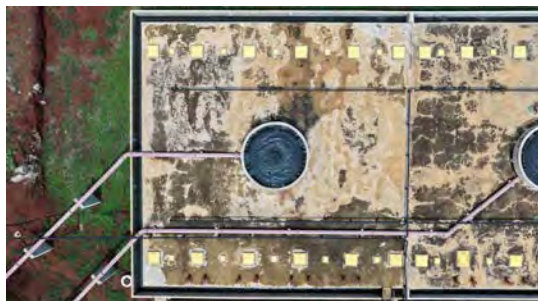
**Foto 20** - Detalhes do UASB.

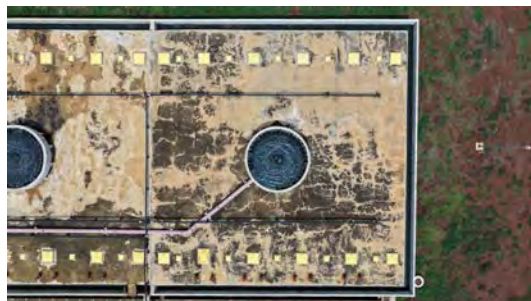
**Foto 21** - Detalhes do UASB.

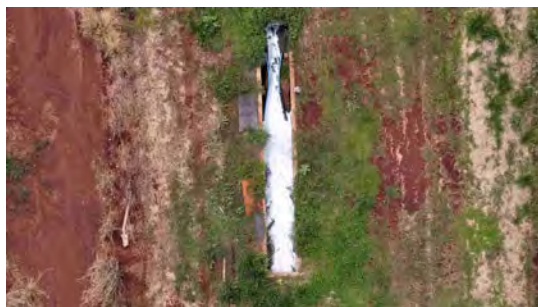
**Foto 24** - Saída do tratamento com escada de aeração.

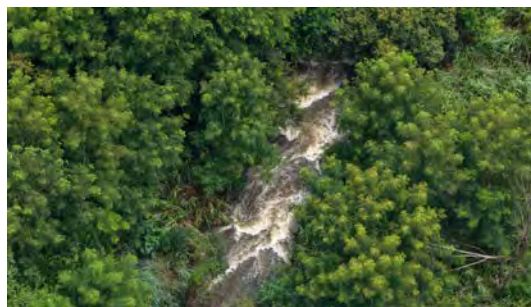
**Foto 25** - Condição do corpo hídrico à jusante do lançamento.

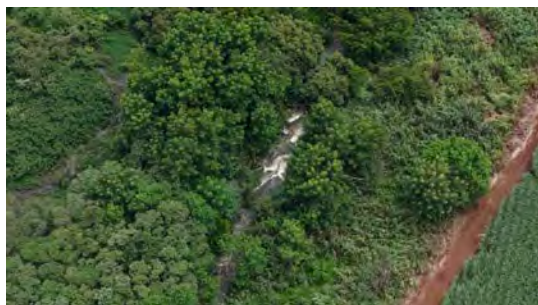
**Foto 26** - Condição do corpo hídrico à jusante do lançamento.

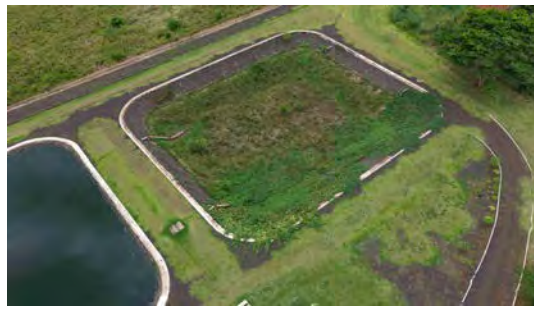
**Foto 10** - Vista da lagoa anaeróbia 02 seca.

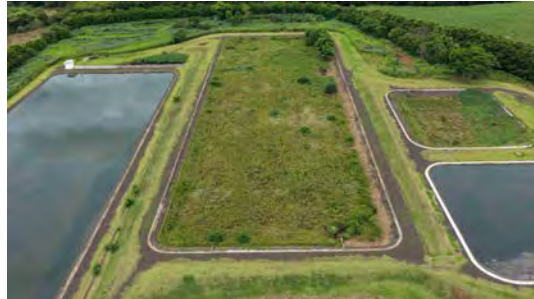
**Foto 20** - Vista da lagoa facultativa 01 seca.

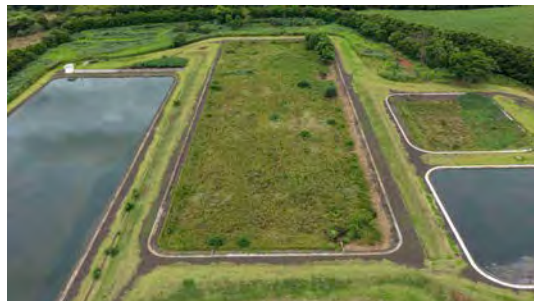
Vazamento nas duas lagoas de tratamento já apontado no Auto de Notificação 193/2024.

**Foto 2** - Lagoa facultativa 01 seca.
