## Relatório de Fiscalização

### RELATÓRIO DE FISCALIZAÇÃO TÉCNICA DOS SISTEMAS DE MANEJO DE RESÍDUOS SÓLIDOS URBANOS E LIMPEZA URBANA DO MUNICÍPIO DE SANTO ANTÔNIO DE POSSE

PRESTADOR: Secretaria de Serviços Públicos e Meio Ambiente  
Fiscalização das Condições Gerais da Prestação dos Serviços  
Americana, maio de 2026

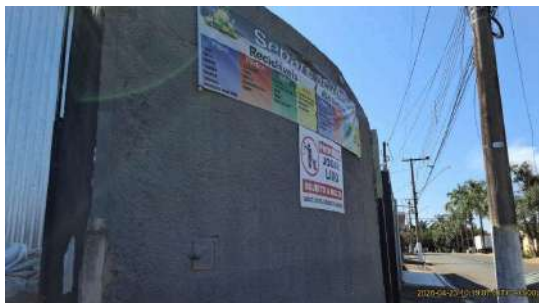
Foto 1 - Visão geral, externa

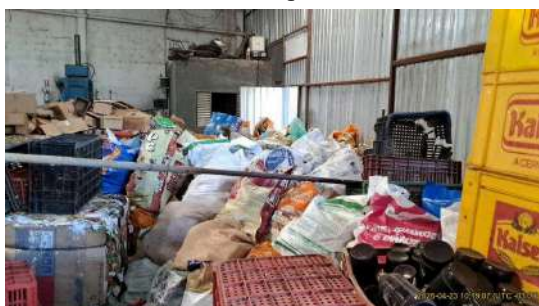
Foto 3 - Visão geral, interna

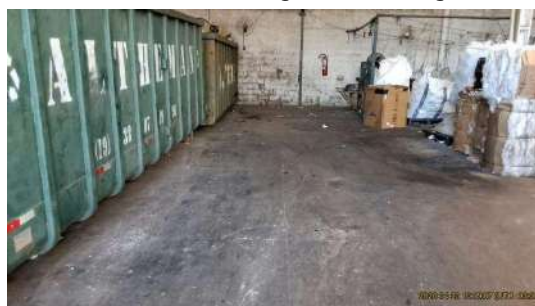
Foto 4 - Visão geral, interna

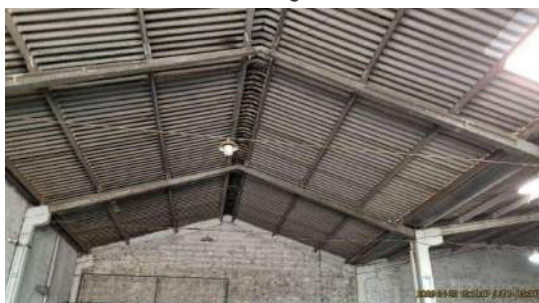
Foto 5 - Visão geral, interna

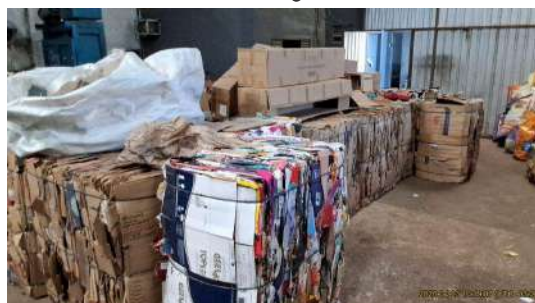
Foto 6 - Visão geral, interna

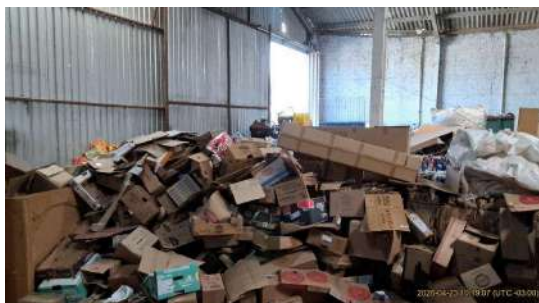
Foto 7 - Visão geral, interna

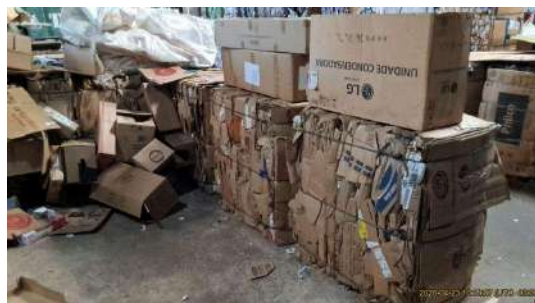
Foto 8 - Visão geral, interna

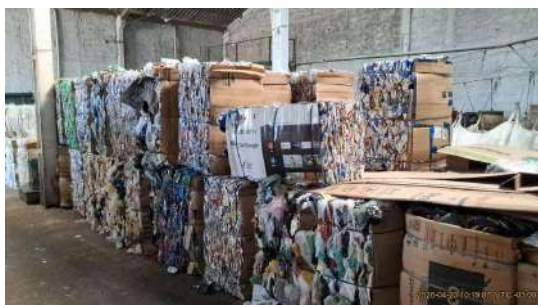
**Foto 9 - Visão geral, interna**

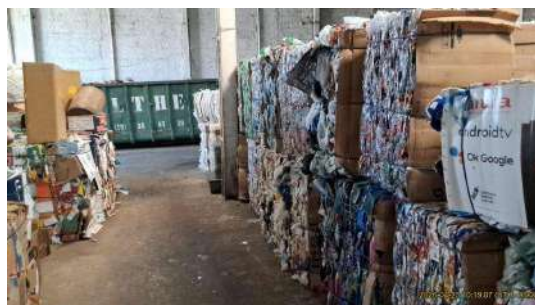
**Foto 10 - Visão geral, interna**

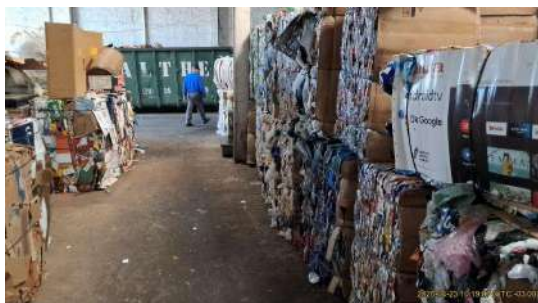
**Foto 11 - Visão geral, interna**

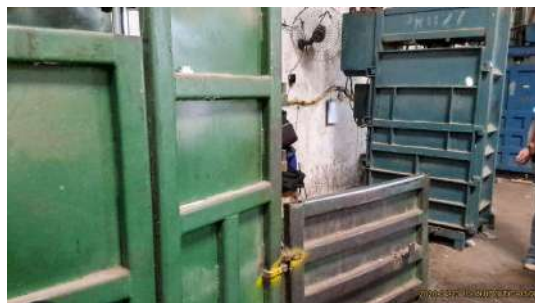
**Foto 12 - Visão geral, interna**

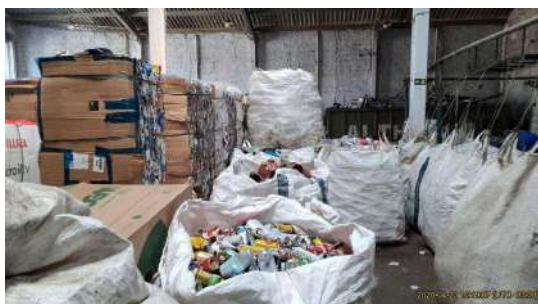
**Foto 13 - Visão geral, interna**

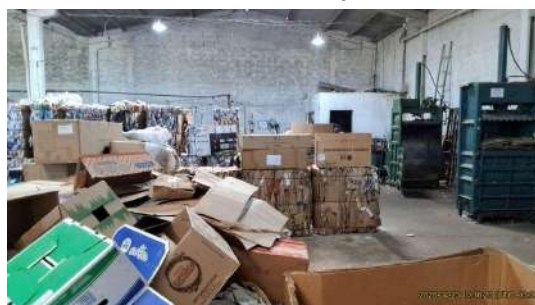
**Foto 16 - Visão geral, interna**

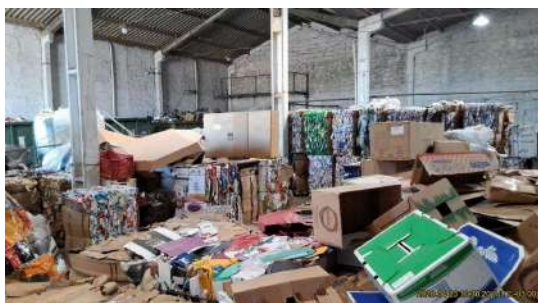
**Foto 17 - Visão geral, interna**

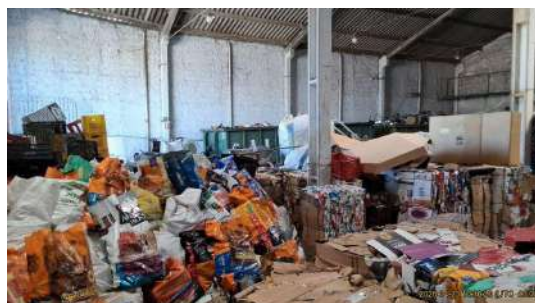
**Foto 18 - Visão geral, interna**

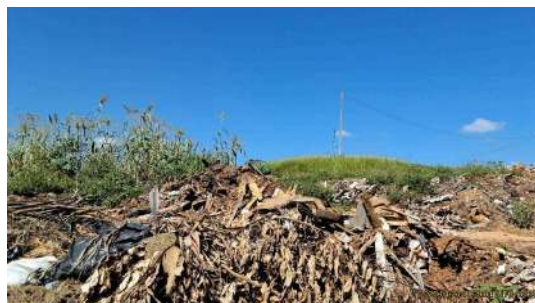
**Foto 4** - Visão geral, resíduos diversos
