## Relatório de Fiscalização 209/2026

### RELATÓRIO DE FISCALIZAÇÃO TÉCNICA DOS SISTEMAS DE ÁGUA E ESGOTO DO MUNICÍPIO DE BOM JESUS DOS PERDÕES

PRESTADOR: SECRETARIA DE SANEAMENTO, AGROPECUÁRIA E MEIO AMBIENTE

Relatório de Fiscalização Programada – Verificação de Não Conformidades

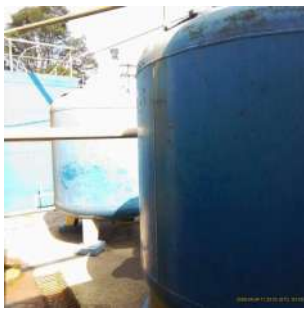
**Foto 17** - Decantadores de alta taxa

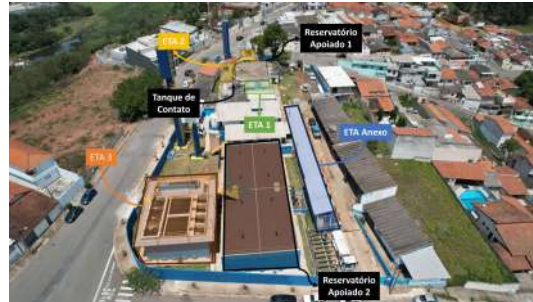
**Foto 20** - Entrada de água no tanque de contato  
pós tratamento

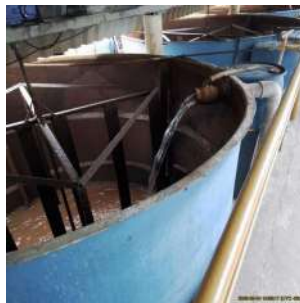
**Foto 8** - Abastecimento do decantador

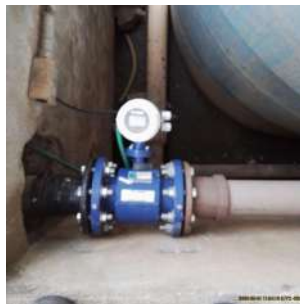
**Foto 12** - Macromedidor

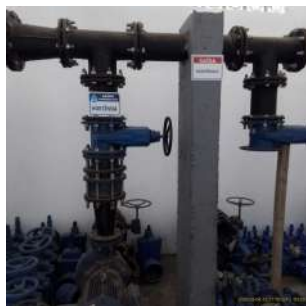
**Foto 1** - Sistema Hortênsia

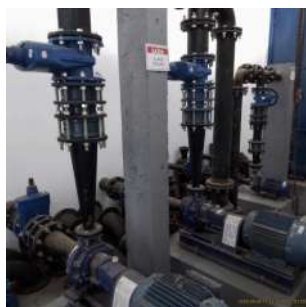
**Foto 3** - Sistema Alpes DOuro, ainda não foi ativado

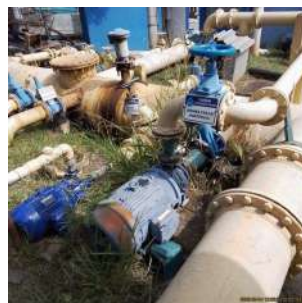
**Foto 5** - Sistema Hortênsia, bomba reserva

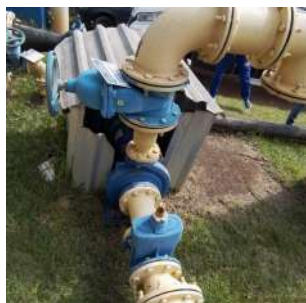
**Foto 8** - Sistema Hortênsia

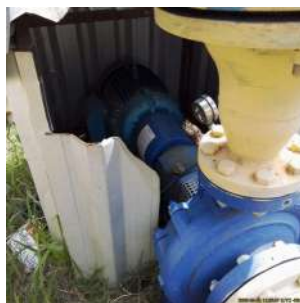
**Foto 9** - Motobomba do sistema Hortênsia

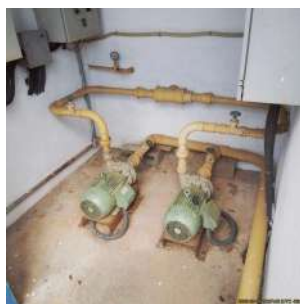
**Foto 11** - Sistema Santa Marta

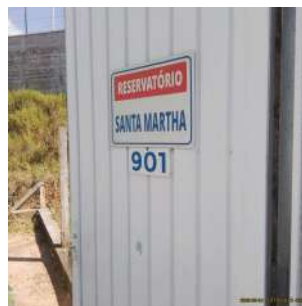
**Foto 2** - Placa de identificação

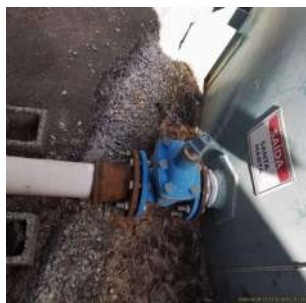
**Foto 5** - Registro de saída para o bairro Santa Martha

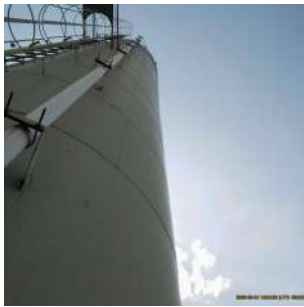
**Foto 6** - Registro de saída para o bairro Santa Martha

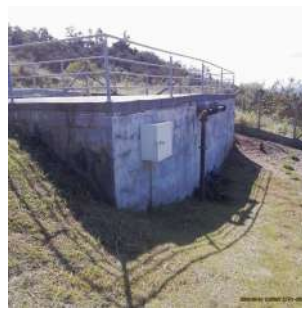
**Foto 2** - Vista geral do reservatório

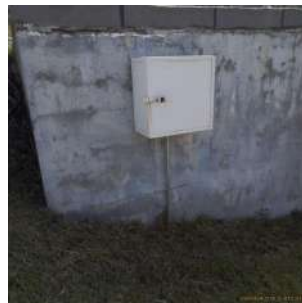
**Foto 4** - Pannel

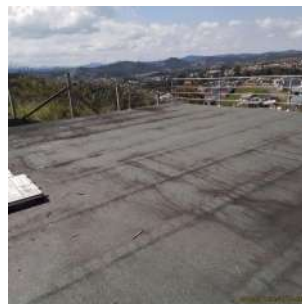
**Foto 5** - Vista em cima do reservatório

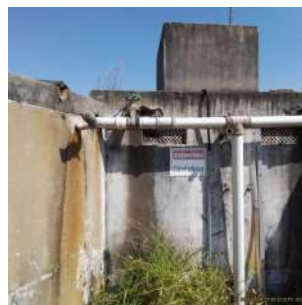
**Foto 4** - Tubo extravasor

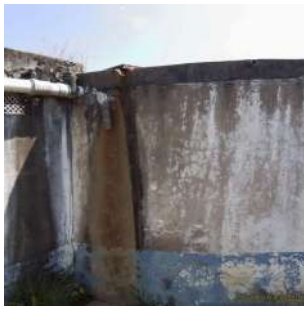
**Foto 5** - Tubo extravasor

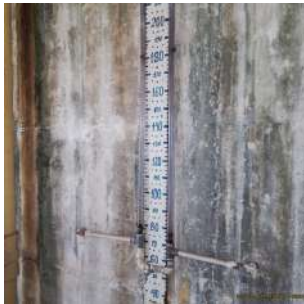
**Foto 5** - Antigo medidor de nível

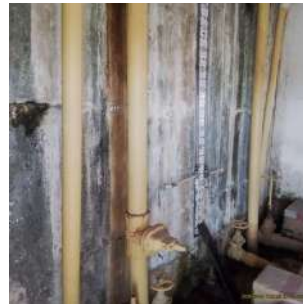
**Foto 6** - Extravasor

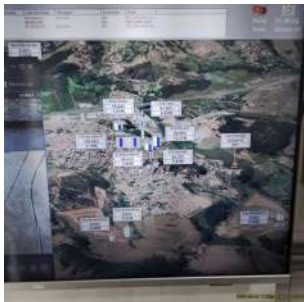
**Foto 7** - Medição via telemetria do nível do reservatório

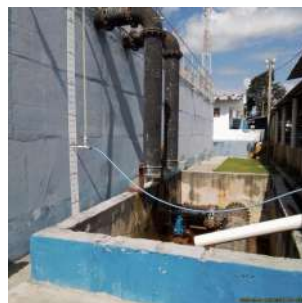
**Foto 4** - Tubo extravasor

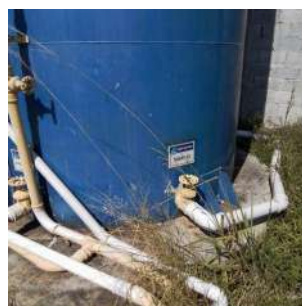
**Foto 2** - Mato alto em torno do reservatório

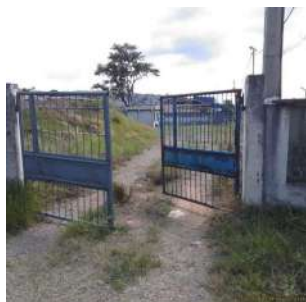
**Foto 1** - Portão de entrada para o Centro Esportivo

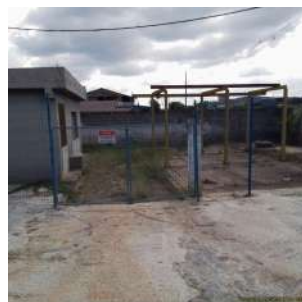
**Foto 2** - Portão de entrada para a EEE

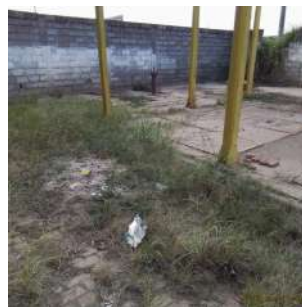
[EEE7.12] Ausência de manutenção, limpeza, conservação e segurança

**Não Conforme**

**Foto 2** - Área com muito barro e mato alto

Realizar roçada e  
limpeza geral
