## Relatório de Fiscalização

### RELATÓRIO DE FISCALIZAÇÃO TÉCNICA DOS SISTEMAS DE ÁGUA E ESGOTO DO MUNICÍPIO DE SALTO

PRESTADOR: SERVIÇO AUTÔNOMO DE ÁGUA E ESGOTO - SAAE SALTO

Verificação de Não Conformidades

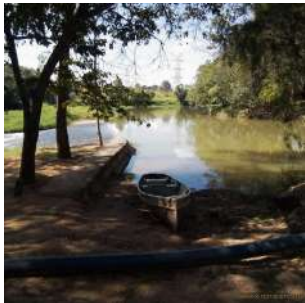
**Foto 1** - Vista geral da represa

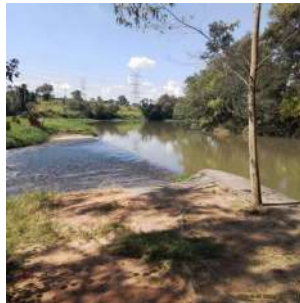
**Foto 2** - Vista geral da represa

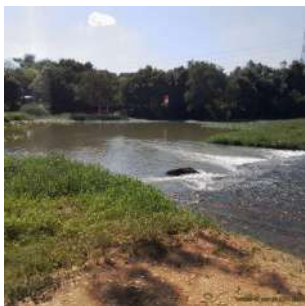
**Foto 3** - Após o barramento

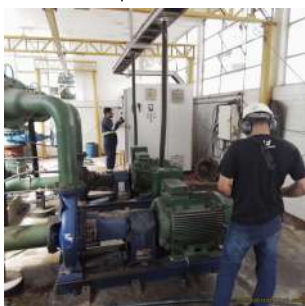
**Foto 5** - Vista geral do conjunto 1 e 2

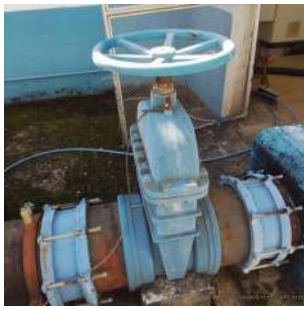
**Foto 9** - Válvula gaveta

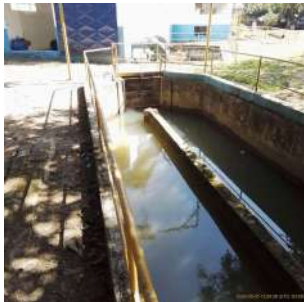
**Foto 15** - Gradeamento grosseiro

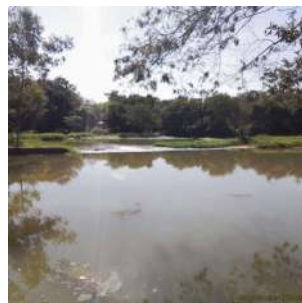
**Foto 18** - Vista geral da represa

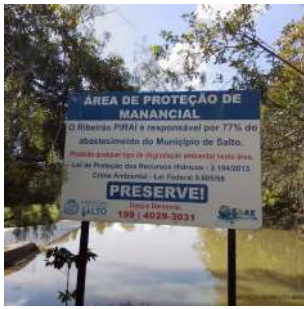
**Foto 19** - Placa informativa

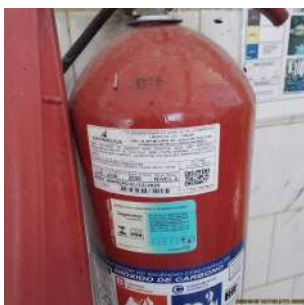
[CSP3.11] Extintor de incêndio com validade expirada

**Foto 1** - Inspeção periódica vencida desde  
01/12/2025

Realizar inspeção  
periódica do extintor de  
incêndio

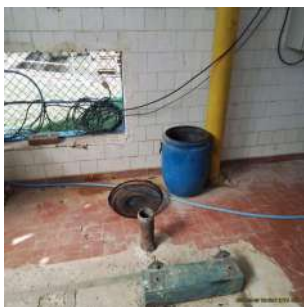
[CSP3.14] Ausência de manutenção, limpeza, conservação e segurança

**Foto 3 - A -** Peças não pertencentes a operação espalhadas

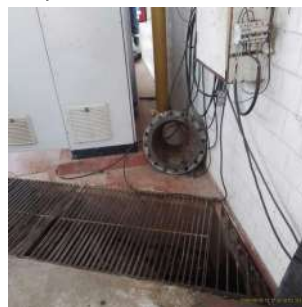
**Foto 4 - A -** Conexões não utilizadas espalhadas na unidade

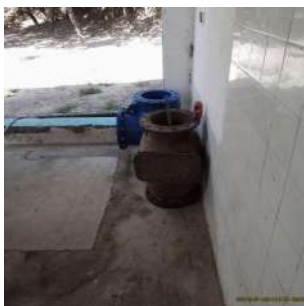
**Foto 5 - A -** Itens espalhados pela unidade

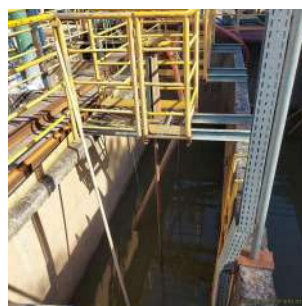
**Foto 2** - Entrada de água da represa (Câmara de Entrada)

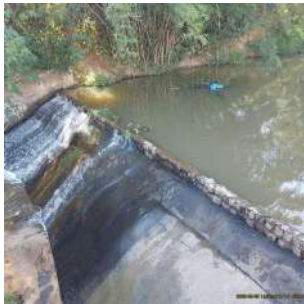
**Foto 7** - Barramento e boia do mangote de dragagem

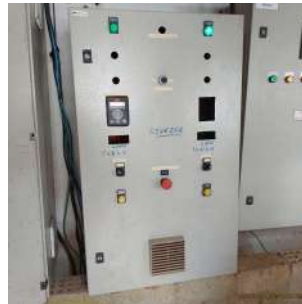
**Foto 8** - Painel elétrico

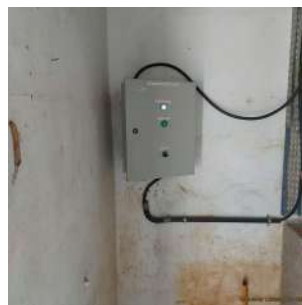
**Foto 9** - Painel elétrico

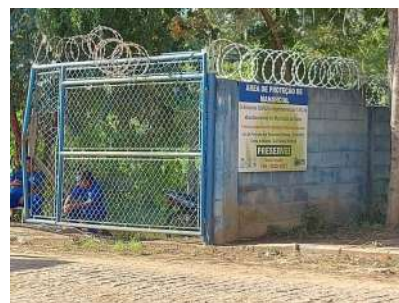
**Foto 11** - Placa de identificação

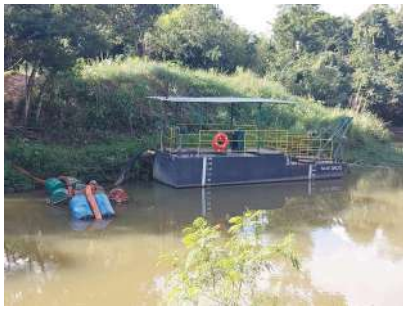
Foto 12 - Barco para dragagem

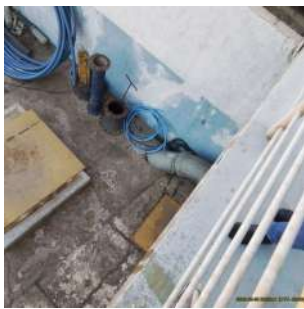
**Foto 7** - Tubulação de chegada da água bruta

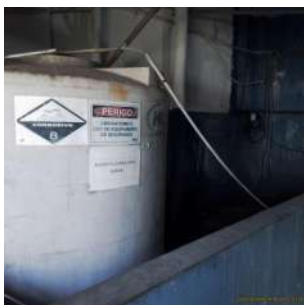
**Foto 23** - Tanque de ácido fluossilícico

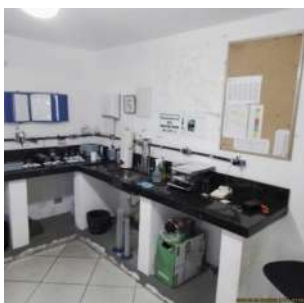
**Foto 25** - Vista geral do laboratório operacional

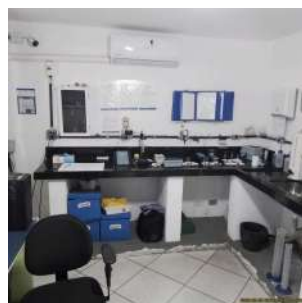
**Foto 26** - Vista geral do laboratório operacional

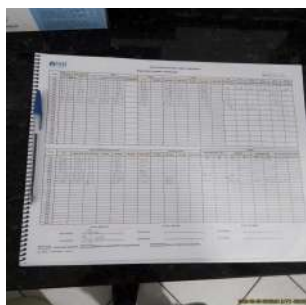
**Foto 27** - Automonitoramento dos parâmetros operacionais

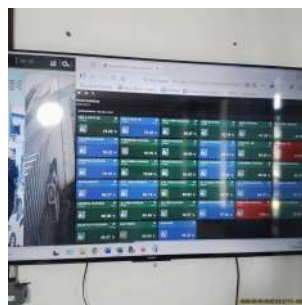
**Foto 28** - Nível do reservatório do sistema da ETA Bela Vista monitorado por telemetria

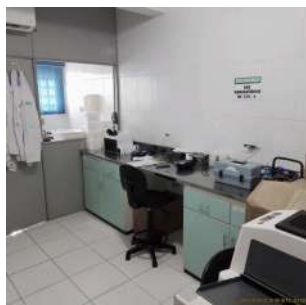
**Foto 29** - Vista geral do laboratório

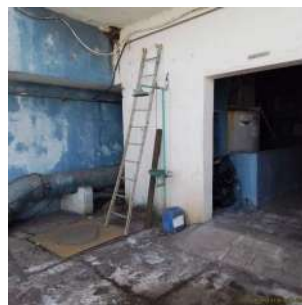
**Foto 30** - Chuveiro de Emergência

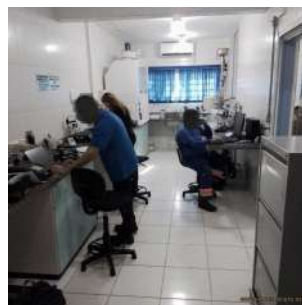
**Foto 33** - Equipamentos laboratoriais sendo calibrados por empresa terceirizada

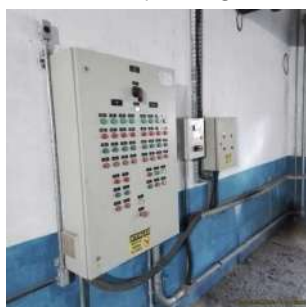
**Foto 38** - Painel elétrico

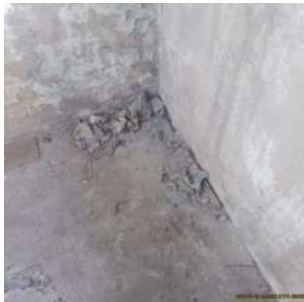
[EEA4.10] Ausência de manutenção, limpeza, conservação e segurança

**Foto 1** - Local sujo

Realizar limpeza e organização na casa de bombas

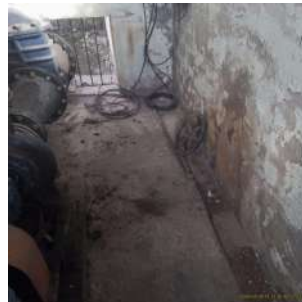
**Foto 2** - Peças espalhadas

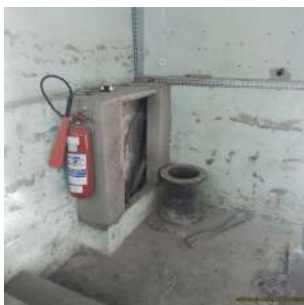
**Foto 3** - Peças e itens espalhados

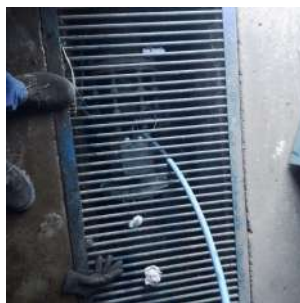
**Foto 4** - Materiais espalhados

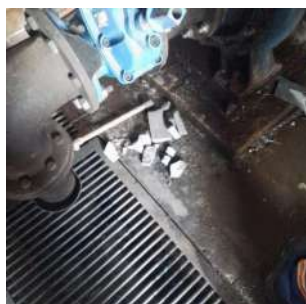
**Foto 5** - Entulho no local
