FISCALIZAÇÃO NOS SISTEMAS DE ÁGUA E ESGOTO

RELATÓRIO DE FISCALIZAÇÃO TÉCNICA DOS SISTEMAS DE ÁGUA E ESGOTO DO MUNICÍPIO DE  
LUIZ ANTÔNIO

PRESTADOR: SANEL - LUIZ ANTÔNIO

Ribeirão Preto, maio de 2026

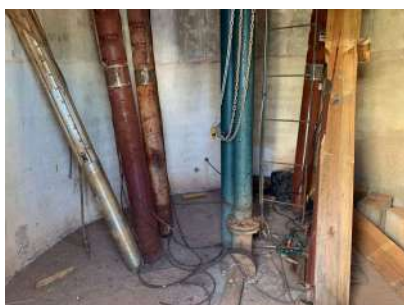
**Foto 18** - Bombas reservas dos poços.

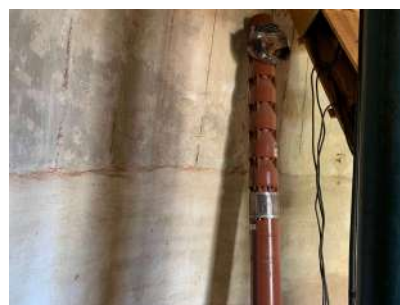
**Foto 19** - Bomba reserva do poço 2 e 3.

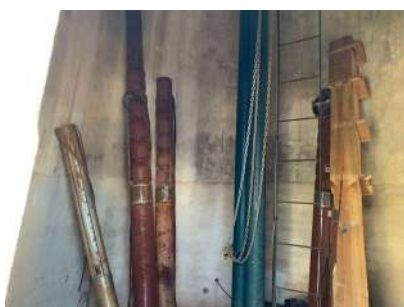
**Foto 19** - Bombas reservas dos poços.

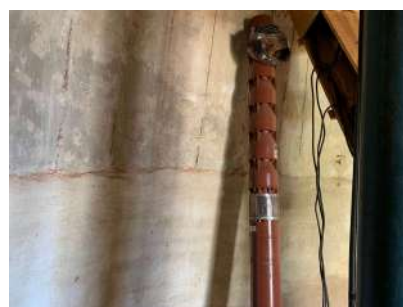
**Foto 20** - Bomba reserva do poço 2 e 3.

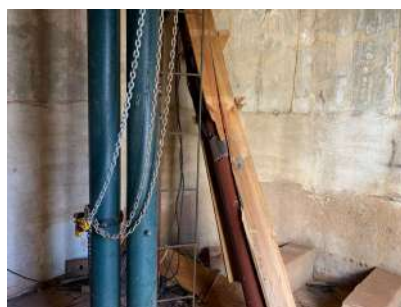
**Foto 25** - Bomba reserva do poço 1.

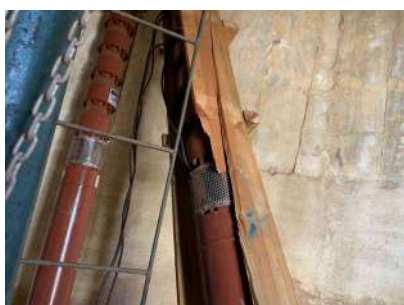
**Foto 26** - Bomba reserva do poço 1.
