### RELATÓRIO DE FISCALIZAÇÃO TÉCNICA DOS SISTEMAS DE ÁGUA E ESGOTO DO MUNICÍPIO DE COSMÓPOLIS

**PRESTADOR: DEPARTAMENTO DE ÁGUA E ESGOTO (DAE) – SECRETARIA MUNICIPAL DE SANEAMENTO BÁSICO DE COSMÓPOLIS**

**Fiscalização Programada – Verificação de Não Conformidades**

Americana, maio de 2026

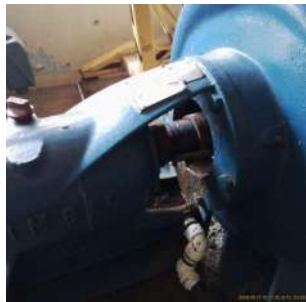
**Foto 3** - Eixo da bomba que não está em funcionamento

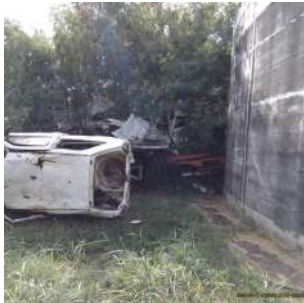
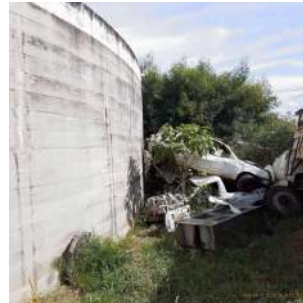
**Foto 1** - Carros apoiados no reservatório

**Foto 2** - Carros apoiados no reservatório

Remoção dos carros  
em torno do  
reservatório

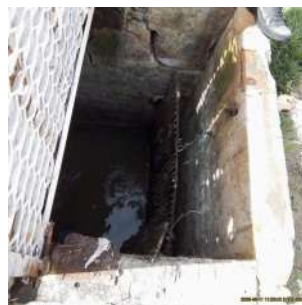
**Foto 9** - Antiga casa de bombas conduzindo esgoto para o ladrão

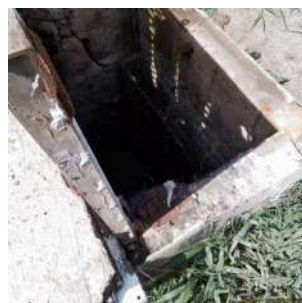
**Foto 10** - Gradeamento grosseiro

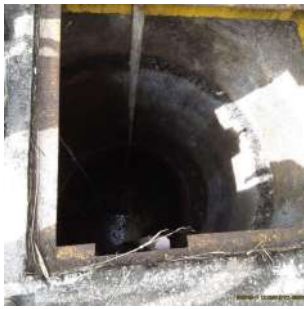
**Foto 3** - Poço úmido

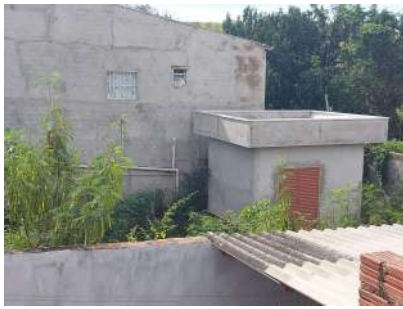
**Foto 1** - Vista geral da área interna

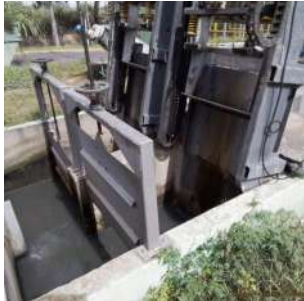
**Foto 1** - Grade mecanizada

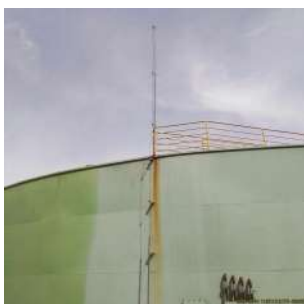
**Foto 32** - Vista geral em torno do tanque
