## Relatório de Fiscalização

RELATÓRIO DE FISCALIZAÇÃO TÉCNICA DOS SISTEMAS DE ÁGUA DO MUNICÍPIO DE LIMEIRA

PRESTADOR: BRK LIMERIA

Americana, abril de 2026

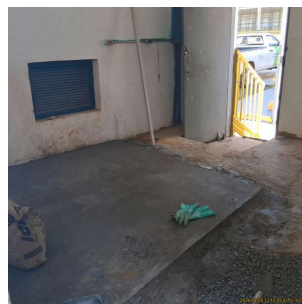
**Foto 3** - Obras para construção do vestiário

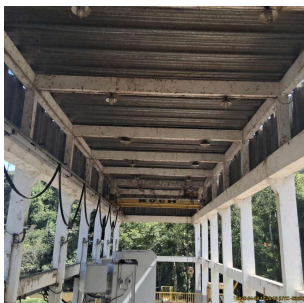
**Foto 12** - Reforma da ponte rolante

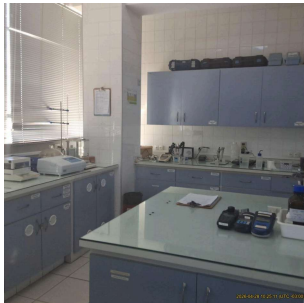
**Foto 13** - Laboratório

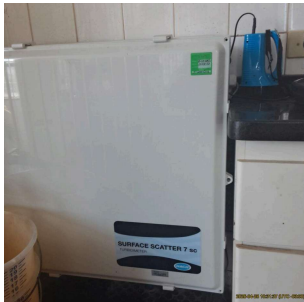
**Foto 15** - Turbidímetro da água bruta

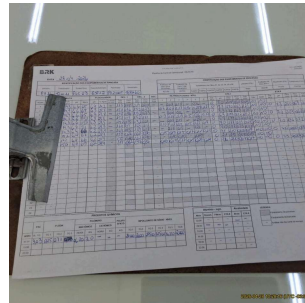
**Foto 14** - Monitoramento do processo

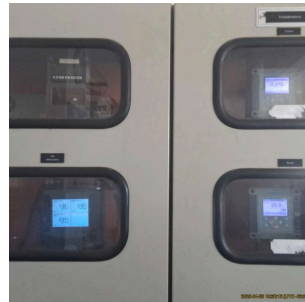
**Foto 16** - Equipamentos de processo Turbidez  
Bruta, Cloro , Flúor,pH

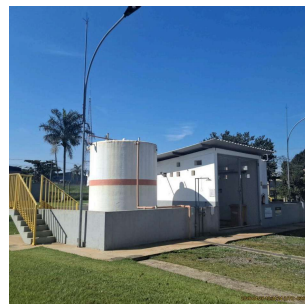
**Foto 18** - Armazenamento de Dióxido de Cloro

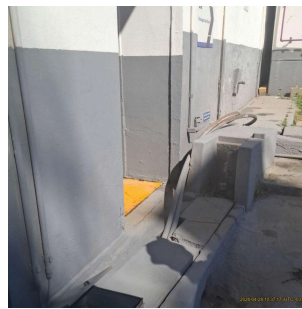
**Foto 20** - Vistal lateral da pintura 1

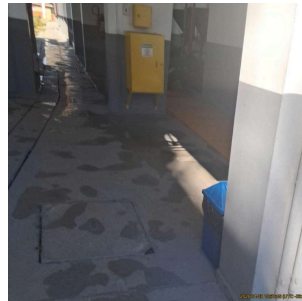
**Foto 21** - Vistal lateral da pintura 2

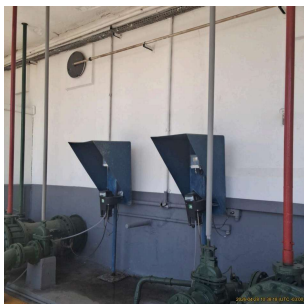
**Foto 22** - Vistal lateral da pintura 3

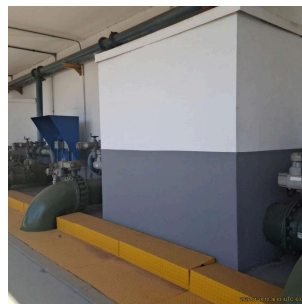
**Foto 23** - Vistal lateral da pintura 4

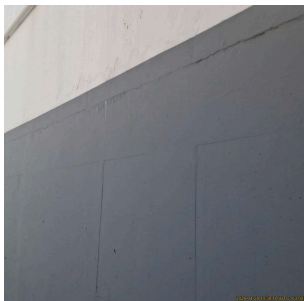
**Foto 24** - Vistal lateral da pintura 5

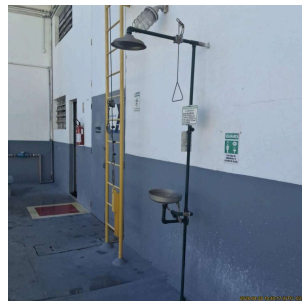
**Foto 25** - Chuveiro de emergência

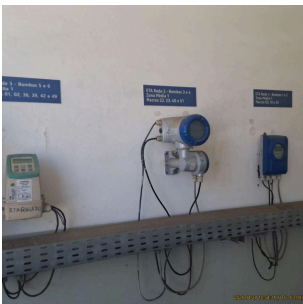
Foto 3 - Display dos medidores de vazão

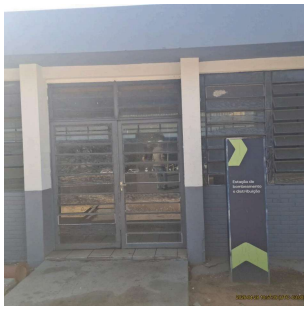
Foto 5 - Vista externa da EEAT ETA

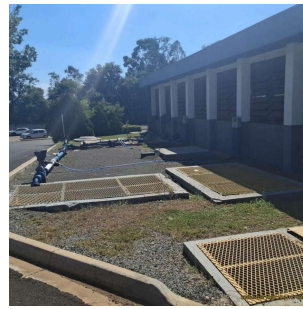
Foto 6 - Vista lateral da EEAT ETA

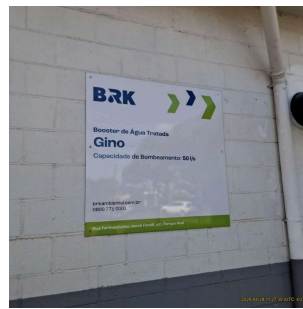
**Foto 2** - Placa de identificação

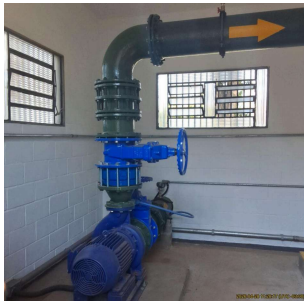
**Foto 3** - Barrilete

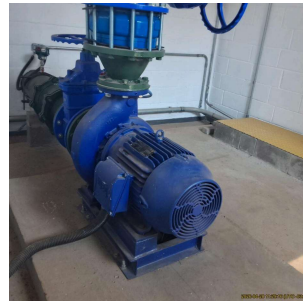
**Foto 4** - Conjunto motobomba

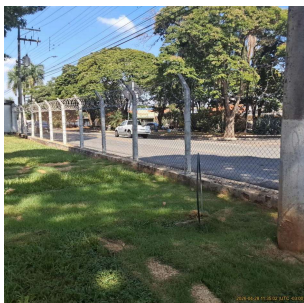
**Foto 9** - Cercamento da área

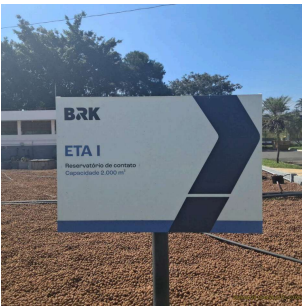
**Foto 2** - Placa de identificação

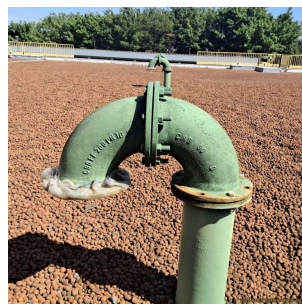
**Foto 4** - Tubulação de ventilação
