### RELATÓRIO DE FISCALIZAÇÃO TÉCNICA DOS SISTEMAS DE ABASTECIMENTO DE ÁGUA E DE ESGOTAMENTO SANITÁRIO DO MUNICÍPIO DE ITU

PRESTADOR: COMPANHIA ITUANA DE SANEAMENTO - CIS

Relatório de Fiscalização Programada para Verificação de Não Conformidades

Americana, julho de 2026

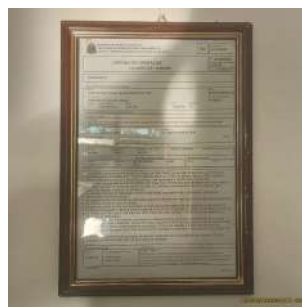
**Foto 2** - Licença de Operação válida.

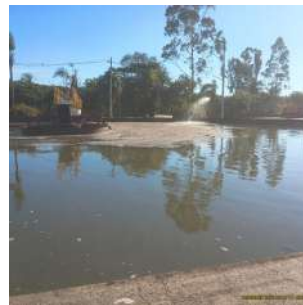
**Foto 47** - Decantador 2.

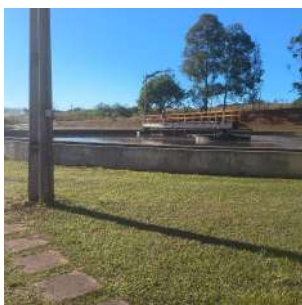
**Foto 49** - Decantador 1.

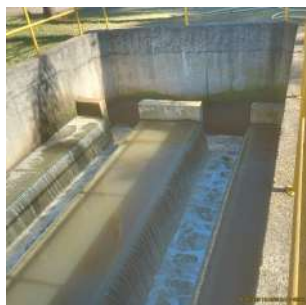
**Foto 71** - Efluente tratado.

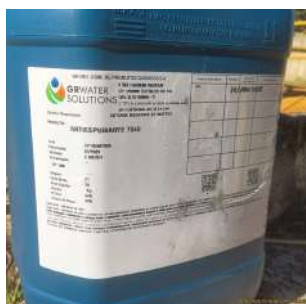
**Foto 73** - Antiespumante utilizado.

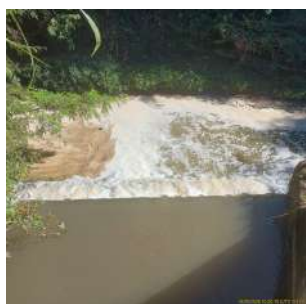
**Foto 75** - Lançamento do efluente no Córrego Guaraú.

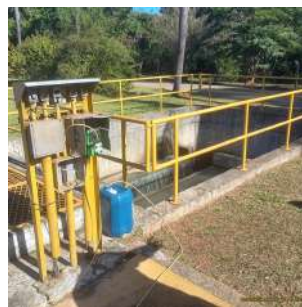
**Foto 70** - Dosagem de antiespumante no efluente tratado.

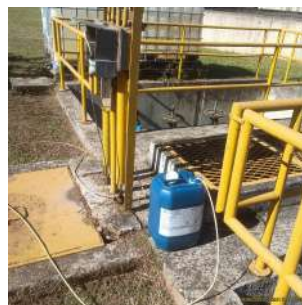
**Foto 72** - Dosagem de antiespumante no efluente tratado.

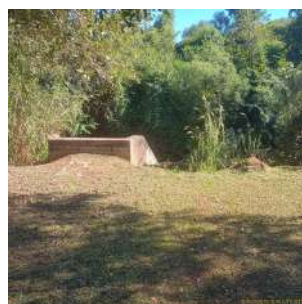
**Foto 74** - Lançamento do efluente no Córrego Guaraú.

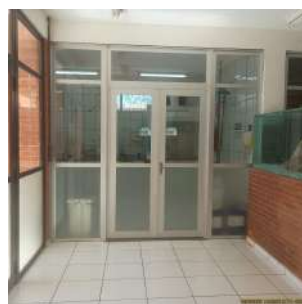
**Foto 76** - Entrada do laboratório, dentro da ETE.

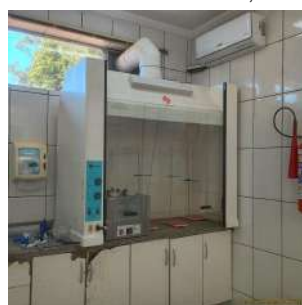
**Foto 77** - Vista interna do laboratório.

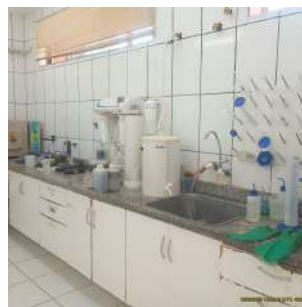
**Foto 79** - Vista interna do laboratório.

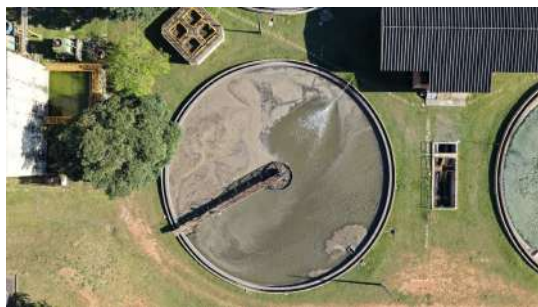
**Foto 93** - Sistema Deep Shaft (apenas módulo da esquerda da foto estava em operação).

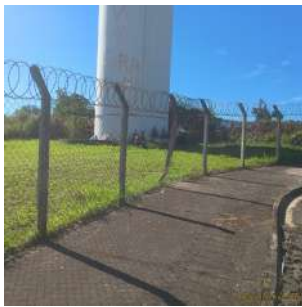
**[RES6.1] A área não está devidamente cercada**

Parte do alambrado  
está aberta.

**Foto 1** - Vista do alambrado.

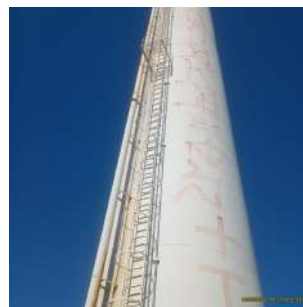
Foram constatadas duas não conformidades nesta categoria: **(1)** Pontos de oxidação em estágio avançado em uma das tubulações verticais do reservatório, requerendo manutenção preventiva do prestador; e **(2)** Tampa de inspeção aberta, devendo ser devidamente fechada após uso de rotina pelo prestador.

**Foto 1** - Oxidação em tubulação lateral do reservatório.

**Foto 2** - Oxidação em tubulação lateral do reservatório.

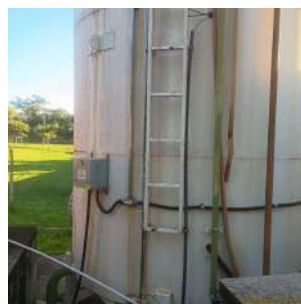
**[RES6.4] Existência de locais sem guarda-corpos ou escadas ou em situação inadequada**

Escada vertical e cobertura do reservatório sem guarda-corpo.

**Foto 1** - Escada vertical do reservatório.

**Foto 2** - Escada vertical do reservatório.

**Foto 3** - Escada vertical e cobertura do reservatório, sem guarda-corpo.

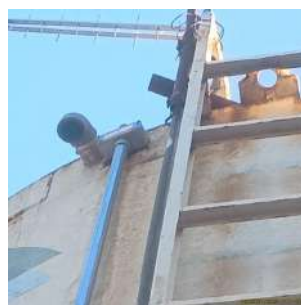
**[RES6.9] Inexistência de telas de proteção contra entrada de insetos e pequenos animais nas tubulações de ventilação**

**Foto 2** - Tubo extravasor sem tela.

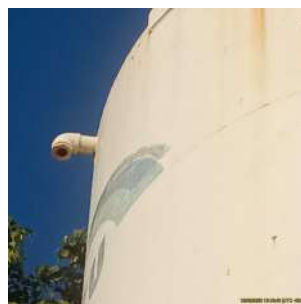
Ausência de tela de proteção no tubo extravasor.

**Foto 2** - Detalhe do tubo sem tela.

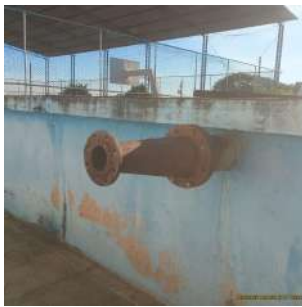
**Fotos de RES6.9**

**[RES6.9] Inexistência de telas de proteção contra entrada de insetos e pequenos animais nas tubulações de ventilação**

Ausência de tela de proteção no tubo extravasor.

**Foto 1** - Ausência de tela de proteção no tubo extravasor.

**Foto 2** - Ausência de tela de proteção no tubo extravasor.

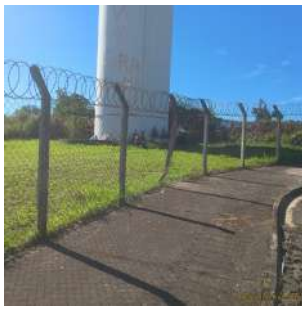
Parte do alambrado  
está aberta.

**Foto 1** - Vista do alambrado.

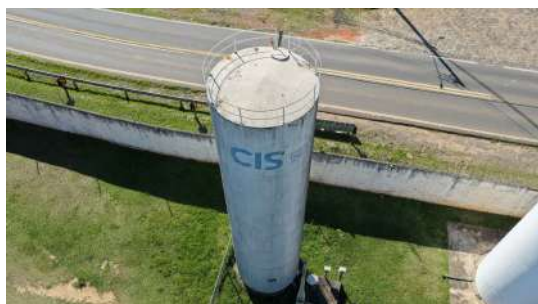
**Foto 1**

Ausência de SPDA.
