### RELATÓRIO DE FISCALIZAÇÃO TÉCNICA DOS SISTEMAS DE ÁGUA E ESGOTO DO MUNICÍPIO DE AMPARO

PRESTADOR: SERVIÇO AUTÔNOMO DE ÁGUA E ESGOTOS DE AMPARO

Verificação de Não Conformidades

Americana, junho de 2026

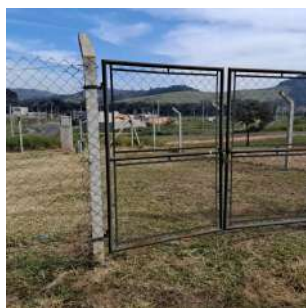
**Foto 1** - Portão de acesso e cercamento da área

| [CSB2.4] Ausência de identificação da área | Não Conforme |

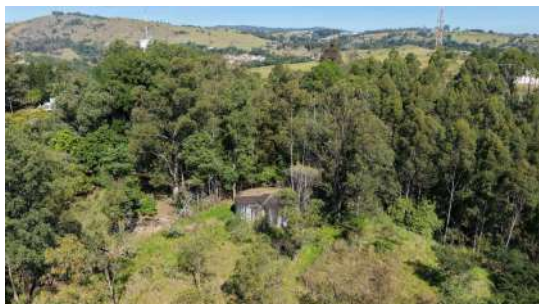
Fiscalização apenas com drone. Não foi possível visitar o local no dia 10/06, devido ausência de acesso.

**Foto 1** - Vista da área do reservatório Prebéli

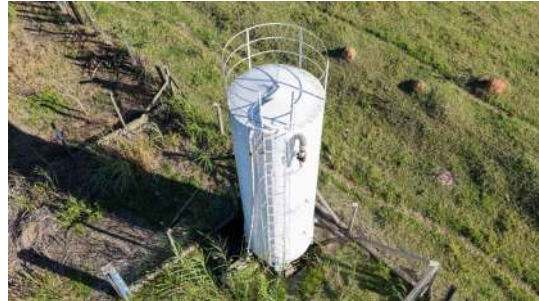
**Foto 3** - Reservatório Seabra

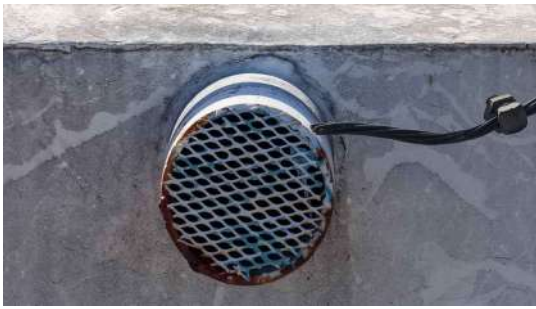
**Foto 5** - Tubo extravasor

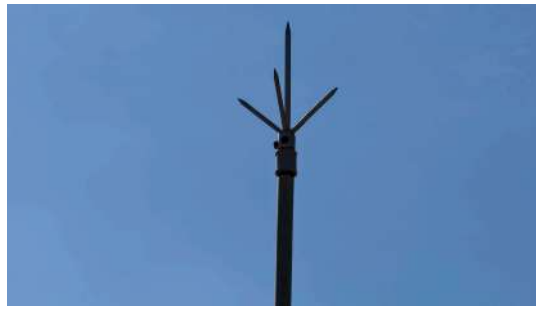
**Foto 6** - Captor do SPDA

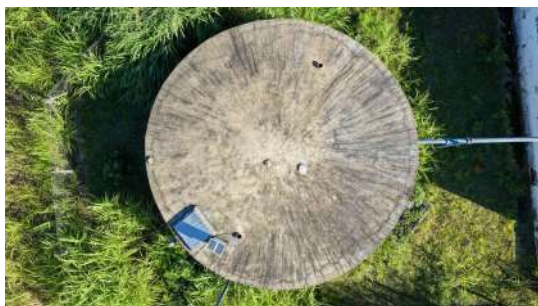
[RES6.9] Inexistência de telas de proteção contra entrada de insetos e pequenos animais nas tubulações de ventilação

NBR12.217 - 5.14.1 "O reservatório deve possuir ventilação para entrada e saída de ar, feita por dutos protegidos com tela e com cobertura que impeça a entrada de água de chuva e limite a entrada de poeira."

**Foto 1** - Vista superior do reservatório Jardim Itália (circular)

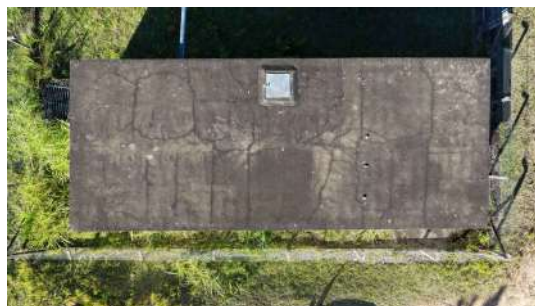
**Foto 2** - Vista superior do reservatório Jardim Itália (quadrado)

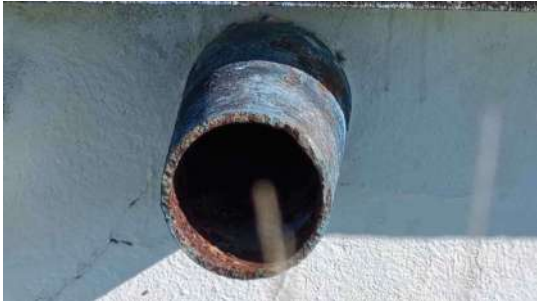
**Foto 5** - Tubo extravasor

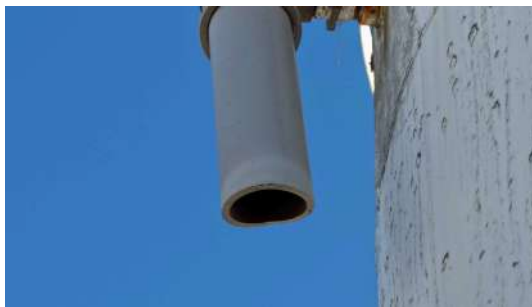
Foto 4 - Tubo extravasor

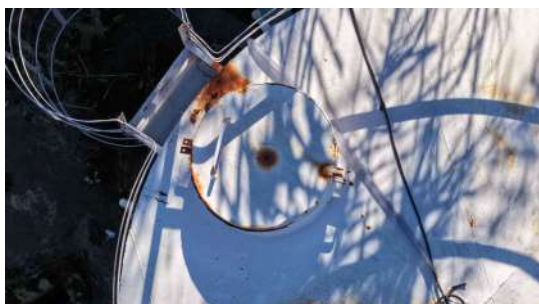
**Foto 3** - Tampa de inspeção fechada

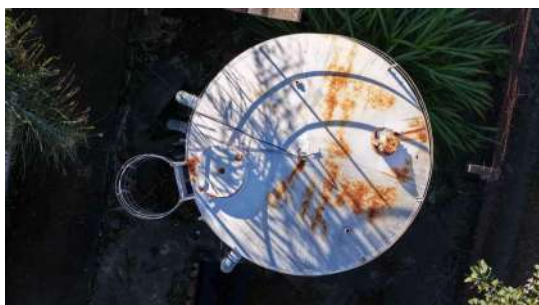
[RES6.9] Inexistência de telas de proteção contra entrada de insetos e pequenos animais nas tubulações de ventilação

**Não Conforme**

NBR12.217 - 5.14.1 "O reservatório deve possuir ventilação para entrada e saída de ar, feita por dutos protegidos com tela e com cobertura que impeça a entrada de água de chuva e limite a entrada de poeira."

**Foto 1** - Vista superior da cobertura do reservatório de recalque Serra das Estâncias
