## Relatório de Fiscalização 291/2026

### RELATÓRIO DE FISCALIZAÇÃO TÉCNICA DOS SISTEMAS DE ÁGUA E ESGOTO DO MUNICÍPIO DE JABOTICABAL

PRESTADOR: SERVIÇO AUTÔNOMO DE ÁGUA E ESGOTO DE JABOTICABAL (SAAEJ)

Ribeirão Preto, junho de 2026

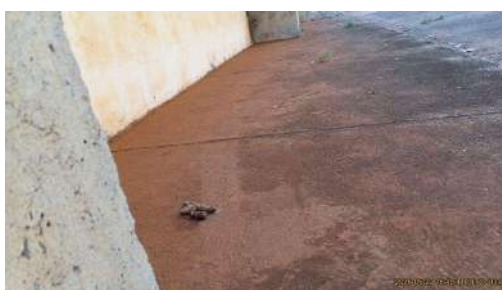
**Foto 7** - Dejetos de animais nas laterais do reservatório.

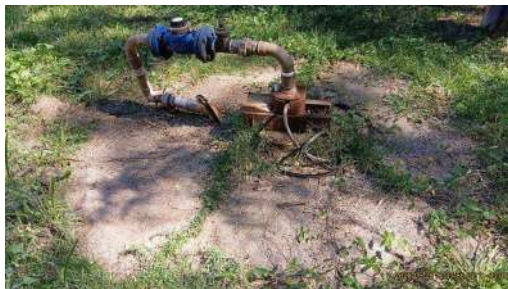
**Foto 1** - A laje deve ser mantida limpa e isenta de vegetação.

Manter a laje do poço limpa e vedar o orifício circular existente na laje do poço. Realizar roçada da vegetação da área interna do cercamento.

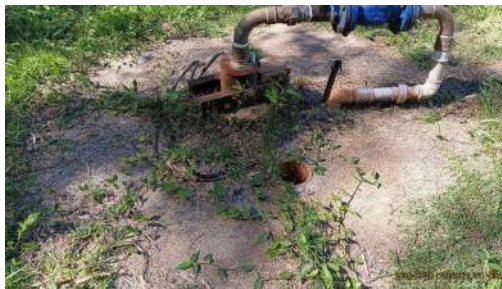
**Foto 2** - Vedar o orifício circular existente na laje do poço.

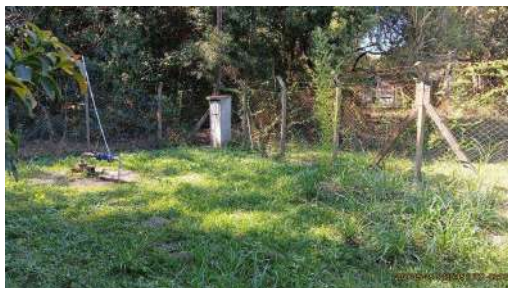
**Foto 3** - É necessário realizar roçada na área interna da unidade.

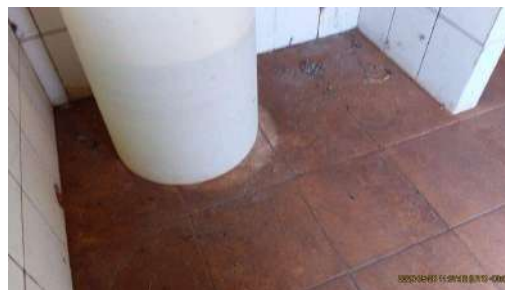
**Foto 3** - Necessidade de limpeza na casa de produtos químicos.

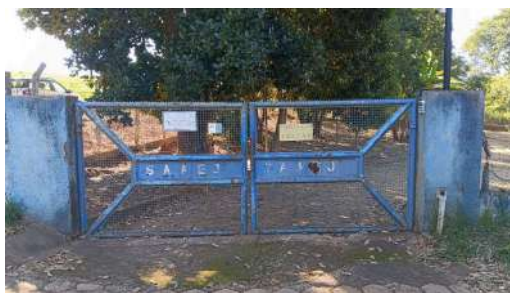
**Foto 25** - Portão de entrada da unidade.

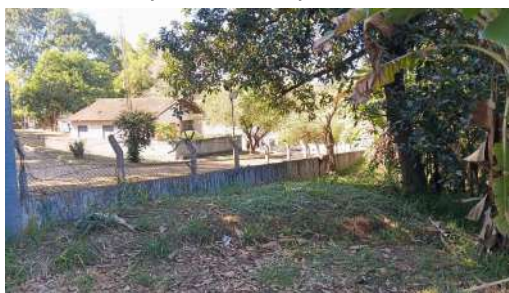
**Foto 26** - Cercamento da área com alambrado.

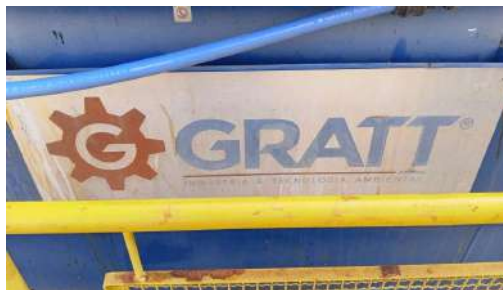
**Foto 5** - Identificação do fabricante da unidade.

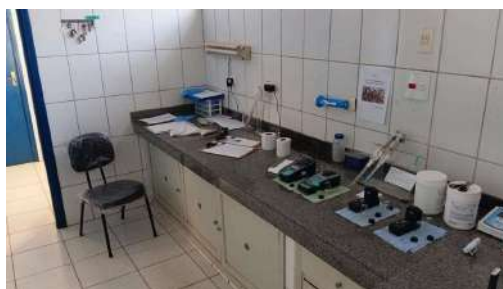
**Foto 30** - Bancada de trabalho.

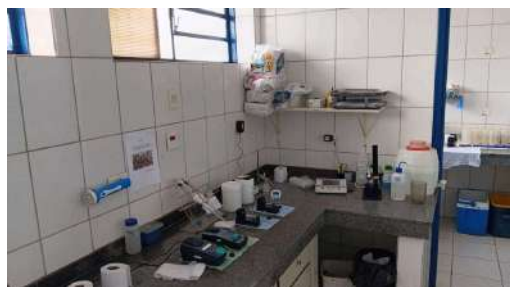
**Foto 31** - Bancada de trabalho.

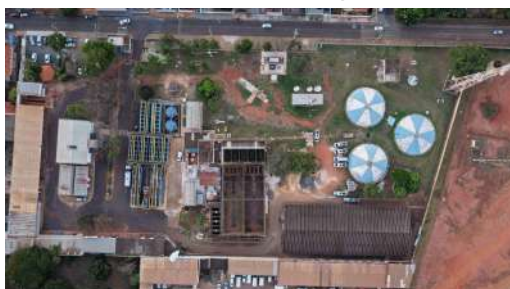
**Foto 40** - Vista superior da unidade.

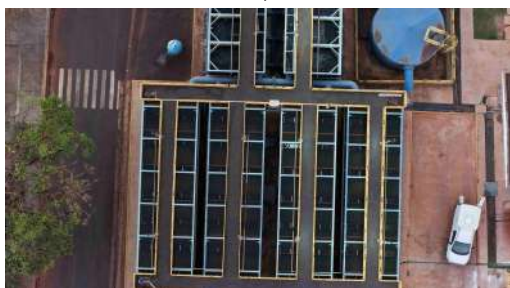
**Foto 42** - Vista superior decantadores.

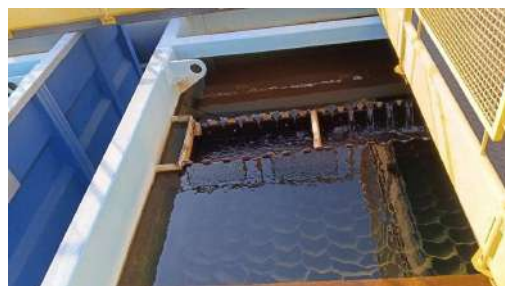
**Foto 3** - Vertedores desnivelados.

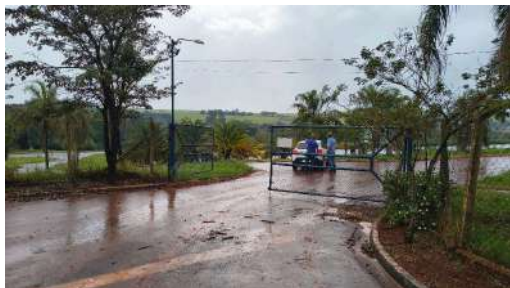
**Foto 1** - Entrada da ETE.

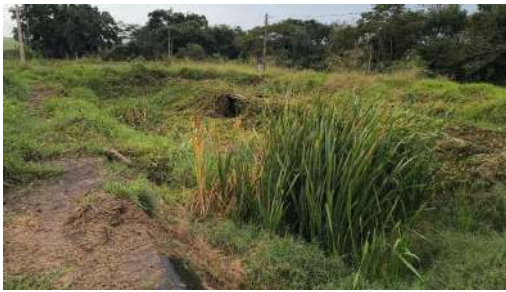
DAFAs (próximos ao tratamento preliminar) não estão operando adequadamente. As lagoas possuem acúmulo de lodo, visto que operam há cerca de vinte anos e ainda não foi realizada a retirada do material acumulado. Verificou-se também a construção quase concluída de dois novos DAFAs na unidade.

**Foto 15** - DAFA 2 com nível baixo, indicativo de operação inadequada.

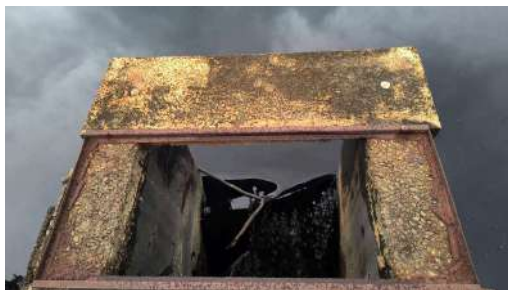
**Foto 33** - Saída da lagoa intermediária.

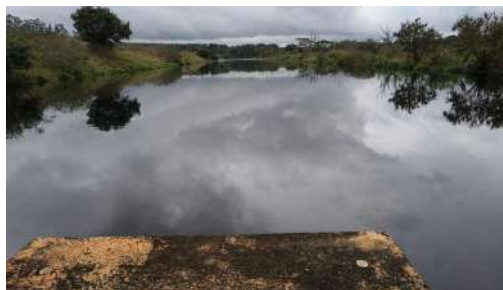
**Foto 34** - Lagoa intermediária, vista a partir da saída da lagoa.

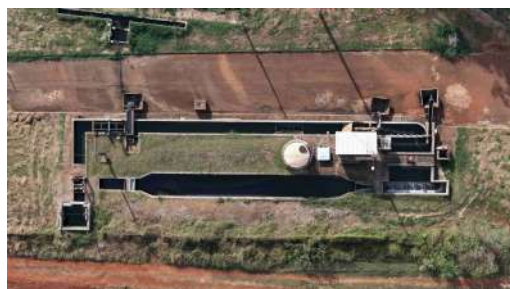
**Foto 49** - Tratamento preliminar.

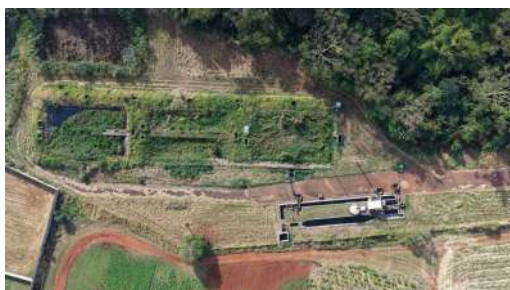
**Foto 51** - DAFAs 1 a 3.

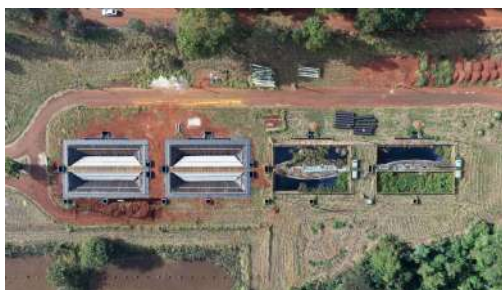
**Foto 52** - DAFAs 4 a 7.

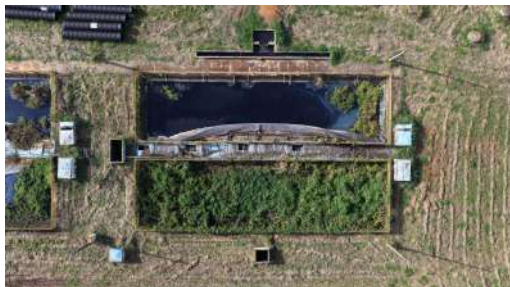
**Foto 53** - DAFA 4.

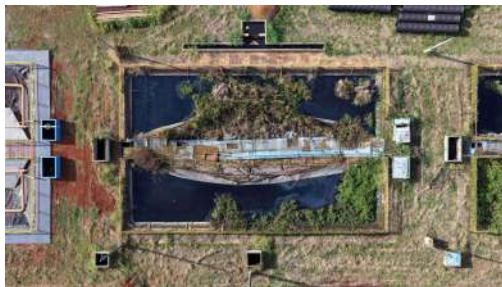
**Foto 54** - DAFA 5.

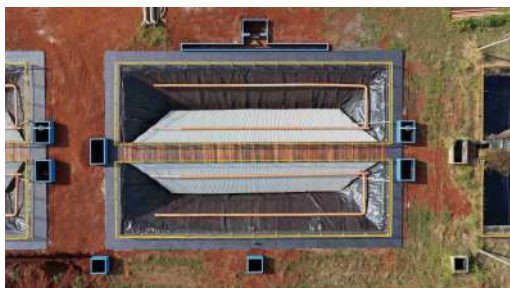
**Foto 55** - DAFA 6.

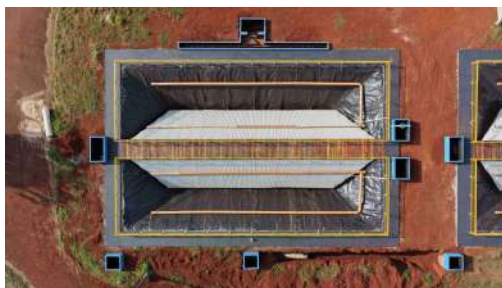
**Foto 56** - DAFA 7.

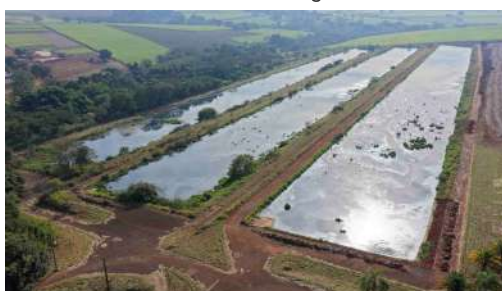
**Foto 60** - Lagoas facultativas, vista a partir de montante.

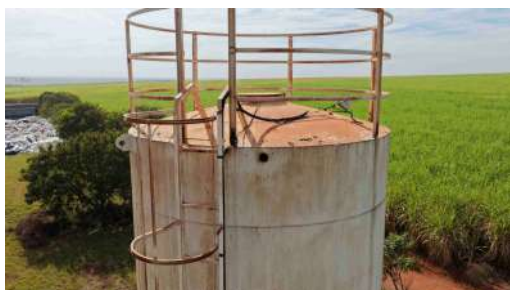
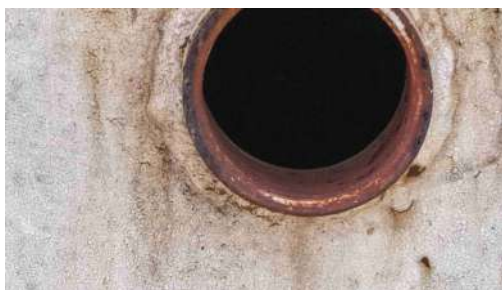
**Foto 1** - Extravasor sem tela.

**Foto 2** - Extravasor sem tela.

Foi identificado que a abertura do extravasor não conta com tela de proteção. Existem duas aberturas de ventilação na parte superior do reservatório sem tela de proteção e que permitem a entrada de água de chuva. Adequar as aberturas de ventilação de acordo com o item 5.14 da NBR 12217/1994 e proteger com tela tanto o extravasor quanto a tubulação de ventilação.

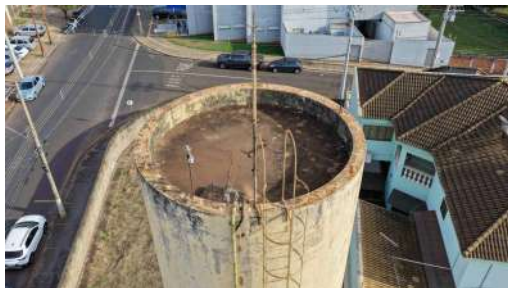
O reservatório possui a antena do SPDA, mas as imagens demonstram rompimento do condutor. Adequar o sistema de proteção de descargas atmosféricas da estrutura, de acordo com referência ABNT NBR 5419-1:2015, tornando-o funcional, ou apresentar relatório técnico especializado que justifique sua ausência.

**Foto 1** - Antena do SPDA.

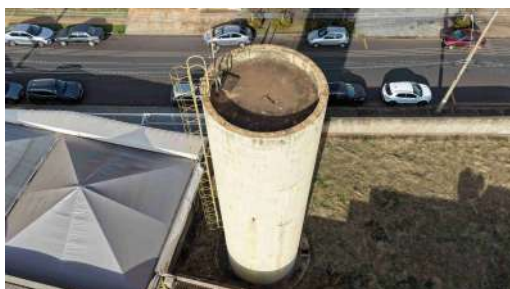
Não foi possível evidenciar tubo extravasor no reservatório. Adequar extravasor de acordo com item 5.10 da NBR 12217/1994. Caso o extravasor seja interno à estrutura, apresentar evidência.

**Foto 1** - Não foi evidenciado tubo extravasor na estrutura.

**Foto 2** - Não foi evidenciado tubo extravasor na estrutura.

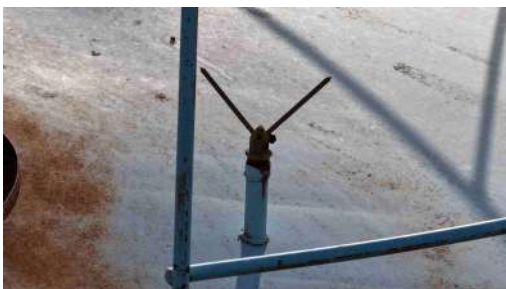
As imagens do drone evidenciam haste de captura instalada no topo do reservatório, afixada diretamente na estrutura, mas pelas imagens não é possível avaliar se existe aterramento.

**Foto 1** - Extremidade de captura instalada no topo do reservatório.

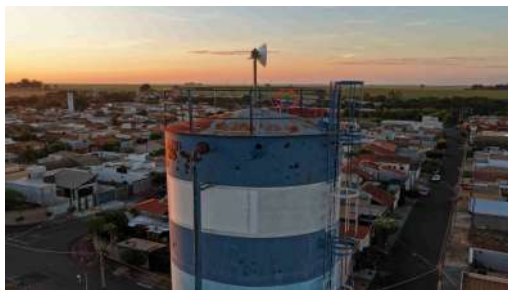
Foi identificado captor do SPDA no topo do reservatório, fixado junto à abertura de ventilação. Não é possível avaliar, apenas com as imagens de drone, o aterramento do sistema.

**Foto 1** - Captor do SPDA (em destaque).

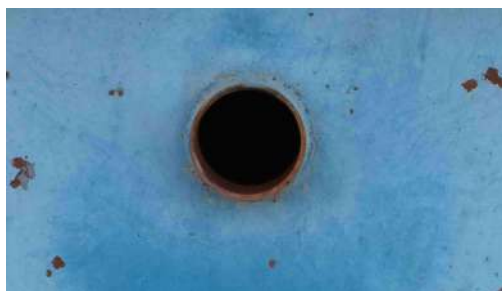
Não foi identificada tela de proteção na abertura de ventilação localizada no topo do reservatório e na saída do extravasor, localizada no alto do costado.

**Foto 2** - Extravasor sem tela de proteção.
