## Relatório de Fiscalização

### RELATÓRIO DE FISCALIZAÇÃO TÉCNICA DOS SISTEMAS DE ÁGUA E ESGOTO DO MUNICÍPIO DE ITAPIRA

**PRESTADOR: SERVIÇO AUTÔNOMO DE ÁGUA E ESGOTO DE ITAPIRA - SAAE ITAPIRA**

Americana, junho de 2026

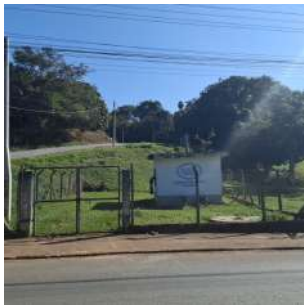
**Foto 1** - Vista externa da EEE Macumbe

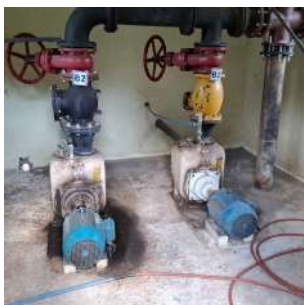
**Foto 5** - Conjuntos motobombas

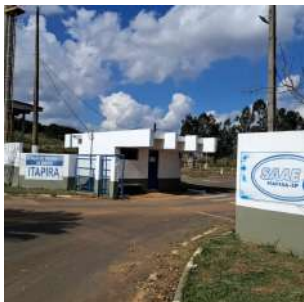
**Foto 1** - Fachada da ETE

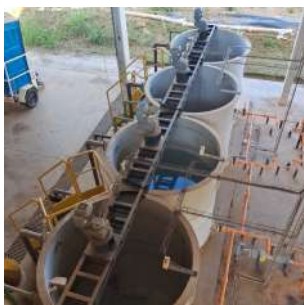
**Foto 7** - Tanques de polímeros

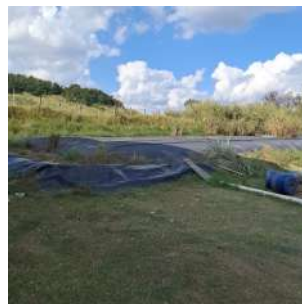
**Foto 4** - Bags de secagem de lodo

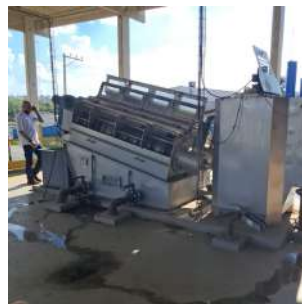
**Foto 6** - Prensa de lodo

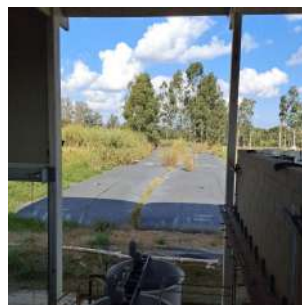
**Foto 8** - Bags de secagem

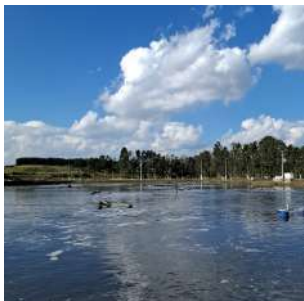
**Foto 11** - Vista da lagoa de aeração

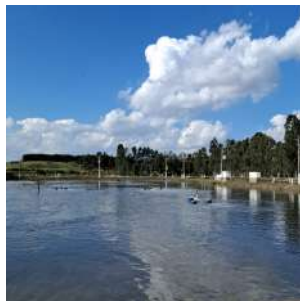
**Foto 12** - Vista da lagoa de aeração

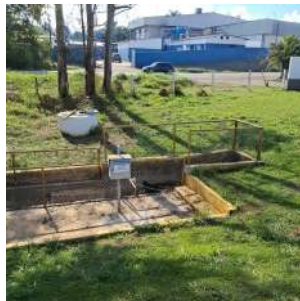
**Foto 16** - Canal de efluente tratado

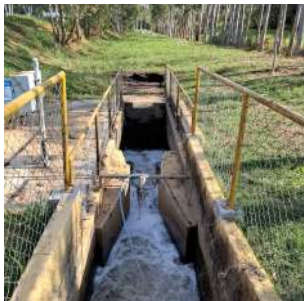
**Foto 17** - Medição na saída

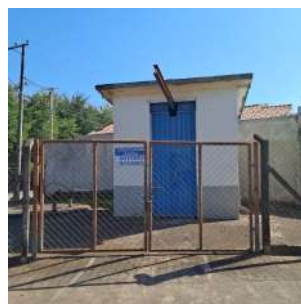
**Foto 2** - Portão de acesso da EEE Antônio Rosário

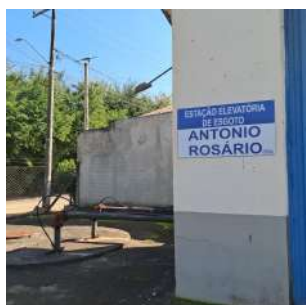
**Foto 3** - Placa de identificação

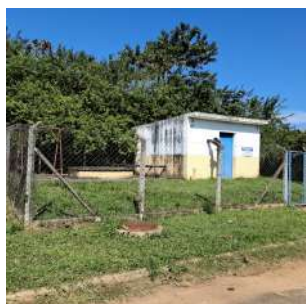
Foto 1 - Vista externa da EEE Jardim Esmeralda

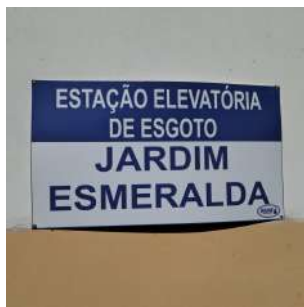
**Foto 5** - Placa de identificação

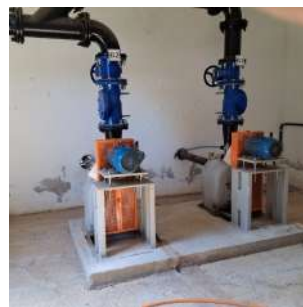
**Foto 6** - Conjuntos motobombas

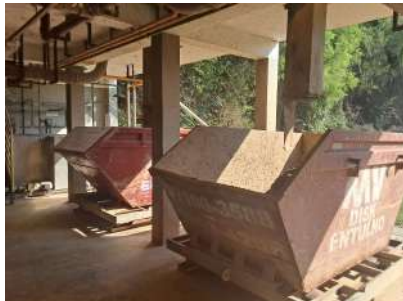
**Foto 15** - Caçambas de lodo

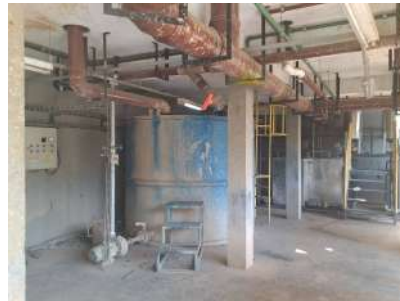
**Foto 16** - Tanque de polímeros

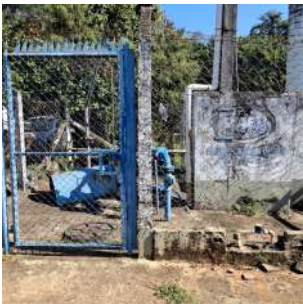
Foto 1 - Vista externa da EEE Milico

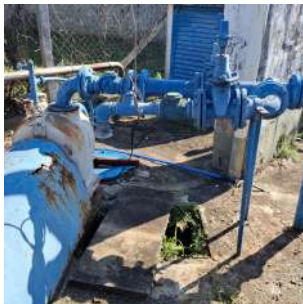
Foto 2 - Barrilete

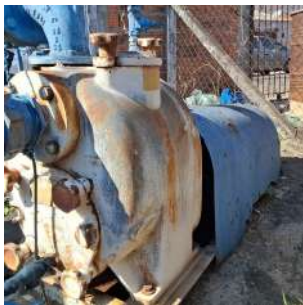
Foto 4 - Conjunto motobomba

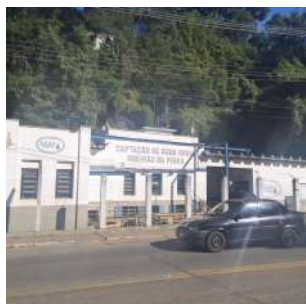
**Foto 1** - Vista externa da captação Ribeirão da Penha

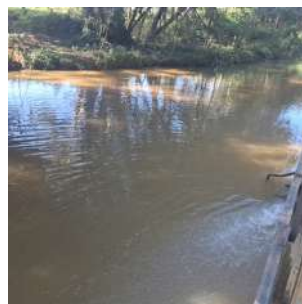
**Foto 2** - Ribeirão da Penha

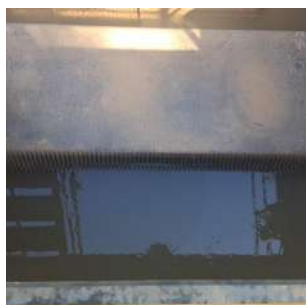
**Foto 4** - Gradeamento

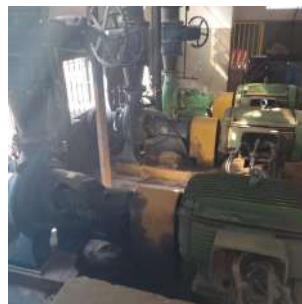
**Foto 7** - Conjuntos motobombas

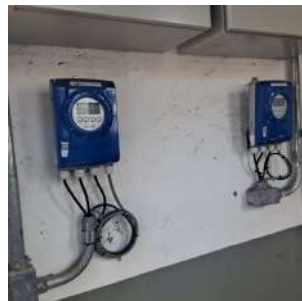
**Foto 11** - Display dos medidores de vazão
