## Relatório de Fiscalização

### RELATÓRIO DE FISCALIZAÇÃO TÉCNICA DOS SISTEMAS DE ÁGUA E ESGOTO DO MUNICÍPIO DE RIBEIRÃO PRETO

PRESTADOR: SECRETARIA DE ÁGUA E ESGOTO DE RIBEIRÃO PRETO - SAERP

Americana, julho de 2026

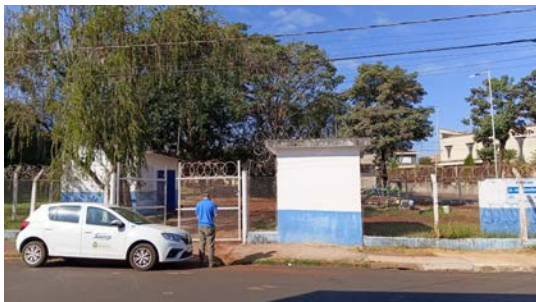
**Foto 1** - Vista geral da unidade, a partir do passeio público.

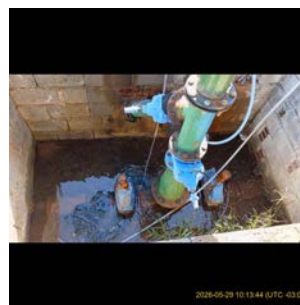
**Foto 8** - A EEA pressuriza três linhas de rede.

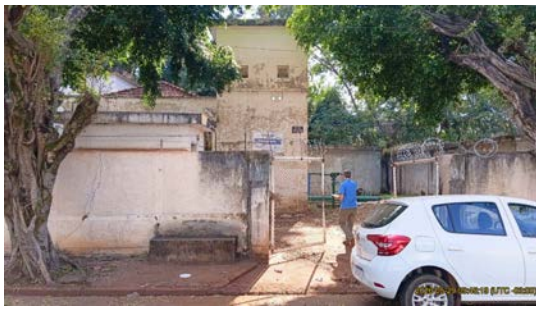
**Foto 1** - Vista da unidade a partir do passeio público.

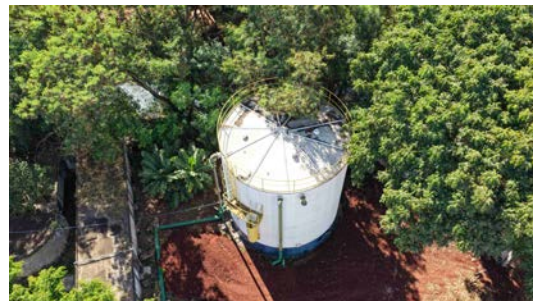
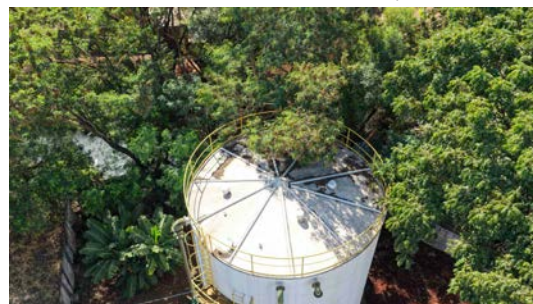
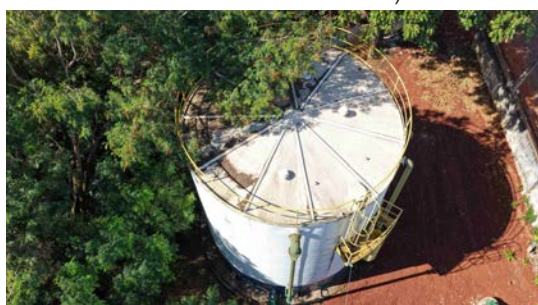
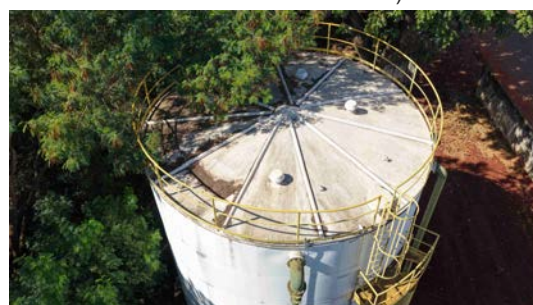
**Foto 11** - Vista superior do reservatório (imagem de drone de 08/06/2026).

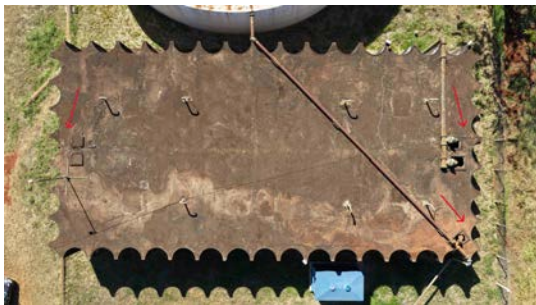
**[RES6.4] Existência de locais sem guarda-corpos ou escadas ou em situação inadequada**

**Foto 1** - Locais sem guarda-corpo indicados por setas.

Instalar guarda-corpo na proximidade da tampa de inspeção e aberturas de alimentação.

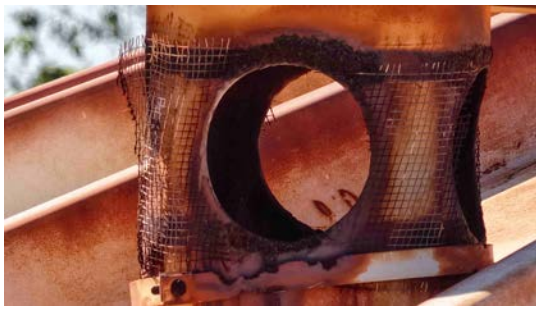
**Foto 15** - Tubulação de ventilação sem tela  
(imagem de drone de 08/06/2026).

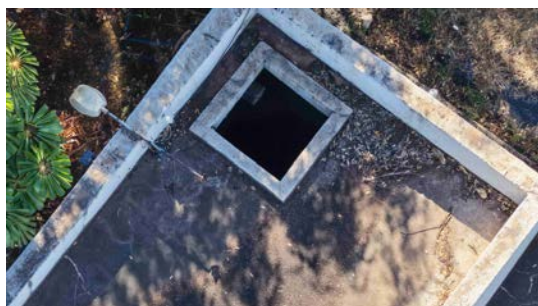
Foto 1 - Tampa 1 aberta.

A tampa de inspeção do reservatório deve estar fechada, ser inteira e seguir as orientações do item "5.13 Inspeção" da NBR 12217.

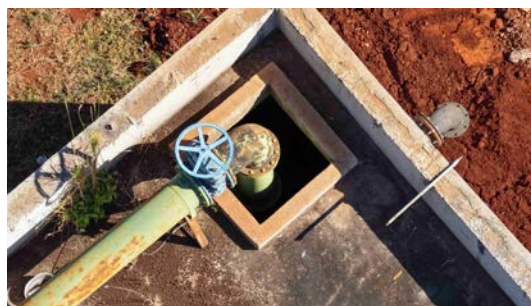
Foto 2 - Tampa 2 aberta.

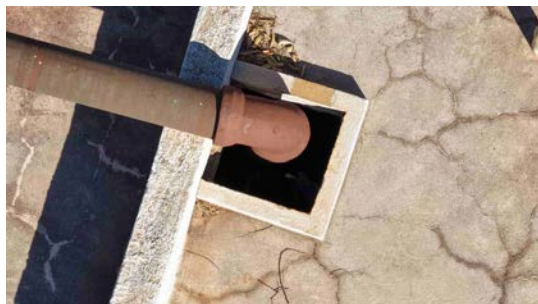
Foto 3 - Tampa 3 aberta.

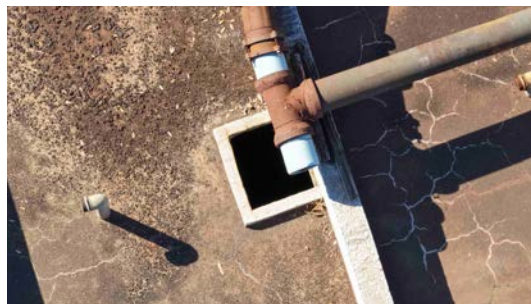
Foto 4 - Tampa 4 aberta.

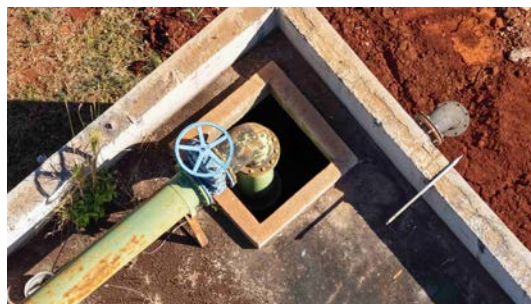
Foto 2 - Sujeira acumulada no topo do reservatório.

Realizar a limpeza do topo do reservatório.

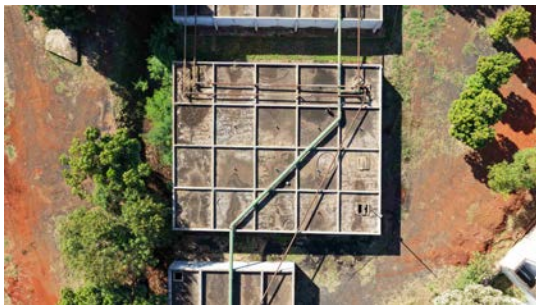
**Foto 1** - Topo do reservatório sem guarda-corpo.

Instalar guarda-corpo na proximidade da tampa de inspeção e aberturas de alimentação.

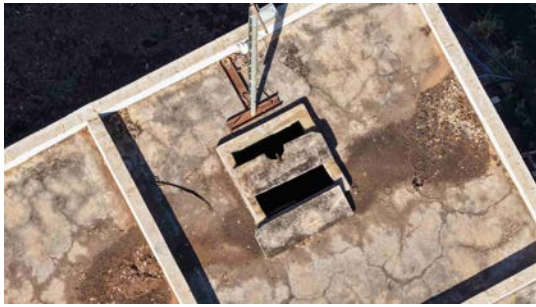
**Foto 1** - Tampa 1 aberta e bipartida.

A tampa de inspeção do reservatório deve estar fechada, ser inteira e seguir as

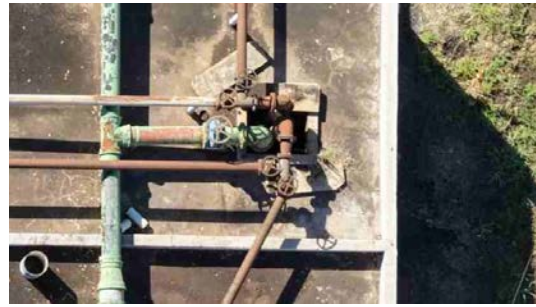
**Foto 2** - Tampa 2 aberta e bipartida.

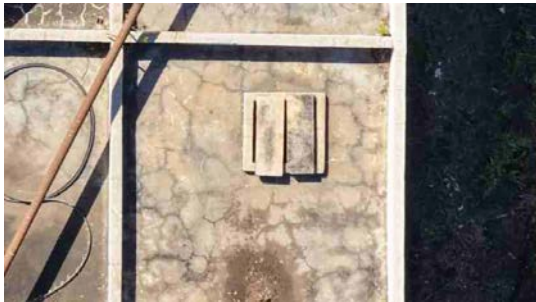
**Foto 3** - Tampa 3 aberta e bipartida.

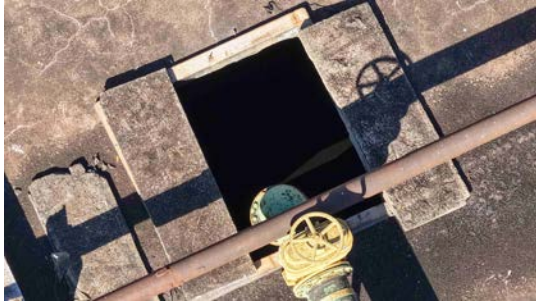
**Foto 1** - Tampa 1 aberta e bipartida.

A tampa de inspeção do reservatório deve estar fechada, ser inteiriça e seguir as orientações do item "5.13 Inspeção" da NBR 12217.

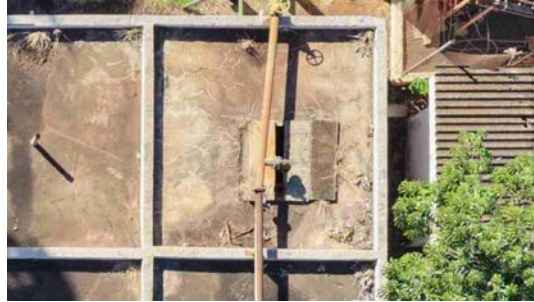
**Foto 2** - Tampa 2 aberta e bipartida.

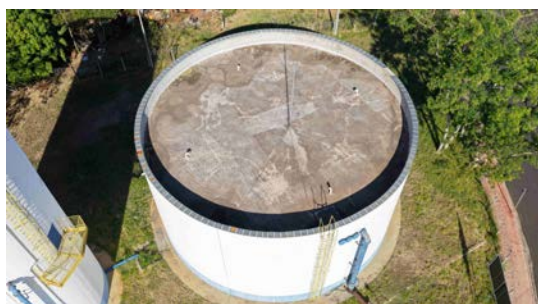
**Foto 1** - O guarda-corpo do topo do reservatório deve ter no mínimo 1,10 metros de altura.

A altura mínima de um guarda-corpo ou parapeito deve ser de 1,10 m, medida a partir do piso acabado até a parte superior do corrimão e seguir as orientações da NBR 14718. Garantir a altura mínima do guarda-corpo.

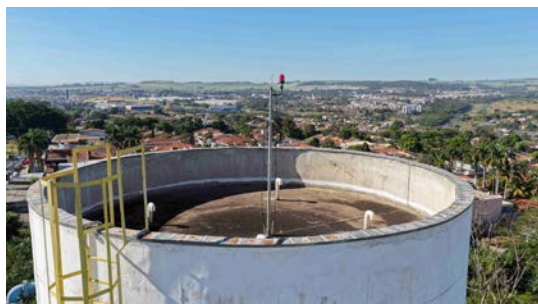
**Foto 1** - O guarda-corpo do topo do reservatório deve ter no mínimo 1,10 metros de altura.

A altura mínima de um guarda-corpo ou parapeito deve ser de 1,10 m, medida a partir do piso acabado até a parte superior do corrimão e seguir as orientações da NBR 14718. Garantir a altura mínima do guarda-corpo.

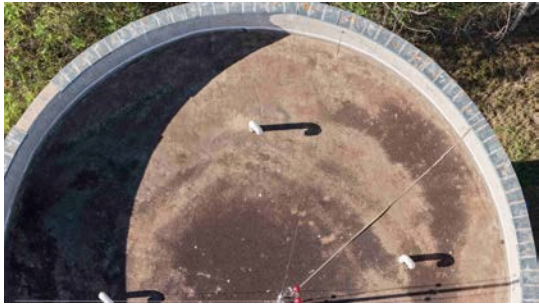
Foto 1 - Ausência de calha em todo o entorno do reservatório.

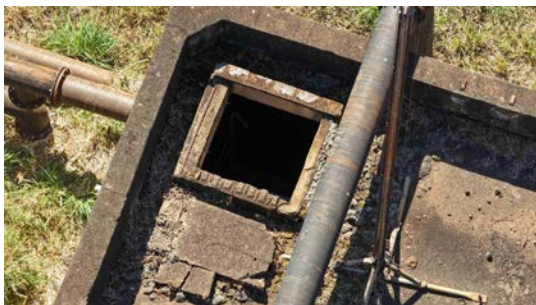
**Foto 1** - Tampa 1 aberta.

A tampa de inspeção do reservatório deve estar fechada, ser inteira e seguir as orientações do item "5.13 Inspeção" da NBR 12217.

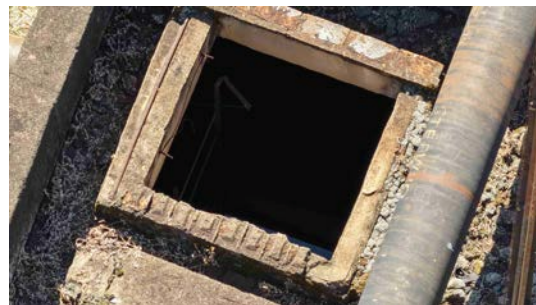
**Foto 2** - Tampa 1 aberta.

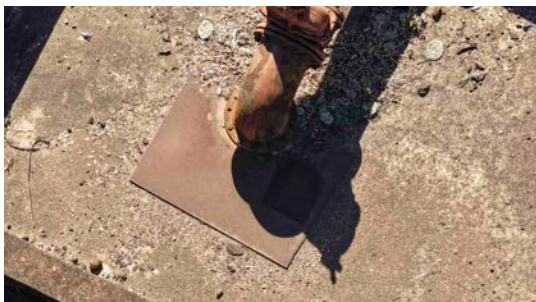
**Foto 3** - Tampa 2. As bordas da abertura de inspeção devem estar pelo menos 0,10 m acima da superfície da cobertura.
