## Relatório de Fiscalização

### RELATÓRIO DE FISCALIZAÇÃO TÉCNICA DOS SISTEMAS DE ÁGUA E ESGOTO DO MUNICÍPIO DE JAGUARIÚNA

PRESTADOR: SERVIÇO AUTÔNOMO DE ÁGUA E ESGOTO DE JAGUARIÚNA (SAAEJA)

Americana, Julho de 2026

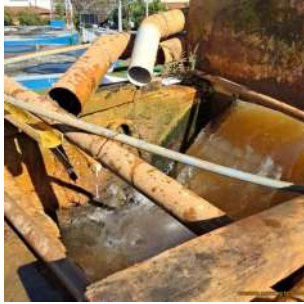
**Foto 1** - Ponto de entrada da água bruta.

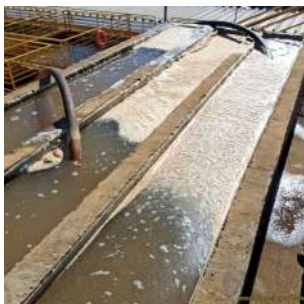
**Foto 7** - Canaletas onde se inicia o processo de formação de flocos, com elevado nível de água.

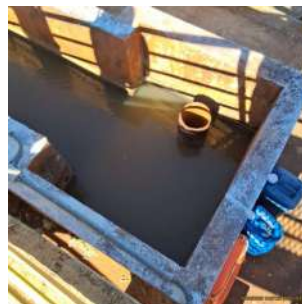
**Foto 8** - Ponto de entrada no modulo 4.

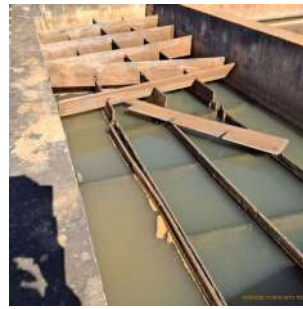
**Foto 10** - Floculador (módulo 4).

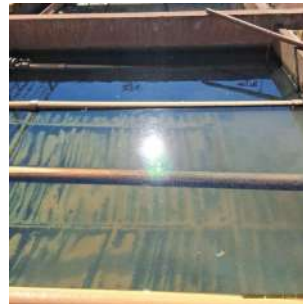
**Foto 13** - Decantador (módulo 4).

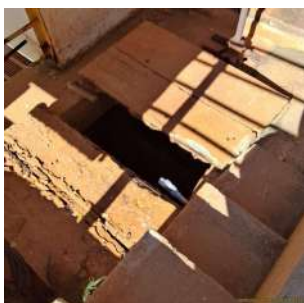
**Foto 15** - Ponto de cloração (módulo 4).

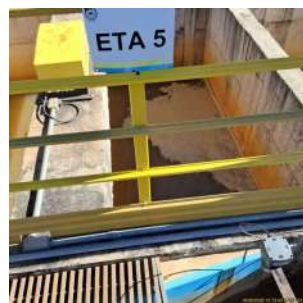
**Foto 16** - Módulo 5 (placa de identificação).

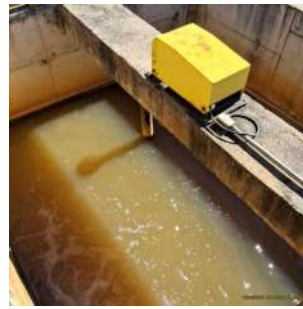
**Foto 18** - Floculador (módulo 5).

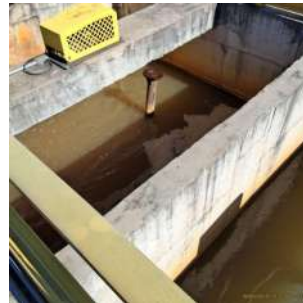
**Foto 19** - Floculador (módulo 5).

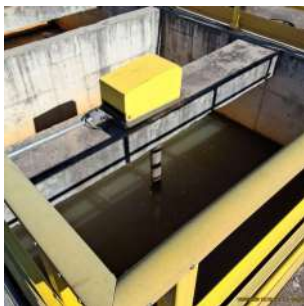
**Foto 20** - Floculador (módulo 5).

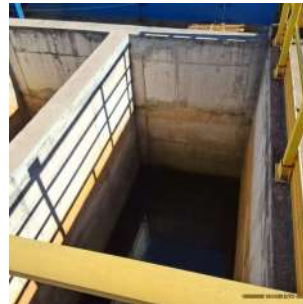
**Foto 23** - Filtro (módulo 5).

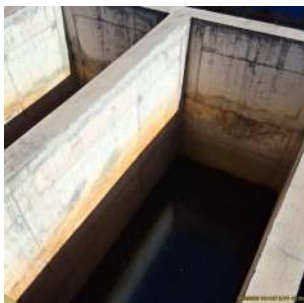
**Foto 24** - Filtro (módulo 5).

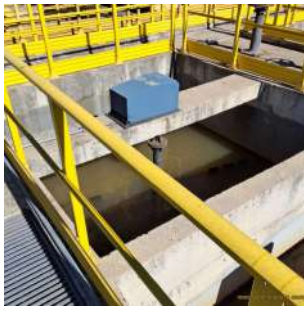
**Foto 26** - Floculador (módulo 6).

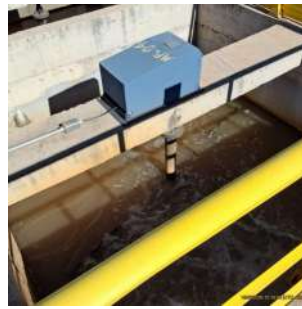
**Foto 27** - Floculador (módulo 6).

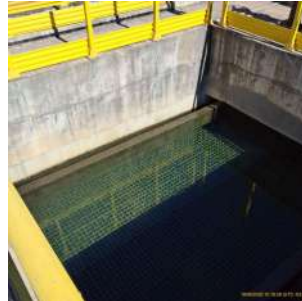
**Foto 29** - Decantador (módulo 6).

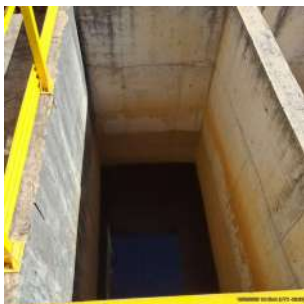
**Foto 30** - Filtro (módulo 6).

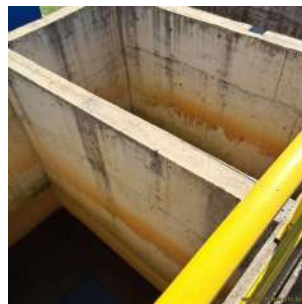
**Foto 31** - Filtro (módulo 6).

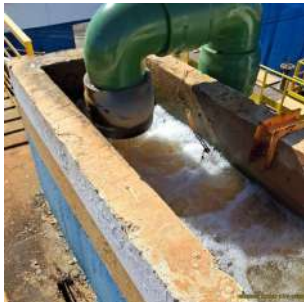
**Foto 32** - Ponto de entrada no módulo 3.

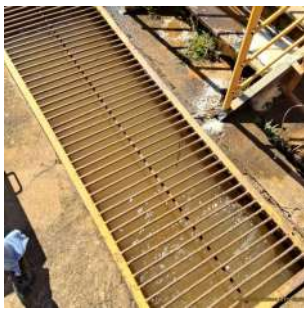
**Foto 36** - Floculador (módulo 3).

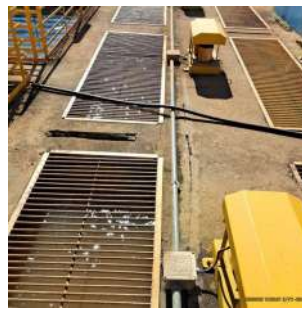
**Foto 37** - Floculador (módulo 3).

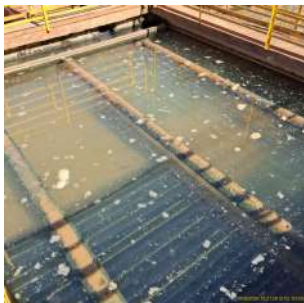
**Foto 38** - Decantador (módulo 3).

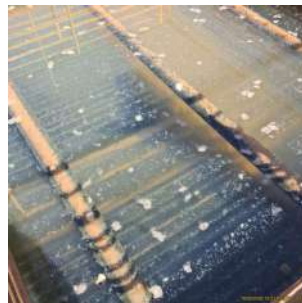
**Foto 39** - Decantador (módulo 3).

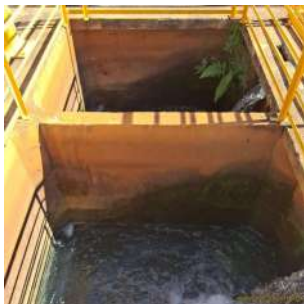
**Foto 42** - Filtro (módulo 3).

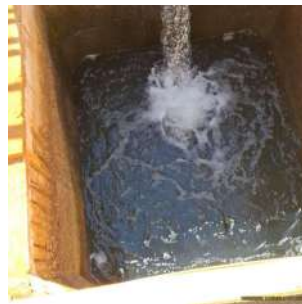
**Foto 43** - Filtro (módulo 3).

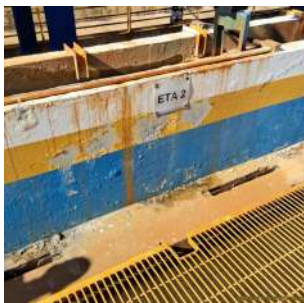
**Foto 44** - Módulo 2 (placa de identificação).

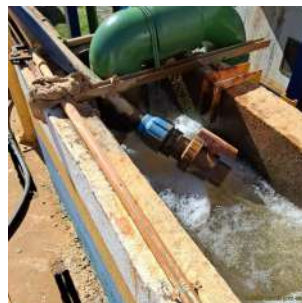
**Foto 45** - Ponto de entrada no módulo 2.

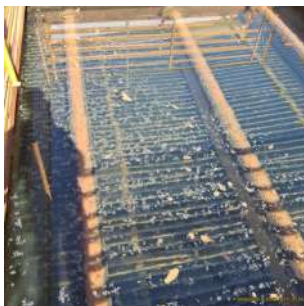
**Foto 49** - Decantador (módulo 2).

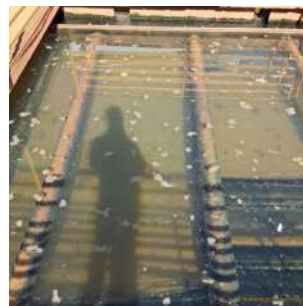
**Foto 50** - Decantador (módulo 2).

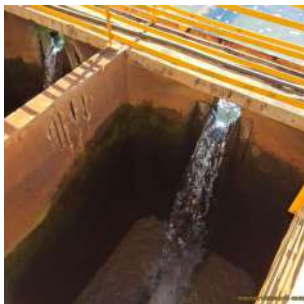
**Foto 51** - Filtro (módulo 2).

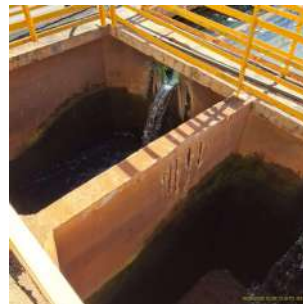
**Foto 52** - Filtro (módulo 2).

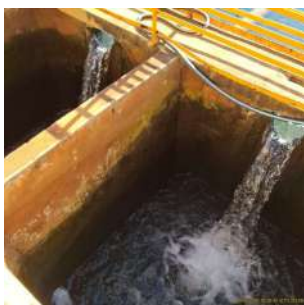
**Foto 53** - Filtro (módulo 2).

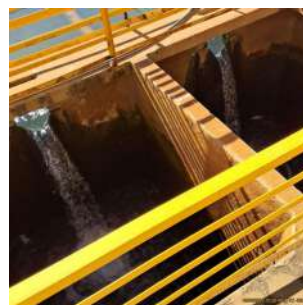
**Foto 54** - Filtro (módulo 2).

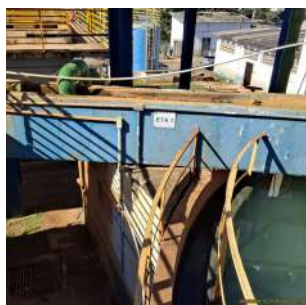
**Foto 55** - Módulo 1 (placa de identificação).

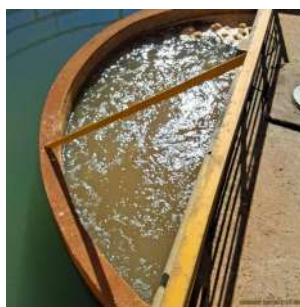
**Foto 58** - Floculador (módulo 1).

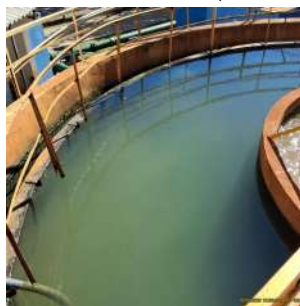
**Foto 59** - Decantador (módulo 1).

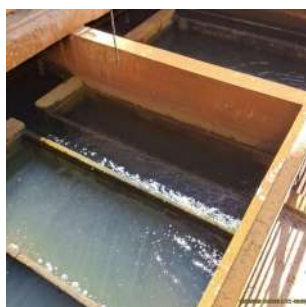
**Foto 60** - Filtro (módulo 1).

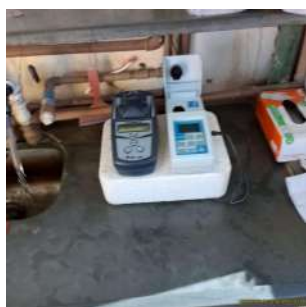
**Foto 62** - Espectrofotômetros utilizados para as análises de cloro e flúor.

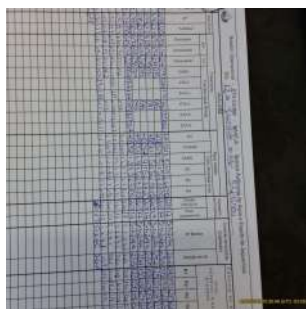
**Foto 64** - Planilha de registro das análises de água de cada módulo, elaborada a partir das amostras coletadas nas torneiras apresentadas anteriormente.

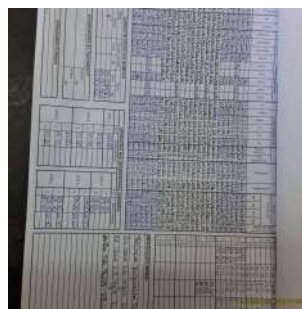
**Foto 65** - Planilha de registro das análises físico-químicas da água dos reservatórios.

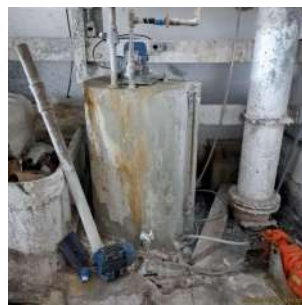
**Foto 66** - Tanque de armazenamento de produto químico (PAC) e bomba dosadora.

Deve-se providenciar a instalação de diques de contenção ao redor dos tanques de armazenamento de produtos químicos, de forma a conter eventuais vazamentos. Especificamente em relação ao tanque de PAC, deve-se promover a limpeza da área ao seu redor. Adicionalmente, todos os tanques de armazenamento de produtos químicos devem ser devidamente identificados, em

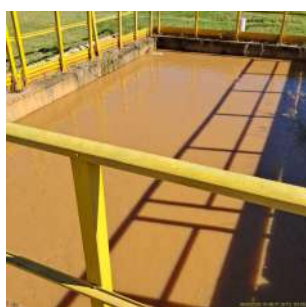
**Foto 69** - Lagoa de decantação do lodo gerado na ETA.

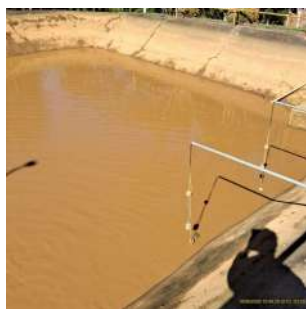
**Foto 71** - Sensores de boia utilizados para o controle do volume armazenado.

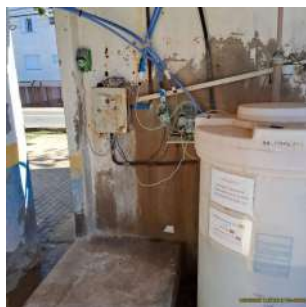
**Foto 73** - Bomba dosadora.

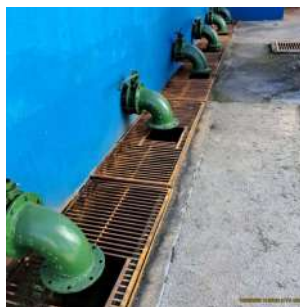
**Foto 74** - Pontos de descarga.

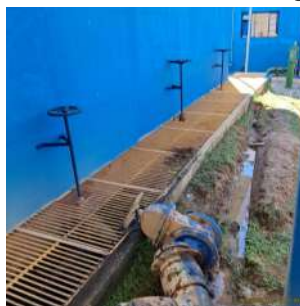
**Foto 76** - Registros para controle e direcionamento do fluxo de água.

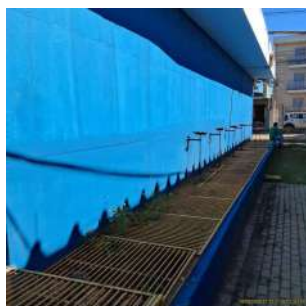
**Foto 77** - Registros para controle e direcionamento do fluxo de água.

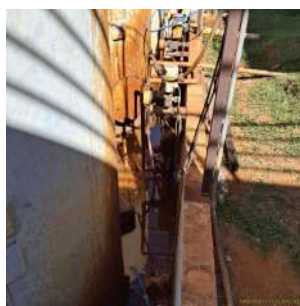
**Foto 80** - Bombas dosadoras de produto químico.

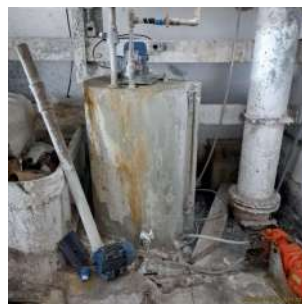
**Foto 2** - Tanque de armazenamento de PAC, com acúmulo de materiais em seu entorno, sem dique de contenção e sem a devida identificação do produto químico.

conformidade com as normas técnicas e de segurança aplicáveis.

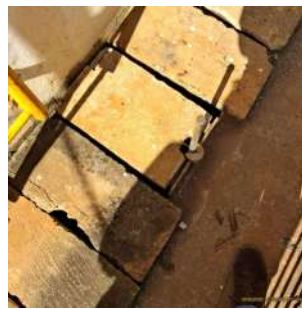
**Foto 2** - Estruturas utilizadas para cobrir aberturas no piso do módulo, com aparente fragilidade estrutural, representando risco de acidentes.

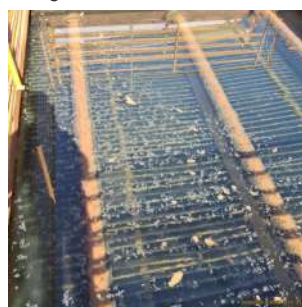
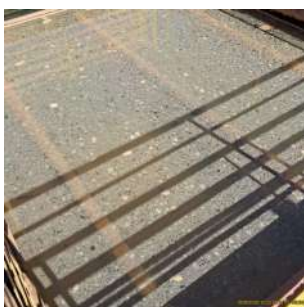
**Foto 5** - Elevada quantidade de flocos em suspensão e tubulação coletora da água decantada parcialmente submersa nos módulos 2 e 3.

**Foto 6** - Elevada quantidade de flocos em suspensão e tubulação coletora da água decantada parcialmente submersa nos módulos 2 e 3.

**Foto 7** - Elevada quantidade de flocos em suspensão e tubulação coletora da água decantada parcialmente submersa nos módulos 2 e 3.

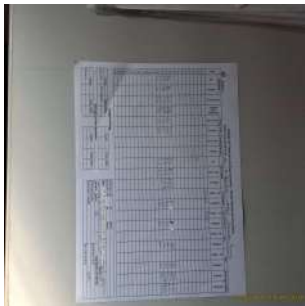
**Foto 2** - Planilha de controle das análises. As análises são realizadas a cada uma hora. Durante a fiscalização, foi informado que, em razão de um problema operacional (descrita na planilha), as coletas previstas para o início do expediente não haviam sido realizadas, impossibilitando a execução das respectivas análises.

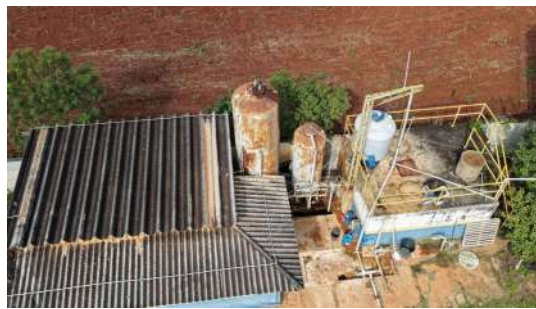
**Foto 13** - Vista superior da ETA Ana Helena.

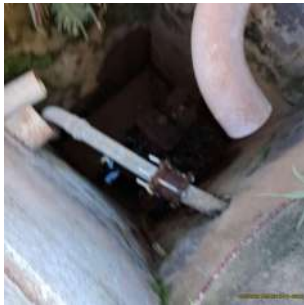
Foto 1 - Tubo extravasor.

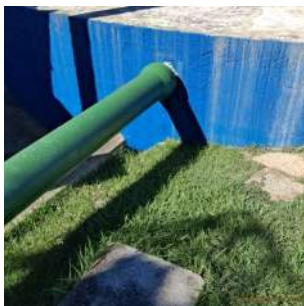
**Foto 1** - Ponto de abastecimento.

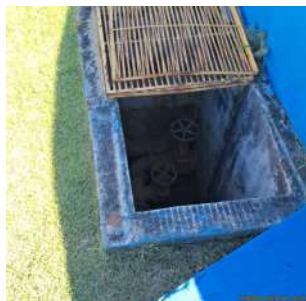
**Foto 3** - Registro de gaveta para controle do fluxo de água.

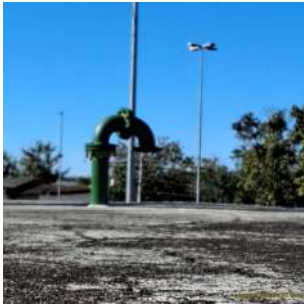
Foto 2 - Tubulação de ventilação.

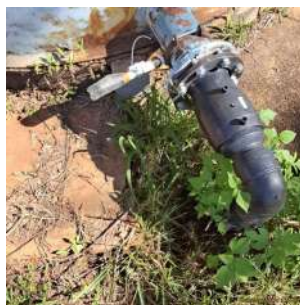
**Foto 6** - Sistema de telemetria.

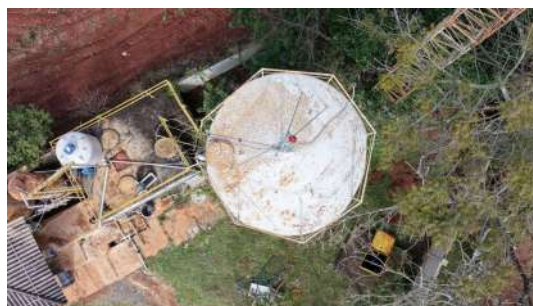
**Foto 7** - Vista superior do reservatório.

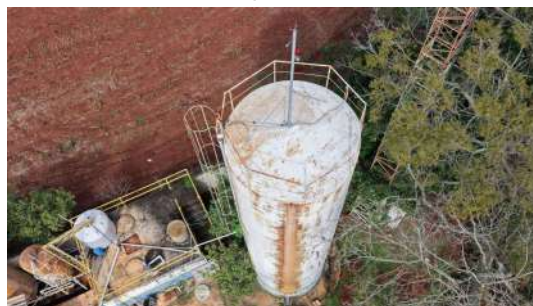
**Foto 9** - Escada de acesso ao topo do reservatório e parte superior, ambas dotadas de guarda-corpo.

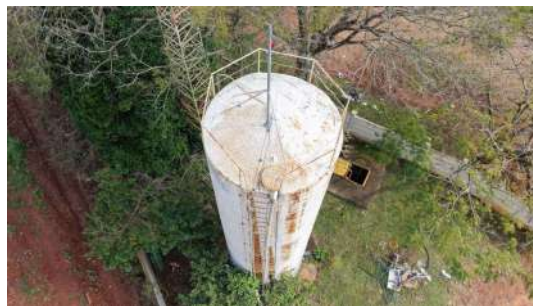
**Foto 11** - Para-raios.

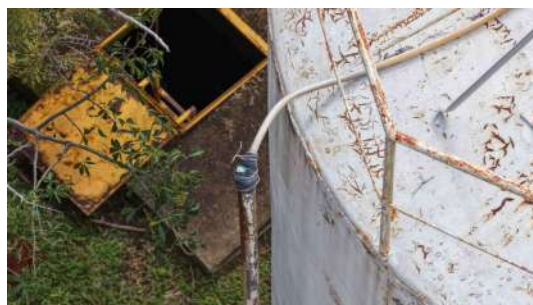
**Foto 2** - Adaptação utilizada para fixação de mangueira, com possibilidade de rompimento.

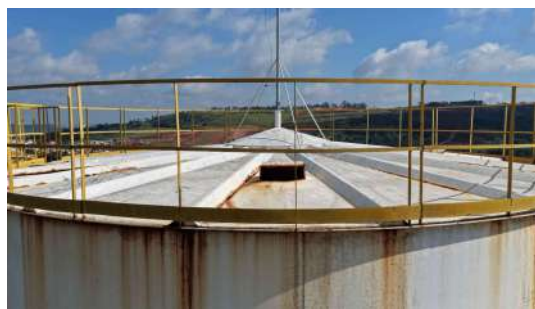
**Foto 11** - Topo do reservatório, com destaque para o guarda-corpo.

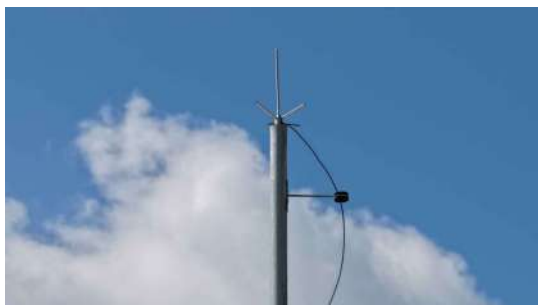
**Foto 12** - Para-raios.

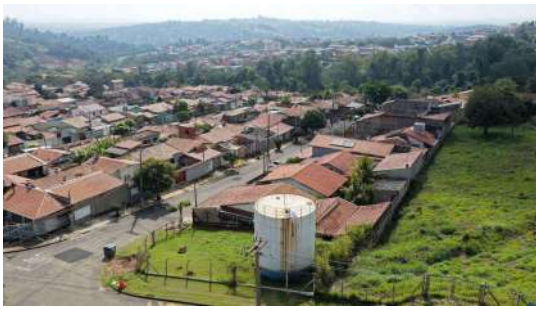
**Foto 1** - Vista do entorno do reservatório, destacando sua localização no município.

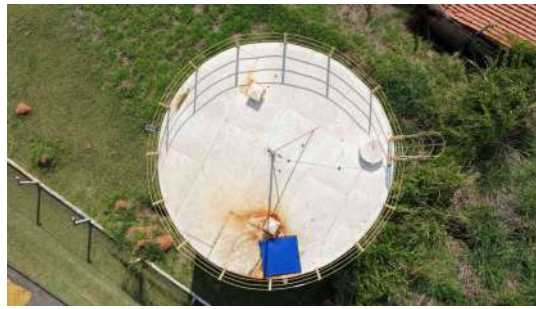
**Foto 2** - Vista superior do reservatório.

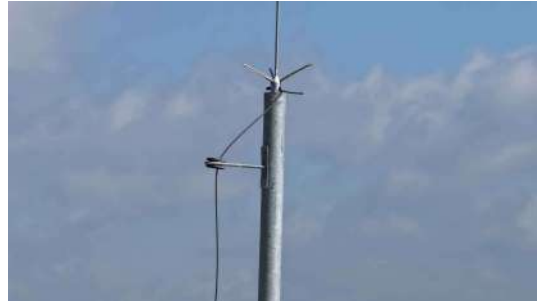
**Foto 13** - Para-raios.

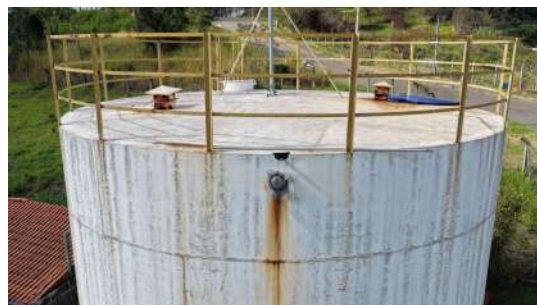
**Foto 17** - Tubo extravasor.

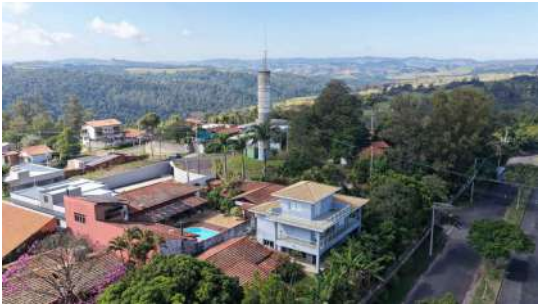
Foto 1 - Vista do entorno do reservatório, destacando sua localização no município.

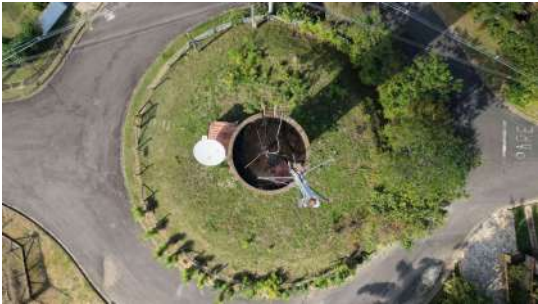
Foto 2 - Vista superior do reservatório.

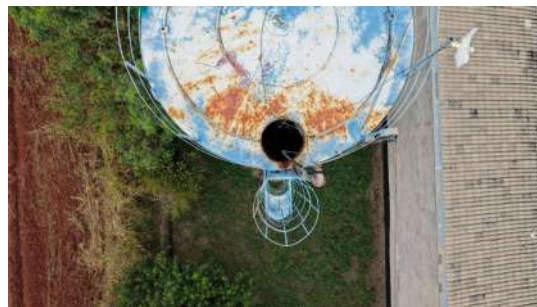
O reservatório possui duas aberturas de inspeção, sendo que apenas uma está devidamente tampada. A outra encontra-se sem tampa, permitindo a entrada de agentes contaminantes no reservatório de água tratada. Deverá ser providenciada a instalação de tampa de inspeção adequada, de modo a preservar a qualidade da água armazenada.

**Foto 2** - Abertura de inspeção sem tampa.

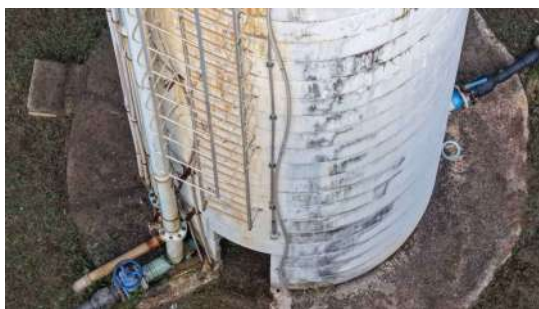
**Foto 14** - Base do reseratório.

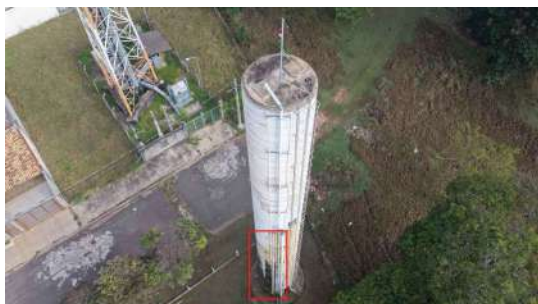
Considerando que a fiscalização foi realizada exclusivamente por meio de drone, sem inspeção presencial, observou-se, em uma das imagens, um trecho com aparente umidade na parede do reservatório. Recomenda-se que o prestador verifique a existência de eventual vazamento na estrutura

**Foto 1** - Região com aparente umidade  
(destacada pelo retângulo vermelho).

e, caso constatado,  
providencie os reparos  
necessários.

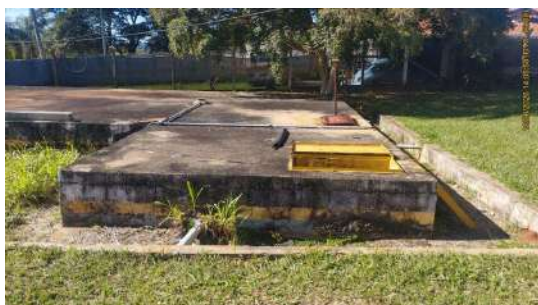
**Foto 1** - Vista geral da edificação que abriga a elevatória.
