### RELATÓRIO DE FISCALIZAÇÃO TÉCNICA DOS SISTEMAS DE ÁGUA E ESGOTO DO MUNICÍPIO DE SÃO CARLOS

PRESTADOR: SERVIÇO AUTÔNOMO DE ÁGUA E ESGOTO DE SÃO CARLOS - SAAE

Verificação de Não Conformidades

Americana, julho de 2026

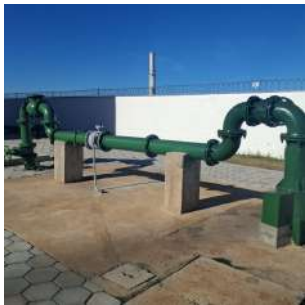
Foto 1 - Cavalete do poço Cedrinho

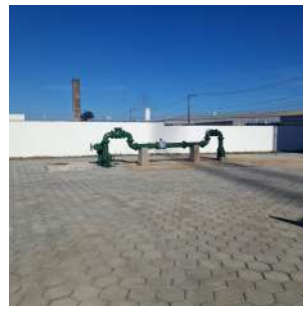
**Foto 6** - Vista da área do poço Cedrinho

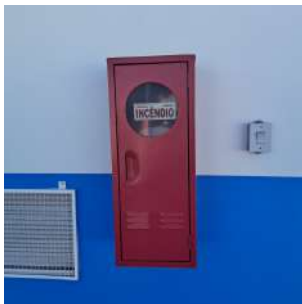
**Foto 9** - Extintor de incêndio

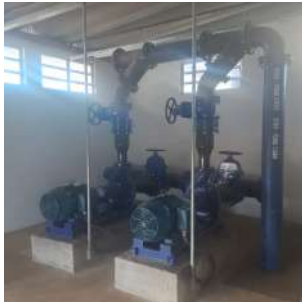
**Foto 3** - Vista interna da casa de bombas do centro de reservação Cedrinho

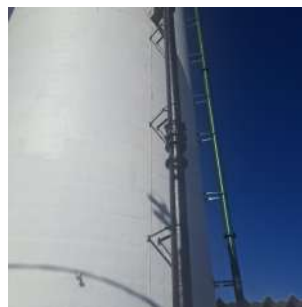
**Foto 5** - Tubulação de saída para distribuição

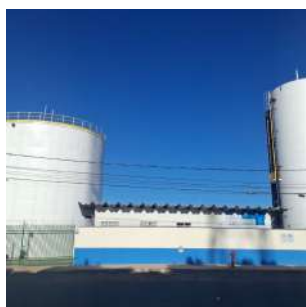
**Foto 1** - Vista externa do centro de produção, reservação e distribuição Cedrinho

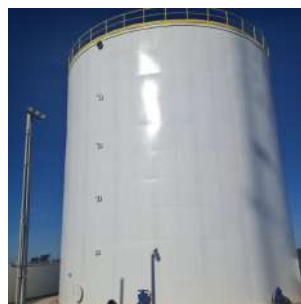
**Foto 4** - Reservatório Cedrinho apoiado

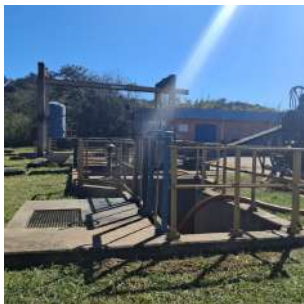
**Foto 1** - Vista da área da EEE3 Monjolinho

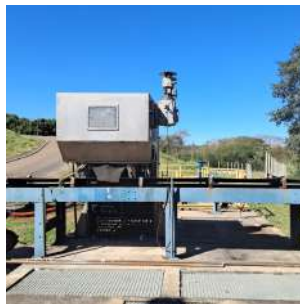
**Foto 2** - Gradeamento mecanizado

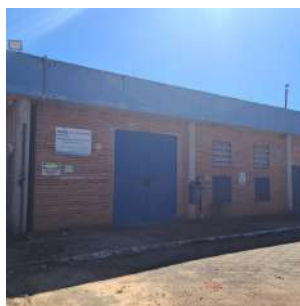
**Foto 4** - EEE3 Monjolinho

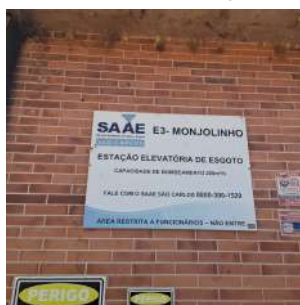
**Foto 5** - Placa de identificação da EEE3 Monjolinho

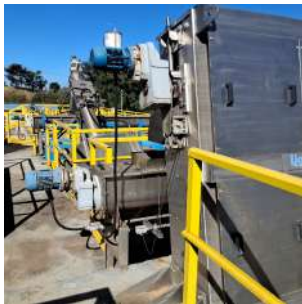
**Foto 1** - Tratamento preliminar (ampliação))

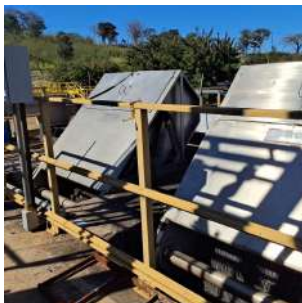
**Foto 3** - Gradeamento fino

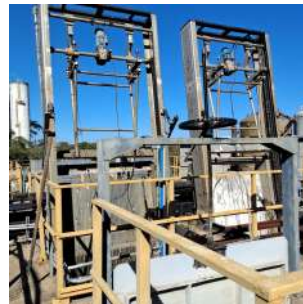
**Foto 2** - Gradeamento grosso mecanizado

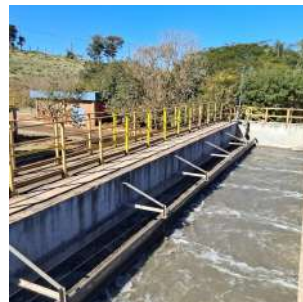
**Foto 6** - Desarenador

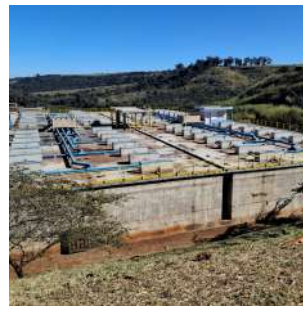
**Foto 8** - UASB (Ampliação)

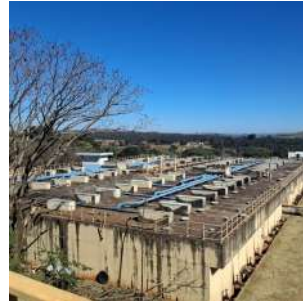
**Foto 9** - Vista superior dos UASBs

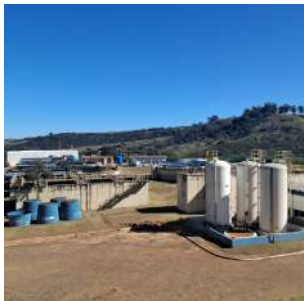
**Foto 12** - Flotadores

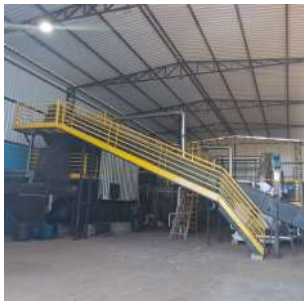
**Foto 22** - Secador de lodo

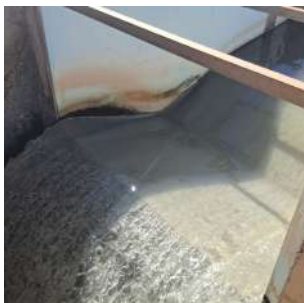
**Foto 24** - Saída de esgoto tratado

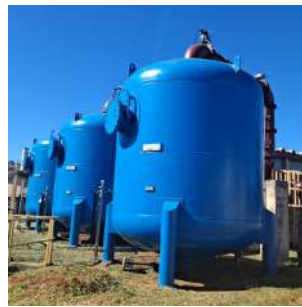
**Foto 17** - Câmaras de saturação

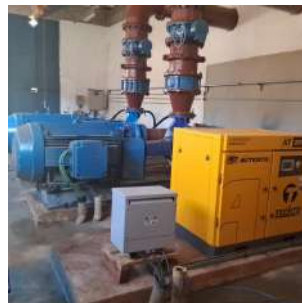
**Foto 19** - Compressor parafuso

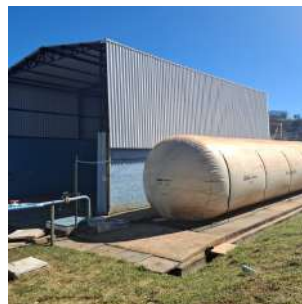
**Foto 21** - Gasômetro

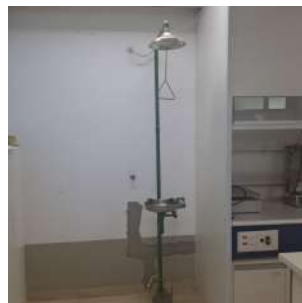
**Foto 25** - Chuveiro de emergência do laboratório

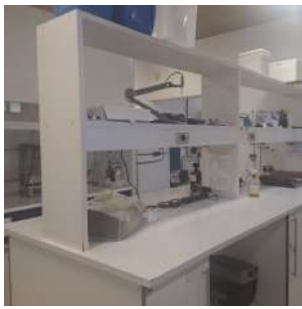
**Foto 26** - Laboratório de análises

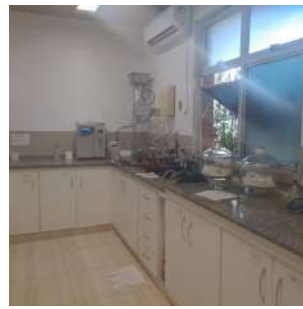
**Foto 27** - Bancada do laboratório de análises

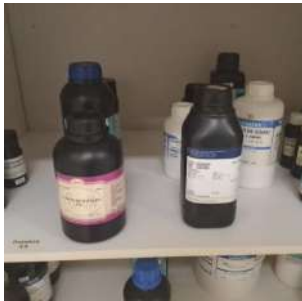
**Foto 28** - Amostragem de produtos químicos utilizados no laboratório dentro da validade

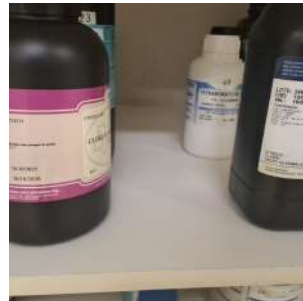
**Foto 29** - Amostragem de produtos químicos utilizados no laboratório dentro da validade

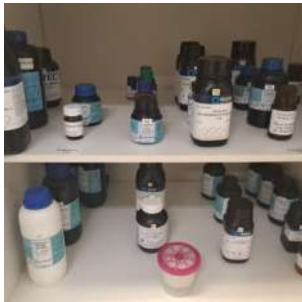
**Foto 30** - Amostragem de produtos químicos utilizados no laboratório dentro da validade
