## Relatório de Fiscalização

RELATÓRIO DE FISCALIZAÇÃO TÉCNICA DOS SISTEMAS DE ÁGUA DO MUNICÍPIO DE JUNDIAÍ

PRESTADOR: DAE S.A. – Água e Esgoto (DAE Jundiaí)

Verificação de Não Conformidades

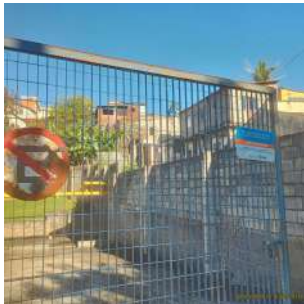
**Foto 1** - Vista externa da EEE e placa de identificação.

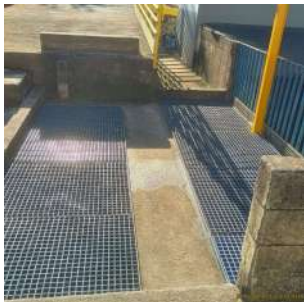
**Foto 3** - Duas linhas de entrada da EEE.

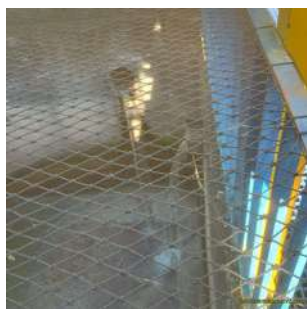
**Foto 7** - Duas chegadas de esgoto no tanque de acúmulo.

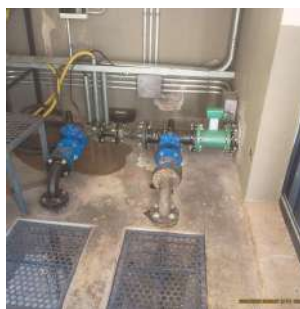
**Foto 8** - Barrilete de recalque e medidor de vazão da EEE.

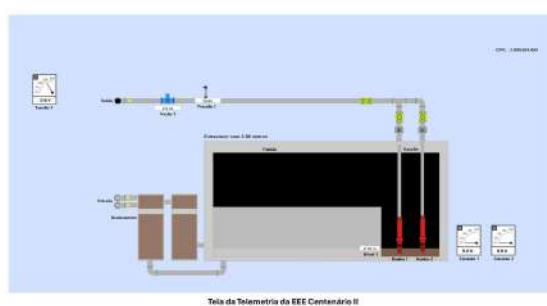
**Foto 12** - Tela do sistema de telemetria da EEE Centenário II.

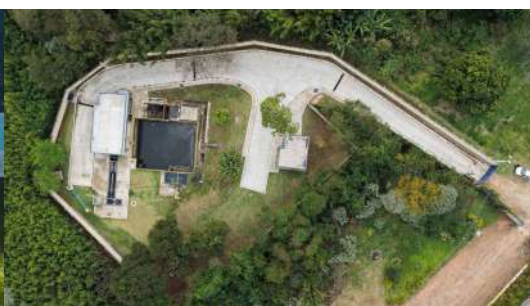
**Foto 2** - Vista aérea geral da área da EEE.

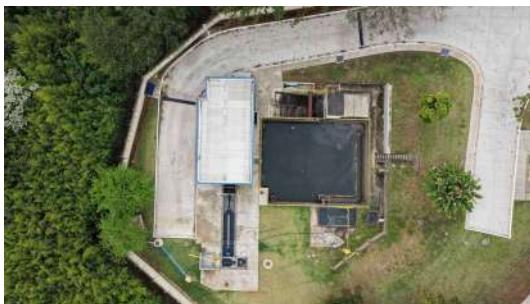
**Foto 3** - Vista aérea geral da área da EEE.

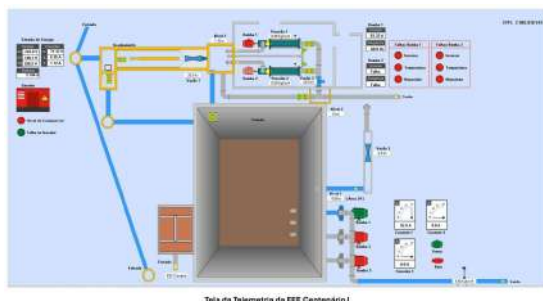
**Foto 4** - Tela do sistema de telemetria da EEE Centenário I, com detalhe para as duas casas de bomba.

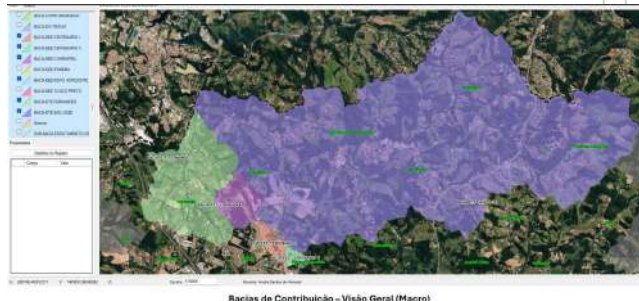
**Foto 5** - Bacias de contribuição das unidades fiscalizadas em 27/07/2026.

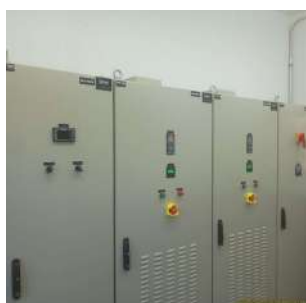
**Foto 12** - Painéis elétricos e de comando da nova casa de bombas.

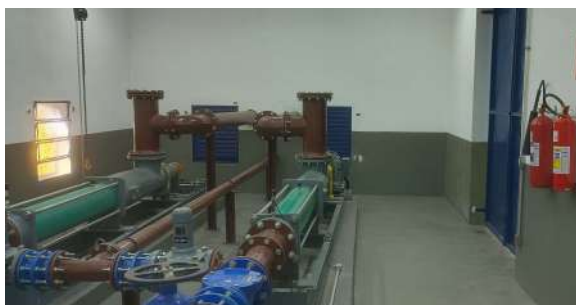
**Foto 14** - Conjuntos motobomba novos da EEE.

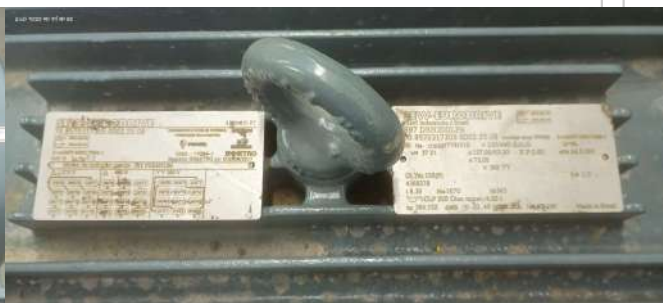
**Foto 17** - Placa de especificações técnicas do motor do conjunto 1.

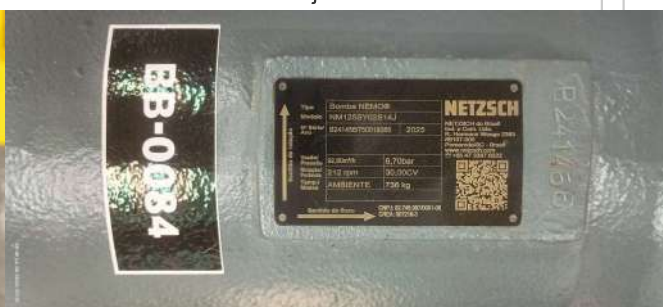
**Foto 19** - Placa de especificações técnicas da bomba do conjunto 1.

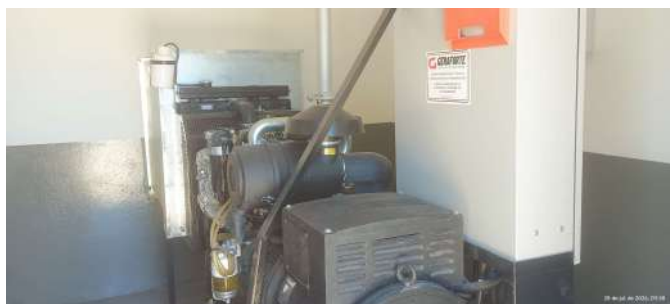
**Foto 35** - Segundo gerador da EEE.

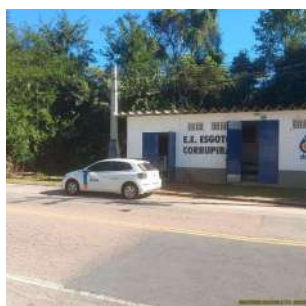
**Foto 1** - Vista externa da EEE Corrupira.

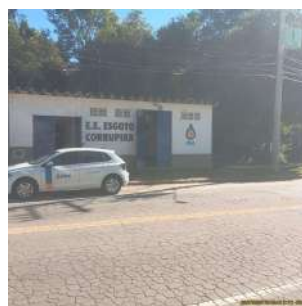
**Foto 2** - Vista externa da EEE Corrupira.

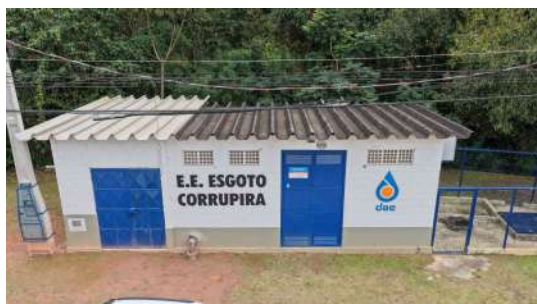
**Foto 3** - Vista externa da EEE Corrupira.

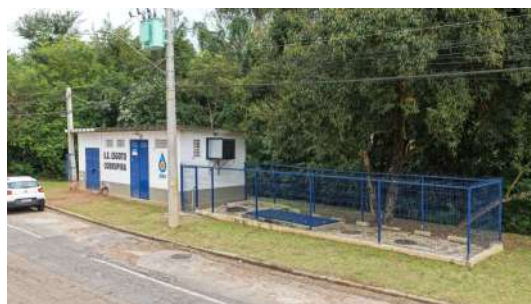
**Foto 4** - Vista externa da EEE Corrupira.

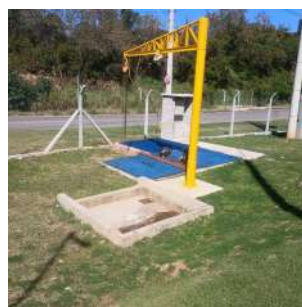
**Foto 2 - Vista da EEE.**

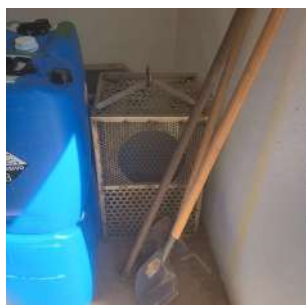
**Foto 3 - Cesto reserva utilizado na EEE.**

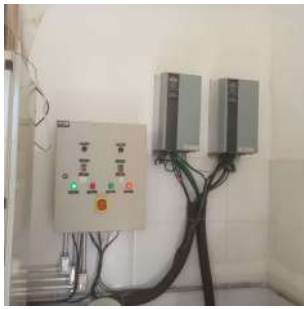
**Foto 5** - Painéis elétricos e de comando da EEE.

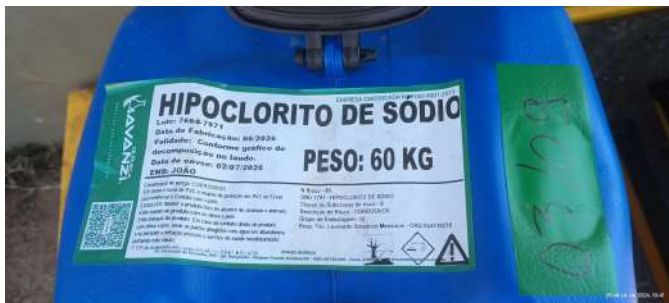
**Foto 23** - Identificação do produto químico.

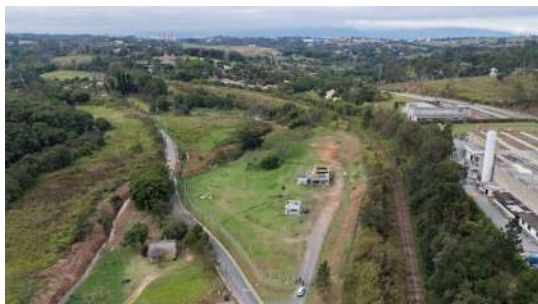
**Foto 4** - Vista aérea geral da ETE.

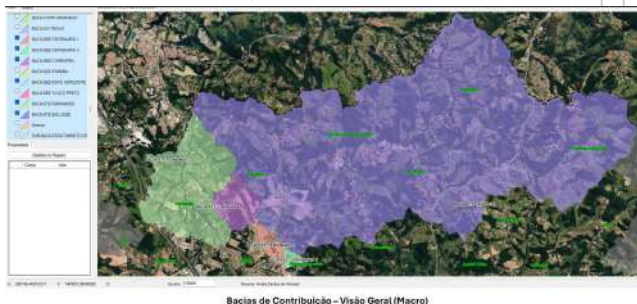
**Foto 5** - Bacias de contribuição das unidades fiscalizadas em 27/07/2026.

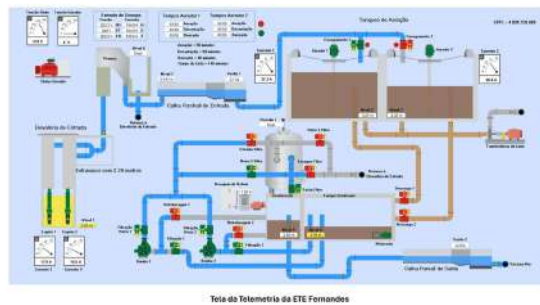
**Foto 7** - Tela do sistema de telemetria da ETE Fernandes.

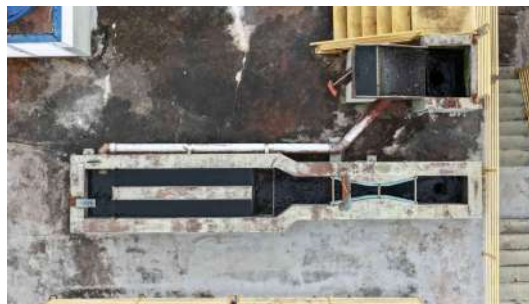
**Foto 14** - Vista aérea do tratamento preliminar.

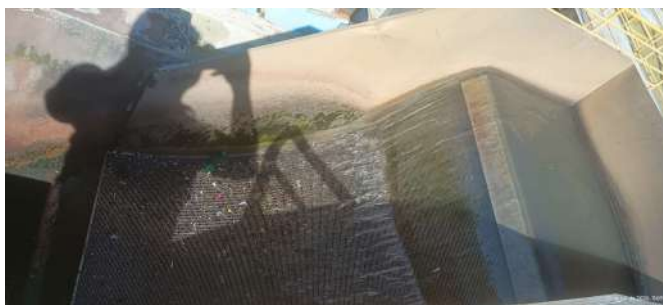
**Foto 16** - Gradeamento fino.

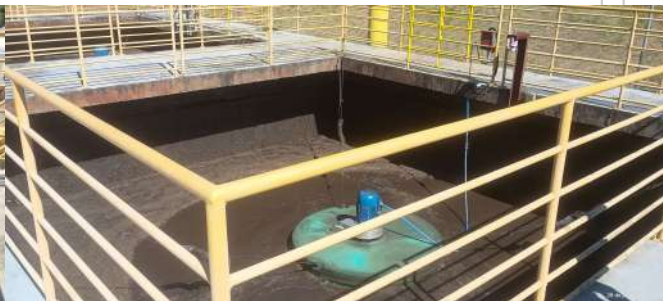
**Foto 18** - Um dos dois tanques de aeração.

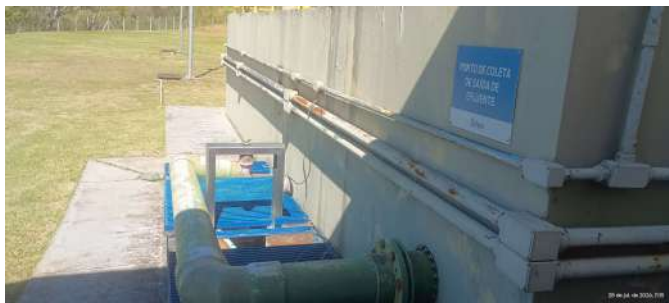
**Foto 23** - Saída do efluente, pós desinfecção.
