## Relatório de Fiscalização

### RELATÓRIO DE FISCALIZAÇÃO TÉCNICA DO SISTEMA DE ESGOTAMENTO SANITÁRIO DO MUNICÍPIO DE JUNDIAÍ

PRESTADOR: COMPANHIA SANEAMENTO DE JUNDIAÍ (CSJ)

Verificação de Não Conformidades

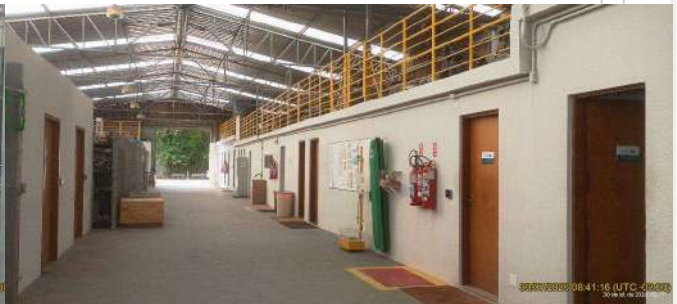
**Foto 2** - Vista geral do prédio de manutenção e almoxarifado da ETEJ.

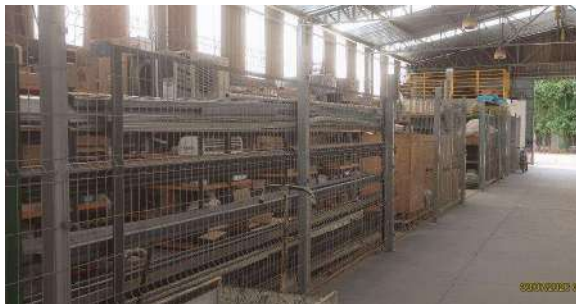
**Foto 3** - Vista geral do prédio de manutenção e almoxarifado da ETEJ.

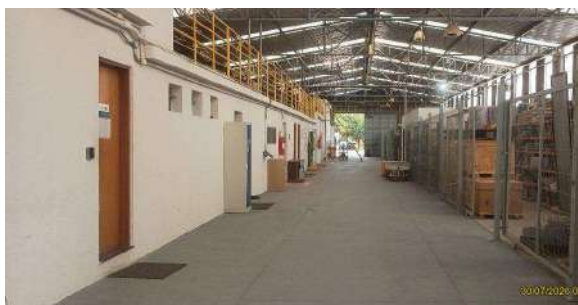
**Foto 5** - Vista geral do prédio de manutenção e almoxarifado da ETEJ.

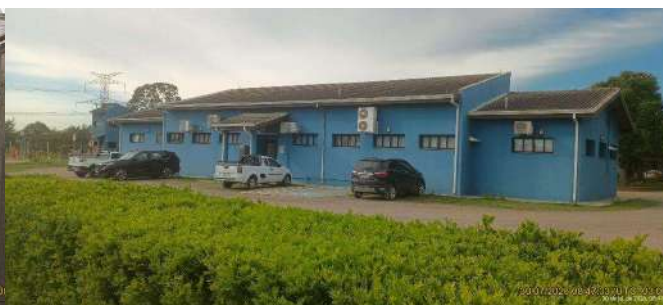
**Foto 6** - Vista externa do prédio onde ficam os laboratórios da ETEJ.

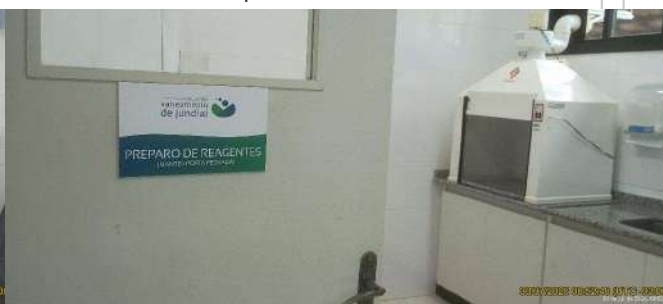
**Foto 13** - Entrada da sala de preparo de reagentes.

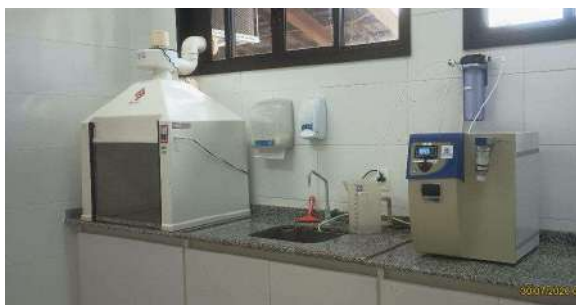
**Foto 14** - Vista interna da sala de preparo de reagentes.

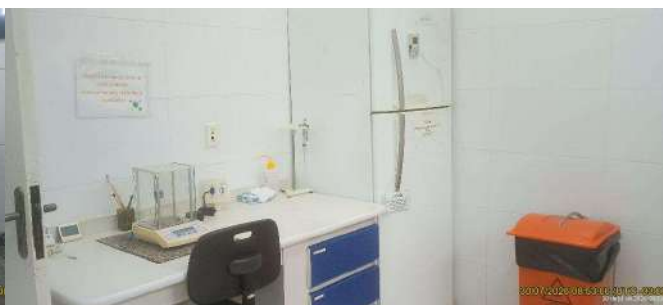
**Foto 15** - Vista interna da sala de preparo de reagentes.

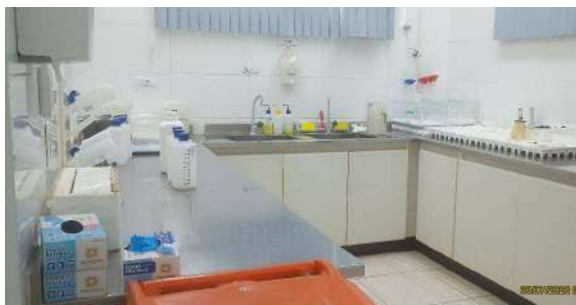
**Foto 16** - Setor de limpeza de vidrarias do laboratório.

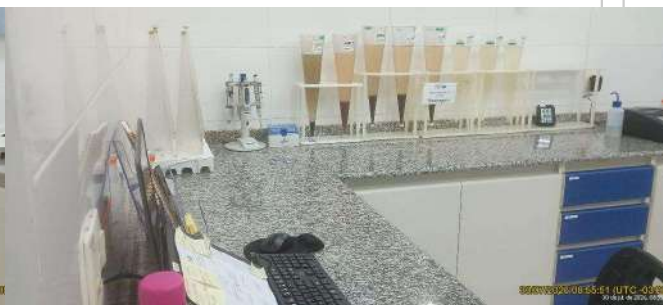
**Foto 17** - Vista geral do laboratório.

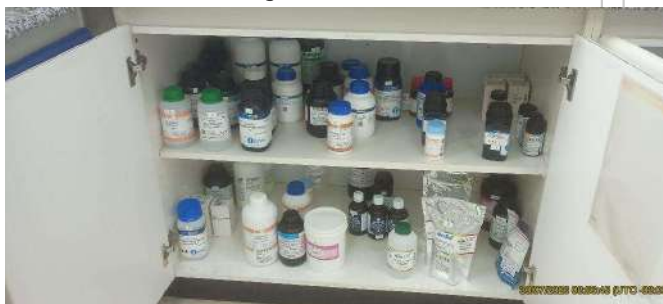
**Foto 18** - Armazenamento de alguns dos produtos químicos e reagentes utilizados.

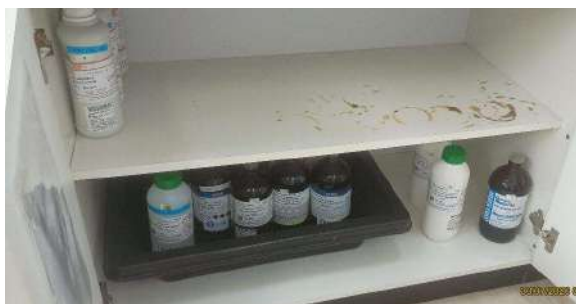
**Foto 19** - Armazenamento de alguns dos produtos químicos e reagentes utilizados.

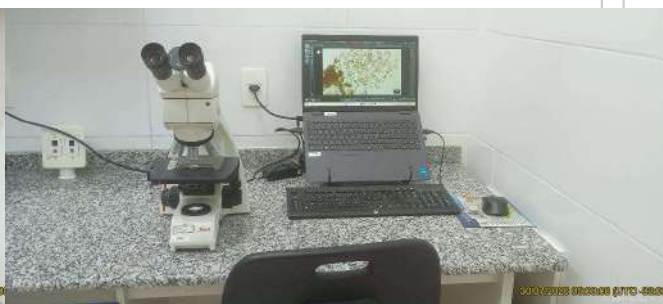
**Foto 20** - Detalhe da análise de amostras de microbiologia.

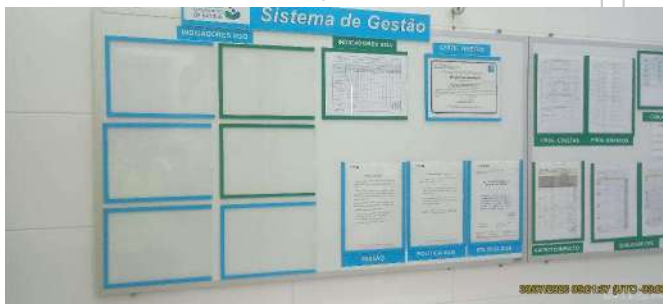
**Foto 22** - Painel do Sistema de Gestão do laboratório.

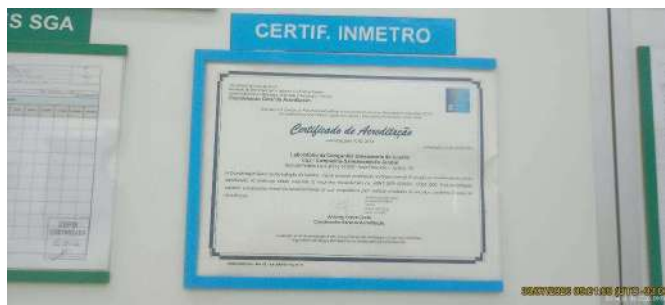
**Foto 24** - Certificado de Acreditação do INMETRO.

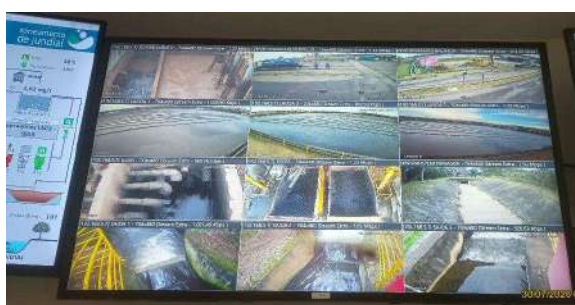
**Foto 30** - Telas das câmeras de segurança e de monitoramento de locais estratégicos.

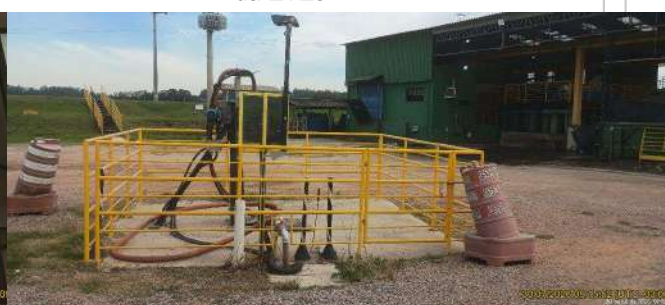
**Foto 31** - Ponto de amostragem do esgoto vindo da rede pública.

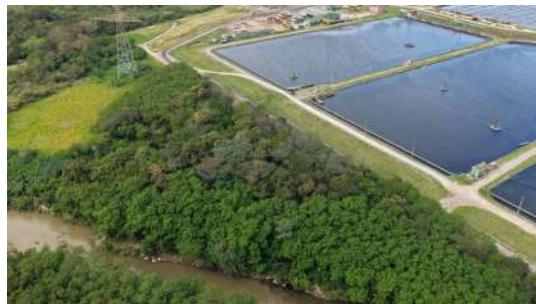
**Foto 103** - Vista aérea do Rio Jundiáí, próxima da saída 1 da ETEJ.

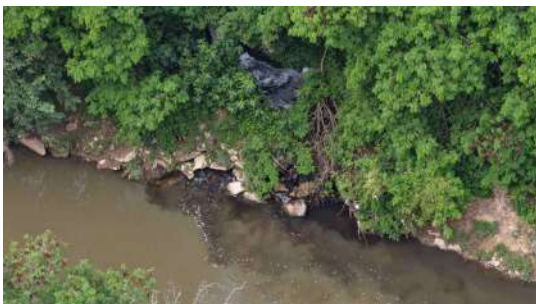
**Foto 104** - Vista aérea da saída 1 da ETEJ.

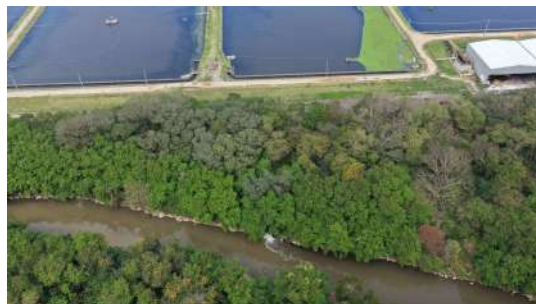
**Foto 105** - Vista aérea do Rio Jundiáí, próxima da saída 2 da ETEJ.

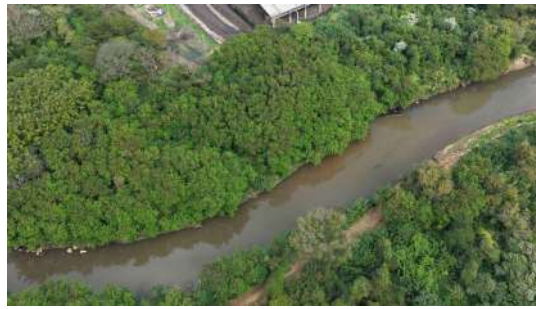
**Foto 107** - Vista aérea do Rio Jundiáí, próxima da saída 3 da ETEJ.
