RELATÓRIO DE FISCALIZAÇÃO TÉCNICA DOS SISTEMAS DE ÁGUA E ESGOTO DO MUNICÍPIO DE  
SANTO ANTÔNIO DE POSSE

PRESTADOR: DIRETORIA DE ÁGUA E ESGOTO (PREFEITURA)

Verificação de Não Conformidades

Americana, junho de 2026

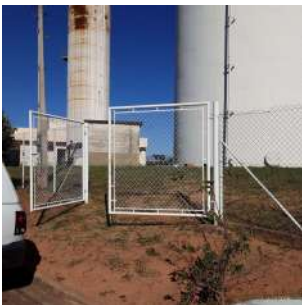
**Foto 1** - Vista geral do cercamento e portão de acesso à área.

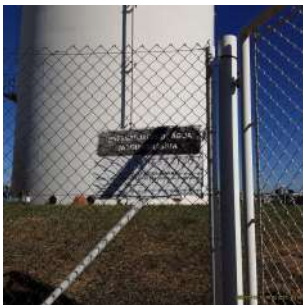
**Foto 2** - Placa de identificação afixada em local visível a partir da Rua Ricardo Vilalva.

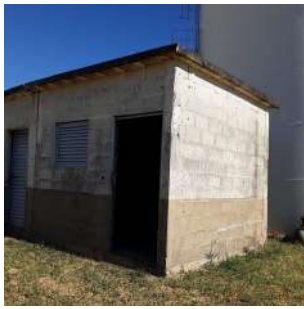
**Foto 3** - Vista geral da edificação que abriga a elevatória.

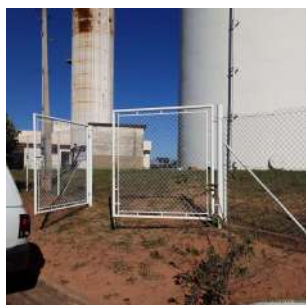
**Foto 1** - Vista geral do cercamento e portão de acesso à área.

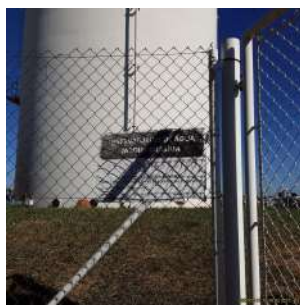
**Foto 2** - Placa de identificação afixada em local visível a partir da Rua Ricardo Vilalva.

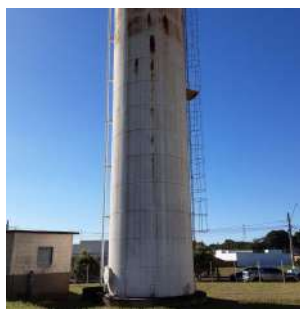
**Foto 4** - Vista geral do reservatório.

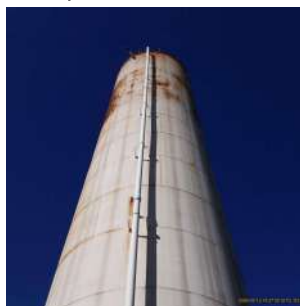
**Foto 8** - Tubulação de entrada da água no reservatório. Do lado esquerdo desta tubulação é possível observar o tubo extravasador.

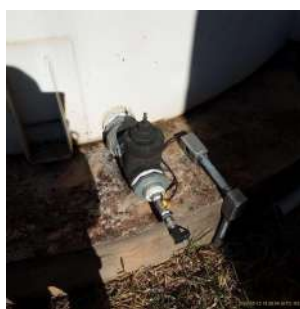
**Foto 10** - Equipamento de telemetria para medição de nível.

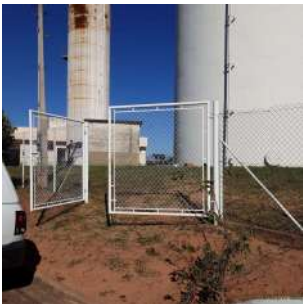
**Foto 1** - Vista geral do cercamento e portão de acesso à área.

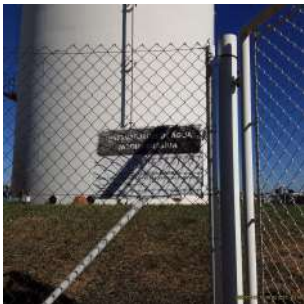
**Foto 2** - Placa de identificação afixada em local visível a partir da Rua Ricardo Vilalva.

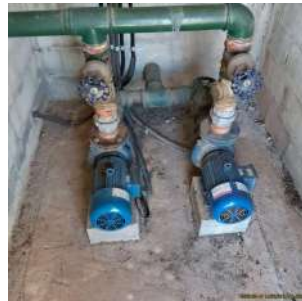
**Foto 5** - Há dois conjuntos moto-bomba instalados, um em funcionamento e o segundo como reserva.

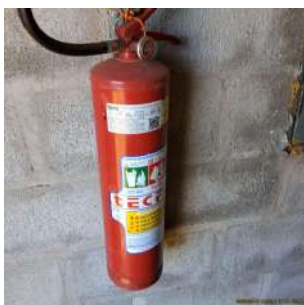
**Foto 8** - Extintor de incêndio instalado no interior da edificação.

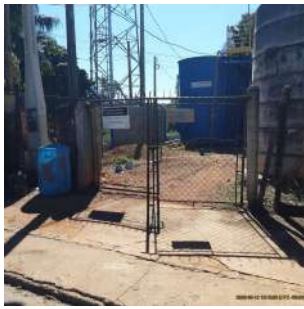
**Foto 1** - Vista geral do cercamento e portão de acesso à área.

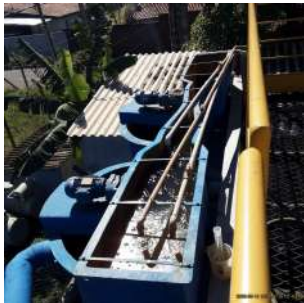
**Foto 4** - Calha Parshall de entrada da água bruta, onde a vazão de entrada pode ser mensurada pelo operador. Neste ponto são aplicados os produtos químicos do tratamento.

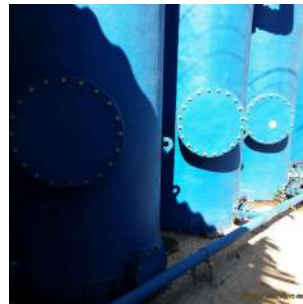
**Foto 6** - Vista dos três floculadores mecânicos a partir do solo.

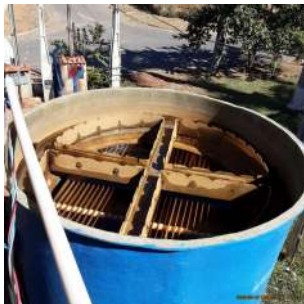
**Foto 7** - Vista superior do decantador.

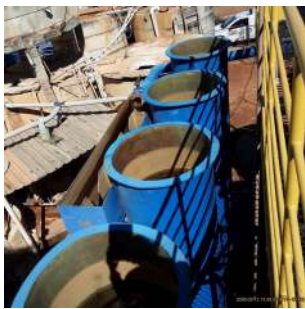
**Foto 9** - Vista superior dos quatro filtros.

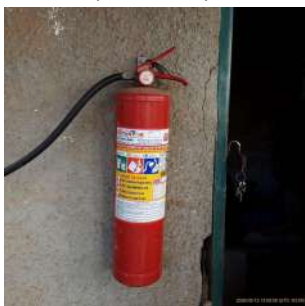
**Foto 15** - Extintor de incêndio instalado ao lado da sala de produtos químicos.

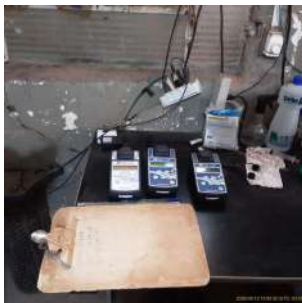
As análises operacionais são realizadas sobre superfície improvisada instalada em um pequeno cômodo, também utilizado como sala de descanso pelos operadores, não há pia ou lavatório nesta sala. Esta não conformidade foi apontada no Relatório 37/2023 (Ficha nº 8.988), sendo sua baixa condicionada à adequação do ambiente destinado às análises operacionais.

**Foto 1** - Espaço dedicado aos equipamentos para realização das análises de controle operacional.

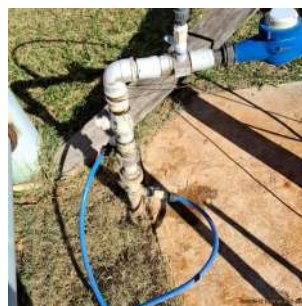
**Foto 9** - Pontos de aplicação de cloro e flúor na água bruta.

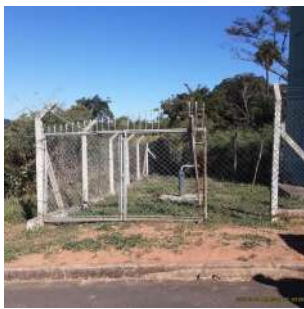
**Foto 1** - Vista geral do cercamento e portão de acesso ao reservatório.

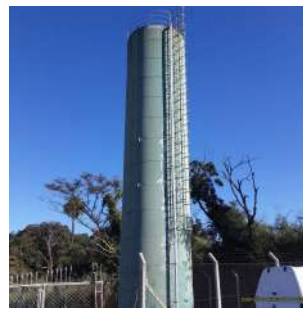
**Foto 2** - Vista geral do reservatório.

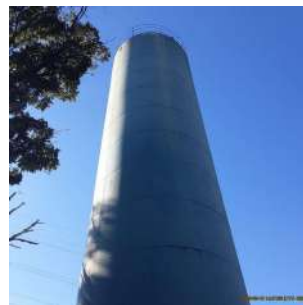
**Foto 5** - Vista geral do reservatório.

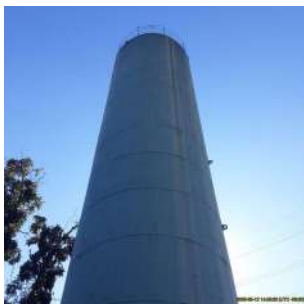
**Foto 6** - Vista geral do reservatório.
