## Relatório de Fiscalização

### RELATÓRIO DE FISCALIZAÇÃO TÉCNICA DOS SISTEMAS DE ÁGUA E ESGOTO DO MUNICÍPIO DE ORLÂNDIA

PRESTADOR: SANEAMENTO DE ORLÂNDIA SPE S/A (SANOR)

Americana, agosto de 2026

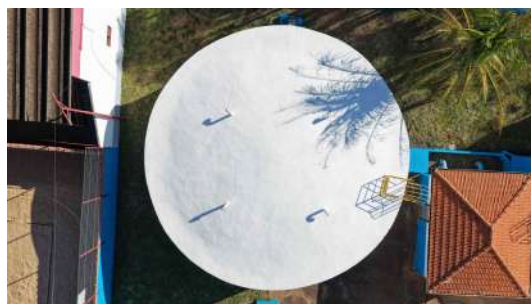
**Foto 7** - Vista aérea de parte dos reservatórios da Caixa Torre: R 1 (canto inferior direito), R 4 (centro) e R 2 (canto inferior esquerdo) e R 3 (canto superior direito) - (imagem de drone de 05/08/2026).

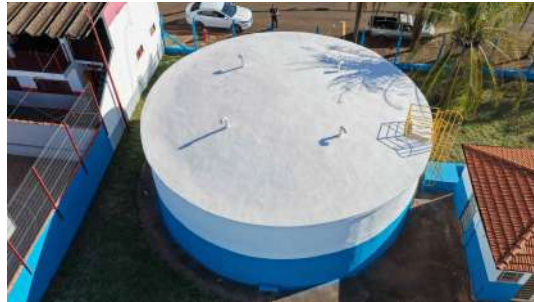
**Foto 14** - Tubulação de ventilação (imagem de drone de 05/08/2026).

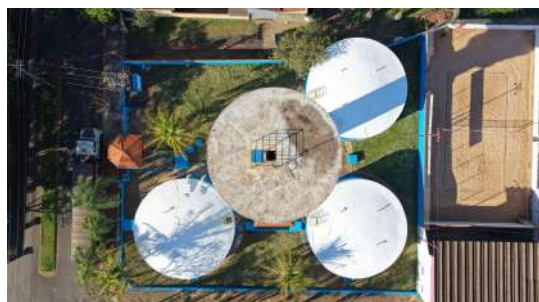
**Foto 8** - Apenas uma tubulação de alimentação funciona e vem da EEAT 5.

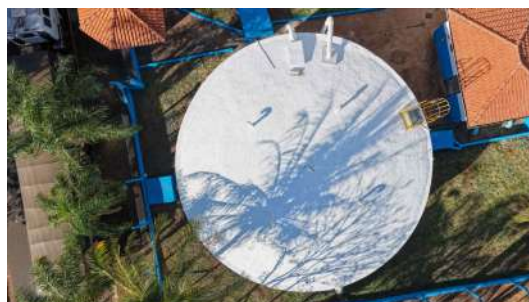
**Foto 9** - Vista aérea de parte dos reservatórios da Caixa Torre: R 1 (canto inferior direito), R 4 (centro) e R 2 (canto inferior esquerdo) e R 3 (canto superior direito) - (imagem de drone de 05/08/2026).

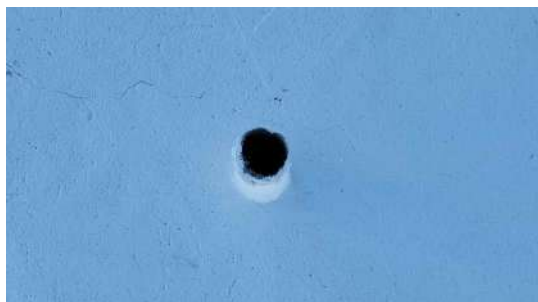
[RES6.14] Ausência de manutenção, limpeza, conservação e segurança

**Foto 1** - Adequar tubulação de ventilação para impedir entrada de água de chuva.

Adequar tubulação de ventilação conforme item 5.14 da ABNT NBR 12217:1994. O reservatório deve possuir ventilação para entrada e saída de ar, feita por dutos protegidos com tela e com cobertura que impeça a entrada de água de chuva e limite a entrada de poeira.

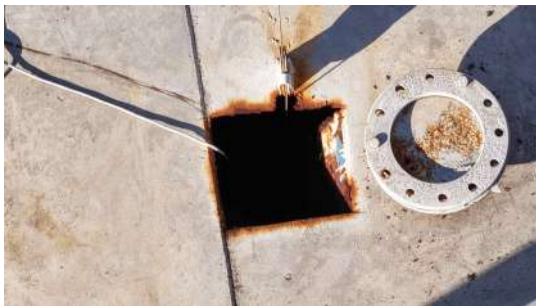
**Foto 3** - Corrigir a abertura no topo e garantir a estanqueidade do reservatório contra entrada de contaminantes.

Corrigir as duas aberturas no topo do reservatório de modo a impedir a entrada de água de chuva, poeira e possíveis contaminantes externos.

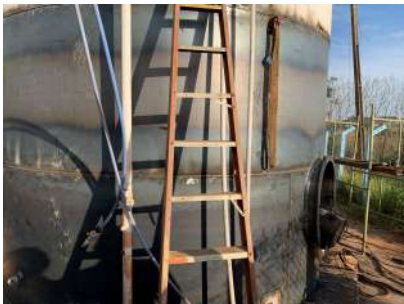
Reservatório em reformar para adequação dos vazamentos e

corrosões. Inicialmente o prestador optou por desativar a unidade, no entanto, mudou de estratégia e iniciou a reforma de adequação para manter o reservatório em operação.

Foto 2 - Reforma do reservatório.

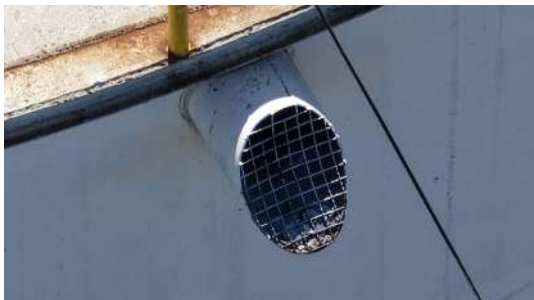
**Foto 1** - Extravasor com grade, mas sem tela de proteção contra entrada de insetos e pequenos

Instalar tela de proteção contra entrada de insetos em todas as tubulações de ventilação e demais aberturas do reservatório.

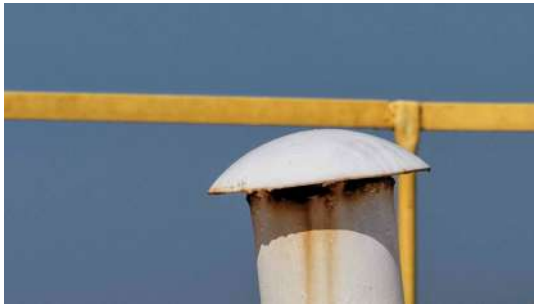
**[RES6.9] Inexistência de telas de proteção contra entrada de insetos e pequenos animais nas tubulações de ventilação**

**Foto 1** - Tubulação de ventilação sem tela de proteção contra entrada de insetos e pequenos animais.

Instalar tela de proteção contra entrada de insetos em todas as tubulações de ventilação e demais aberturas do reservatório.

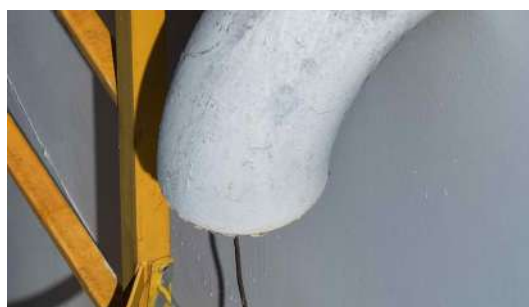
**[RES6.9] Inexistência de telas de proteção contra entrada de insetos e pequenos animais nas tubulações de ventilação**

**Foto 2** - Extravasor sem tela de proteção contra entrada de insetos e pequenos animais.

Instalar tela de proteção contra entrada de insetos em todas as tubulações de ventilação e demais aberturas do reservatório.

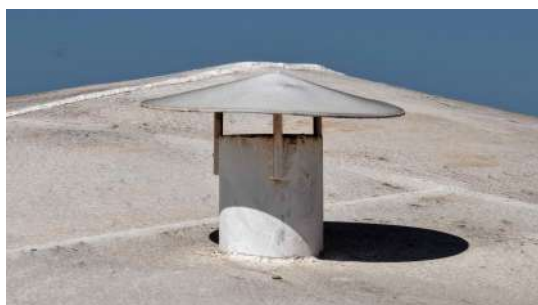
**[RES6.9] Inexistência de telas de proteção contra entrada de insetos e pequenos animais nas tubulações de ventilação**

**Foto 1** - Tubulação de ventilação sem tela de proteção contra entrada de insetos e pequenos animais.

Instalar tela de proteção contra entrada de insetos em todas as tubulações de ventilação e demais aberturas do reservatório.

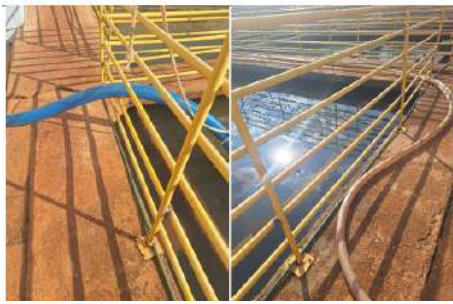
**Foto 4** - Grelhas de piso danificadas nas saídas dos filtros.

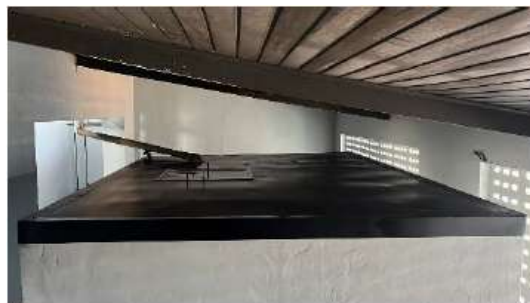
**Foto 2** - Caixa de saída de água tratada ainda sem proteção adequada na parte superior.

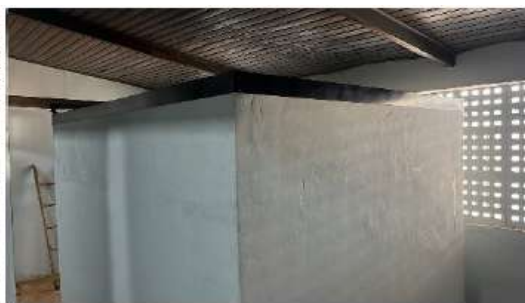
**Foto 3** - Adequação da caixa de saída apresentada pelo prestador no Protocolo 1286/2026 em 14/08/2026.

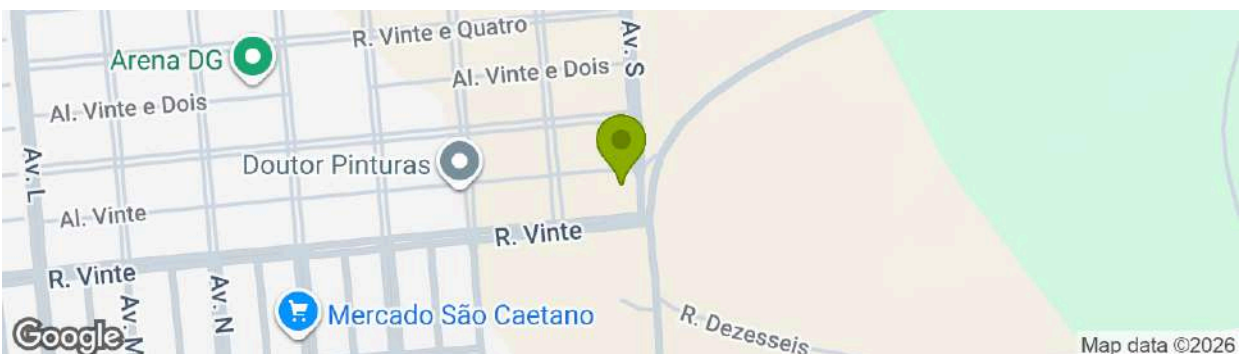
| [RES6.0] Observações | Reservatório desativado. |

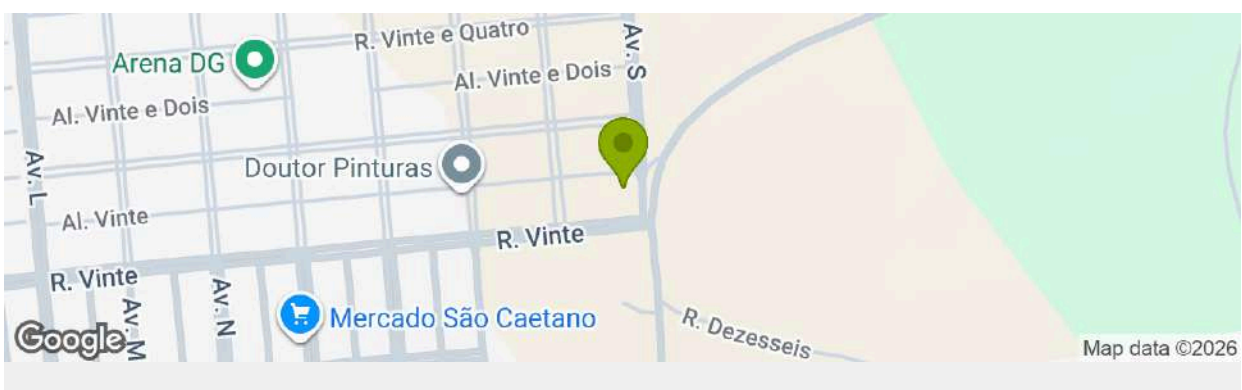
| [RES6.0] Observações | Reservatório desativado. |

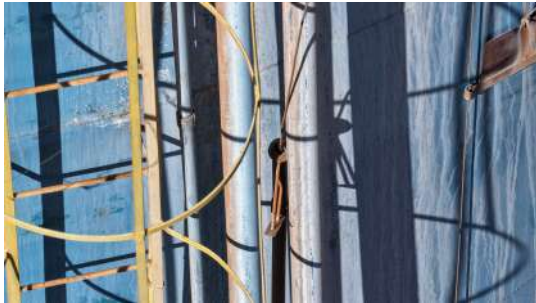
**[RES6.7] Inexistência de para-raios em reservatórios elevados**

**Não Conforme**

**Foto 1** - Anilha de descida do SPDA solta.

Corrigir a anilha de descida do SPDA.

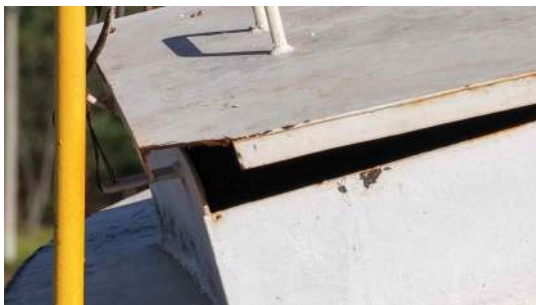
[RES6.10] O reservatório não possui tampas de inspeção em boas condições

**Foto 1** - Tampa semi aberta.

Adequar a tampa de inspeção do reservatório para que permaneça fechada, conforme item 5.13 da ABNT NBR 12217:1994.

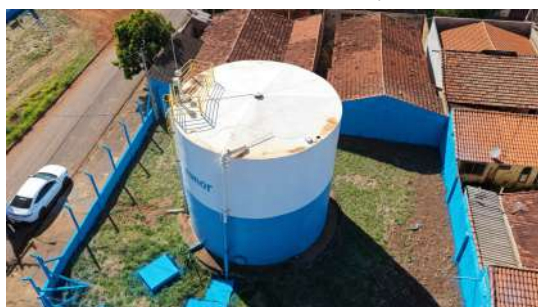
**Foto 7** - Vista geral do reservatório (imagem de drone de 05/08/2026).

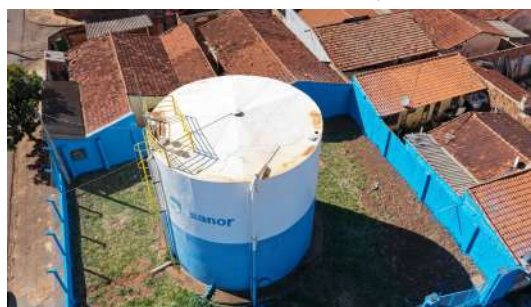
**Foto 8** - Vista geral do reservatório (imagem de drone de 05/08/2026).

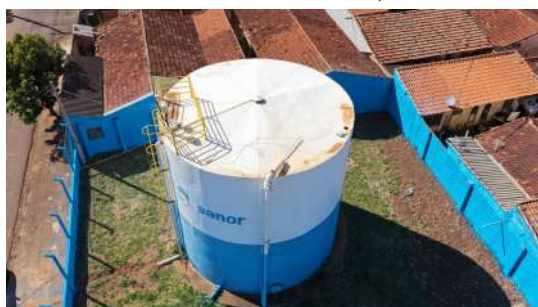
**Foto 9** - Vista geral do reservatório (imagem de drone de 05/08/2026).

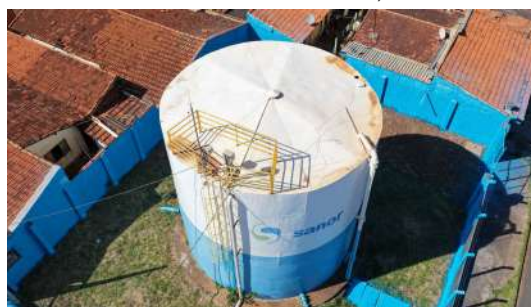
**Foto 10** - Vista geral do reservatório (imagem de drone de 05/08/2026).

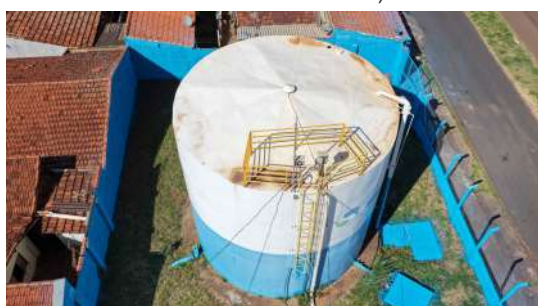
**Foto 11** - Vista geral do reservatório (imagem de drone de 05/08/2026).
