## Relatório de Fiscalização - DAAE Rio Claro

### RELATÓRIO DE FISCALIZAÇÃO TÉCNICA DOS SISTEMAS DE ÁGUA DO MUNICÍPIO DE RIO CLARO

PRESTADOR: DEPARTAMENTO AUTÔNOMO DE ÁGUA E ESGOTO DE RIO CLARO - DAAE

#### Verificação de Não Conformidades

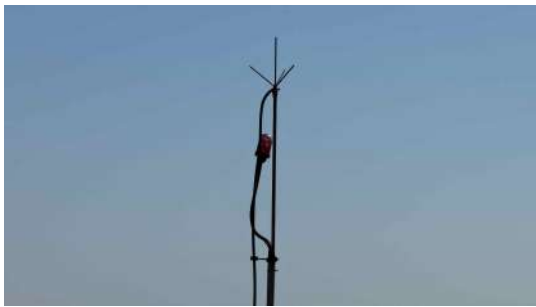
[RES6.7] Inexistência de para-raios em reservatórios elevados

Não Conforme

**Foto 1** - Captor so SPDA.

Necessário realizar o aterramento do SPDA.

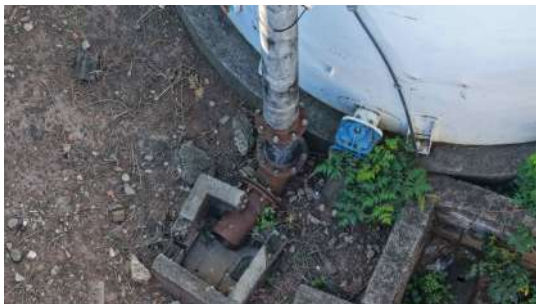
**Foto 1** - Extravasor.

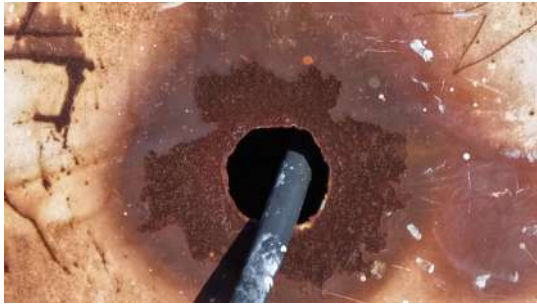
Foto 1 - Abertura deve ser protegida.

Abertura na cobertura deve ser protegida com tela, manta ou outro dispositivo.

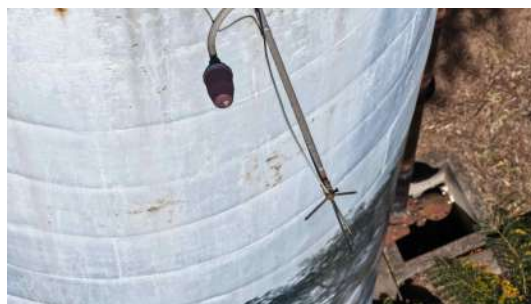
**Foto 9** - Captor do para raios inclinado.

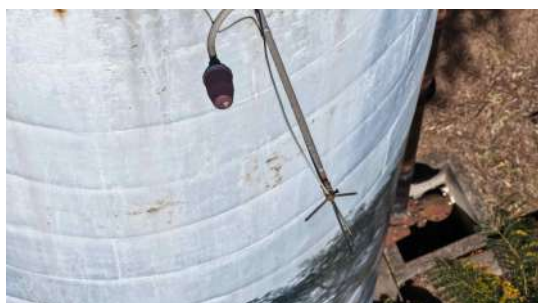
Captor do para-raios está inclinado.

**Foto 1** - Captor do para-raios está inclinado.
