## Relatório de Fiscalização

### RELATÓRIO DE FISCALIZAÇÃO TÉCNICA DOS SISTEMAS DE ÁGUA E ESGOTO DO MUNICÍPIO DE IBATÉ

PRESTADOR: SECRETARIA MUNICIPAL DE PROJETOS, OBRAS, ÁGUA, SANEAMENTO E SERV. PÚBLICOS

Americana, agosto de 2026

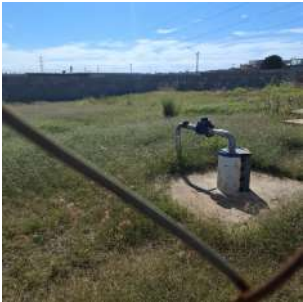
Foto 1 - Vista geral do poço.

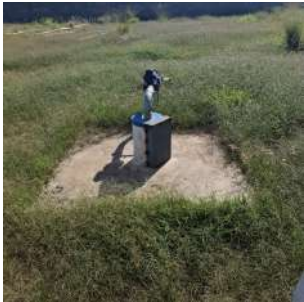
Foto 2 - Torneira para coleta de água bruta.

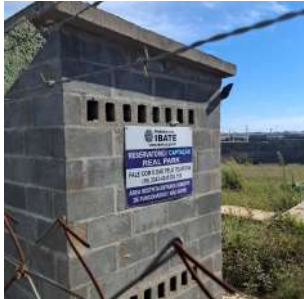
**Foto 5** - Placa de identificação.

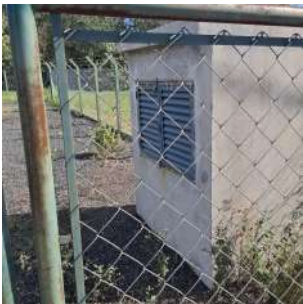
Foto 3 - Painel elétrico.

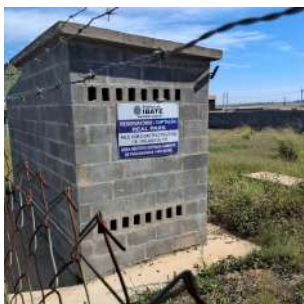
**Foto 6** - Placa de identificação.

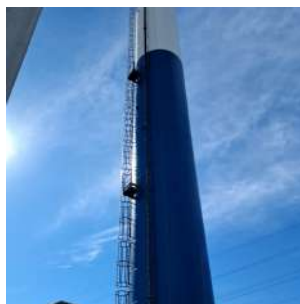
**Foto 7** - Escada de acesso ao topo do reservatório.

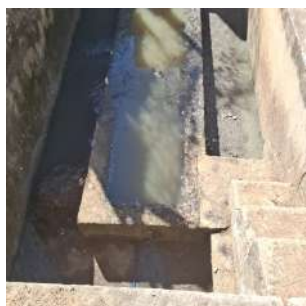
**Foto 1** - Gradeamento grosseiro.

Em fevereiro de 2026, foi realizada fiscalização na qual se constatou que o gradeamento grosseiro se encontrava em condições inadequadas. Na presente fiscalização, verificou-se que a situação persiste. Conforme observado, há acúmulo de esgoto no local, com dificuldade de escoamento para a estação elevatória e consequente risco de extravasamento. A situação foi objeto de Não Conformidade apontada no Relatório nº 78/2026.

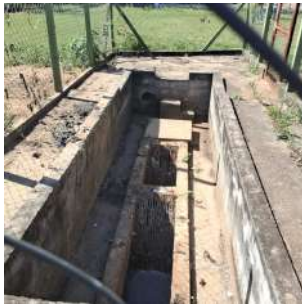
**Foto 1** - Gradeamento grosseiro 1.

Há dois gradeamentos.  
O Gradeamento 1  
apresentava poucos  
resíduos, sem

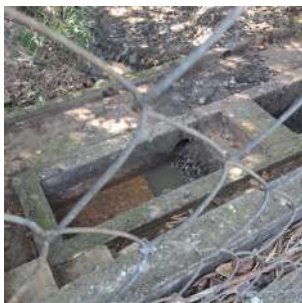
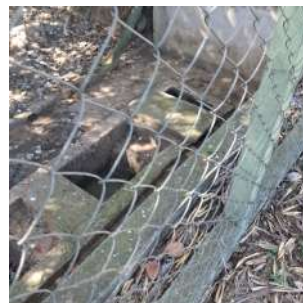
**Foto 7** - Gradeamento grosseiro 2.

**Foto 8** - Gradeamento grosseiro 2.

comprometer a passagem do esgoto. O Gradeamento 2 permanecia nas mesmas condições observadas na fiscalização de fevereiro de 2026. Após o apontamento, o prestador realizou sua limpeza. Ressalta-se a necessidade de limpeza periódica dos gradeamentos para garantir o escoamento do esgoto e evitar extravasamentos.

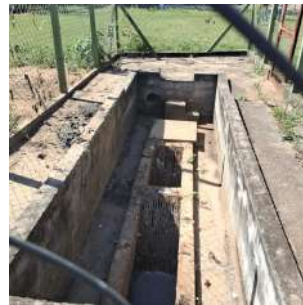
**Foto 2** - Gradeamento grosseiro 1.

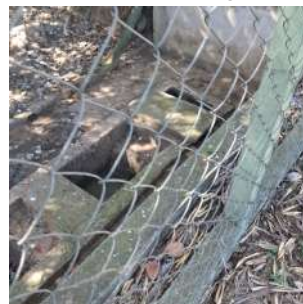
**Foto 3** - Gradeamento grosseiro 2.

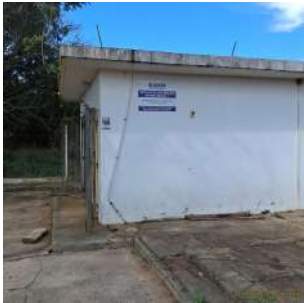
Foto 2 - Placa de identificação.

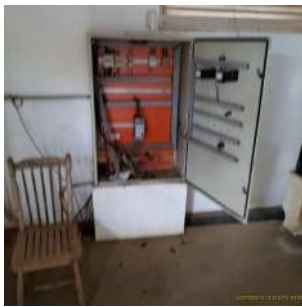
**Foto 4** - Painel elétrico.

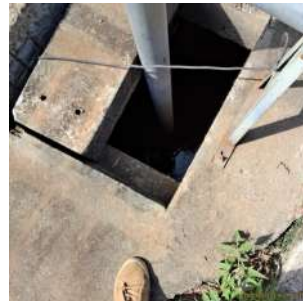
**Foto 7** - Poço de sucção.

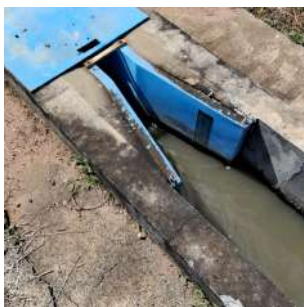
**Foto 5** - Calha Parshall.

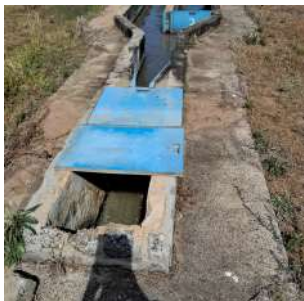
**Foto 7** - Ponto de saída do tratamento preliminar.

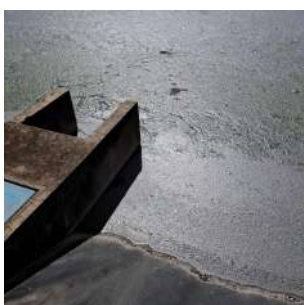
**Foto 12** - Borda da lagoa aeróbica.

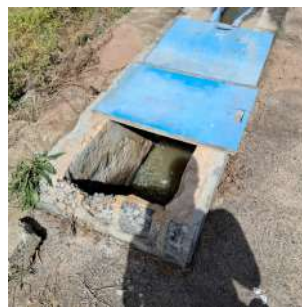
**Foto 6** - Ponto de saída do tratamento preliminar.

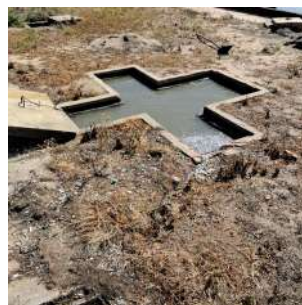
**Foto 10** - Passagem do esgoto entre as lagoas anaeróbicas.

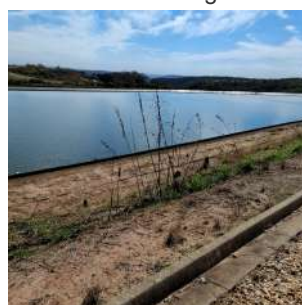
**Foto 13** - Vista geral das lagoas aeróbicas.

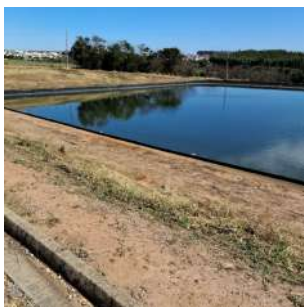
**Foto 14** - Vista geral das lagoas aeróbicas.

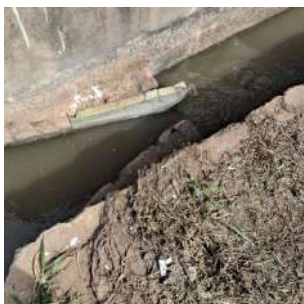
**Foto 3** - Calha Parshall.

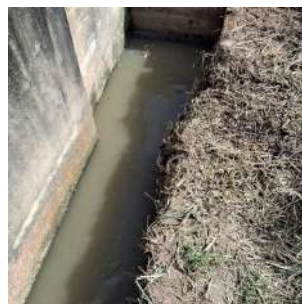
**Foto 4** - Ponto de saída do efluente do sistema de tratamento preliminar para as lagoas.
